## ①改善箇所説明図

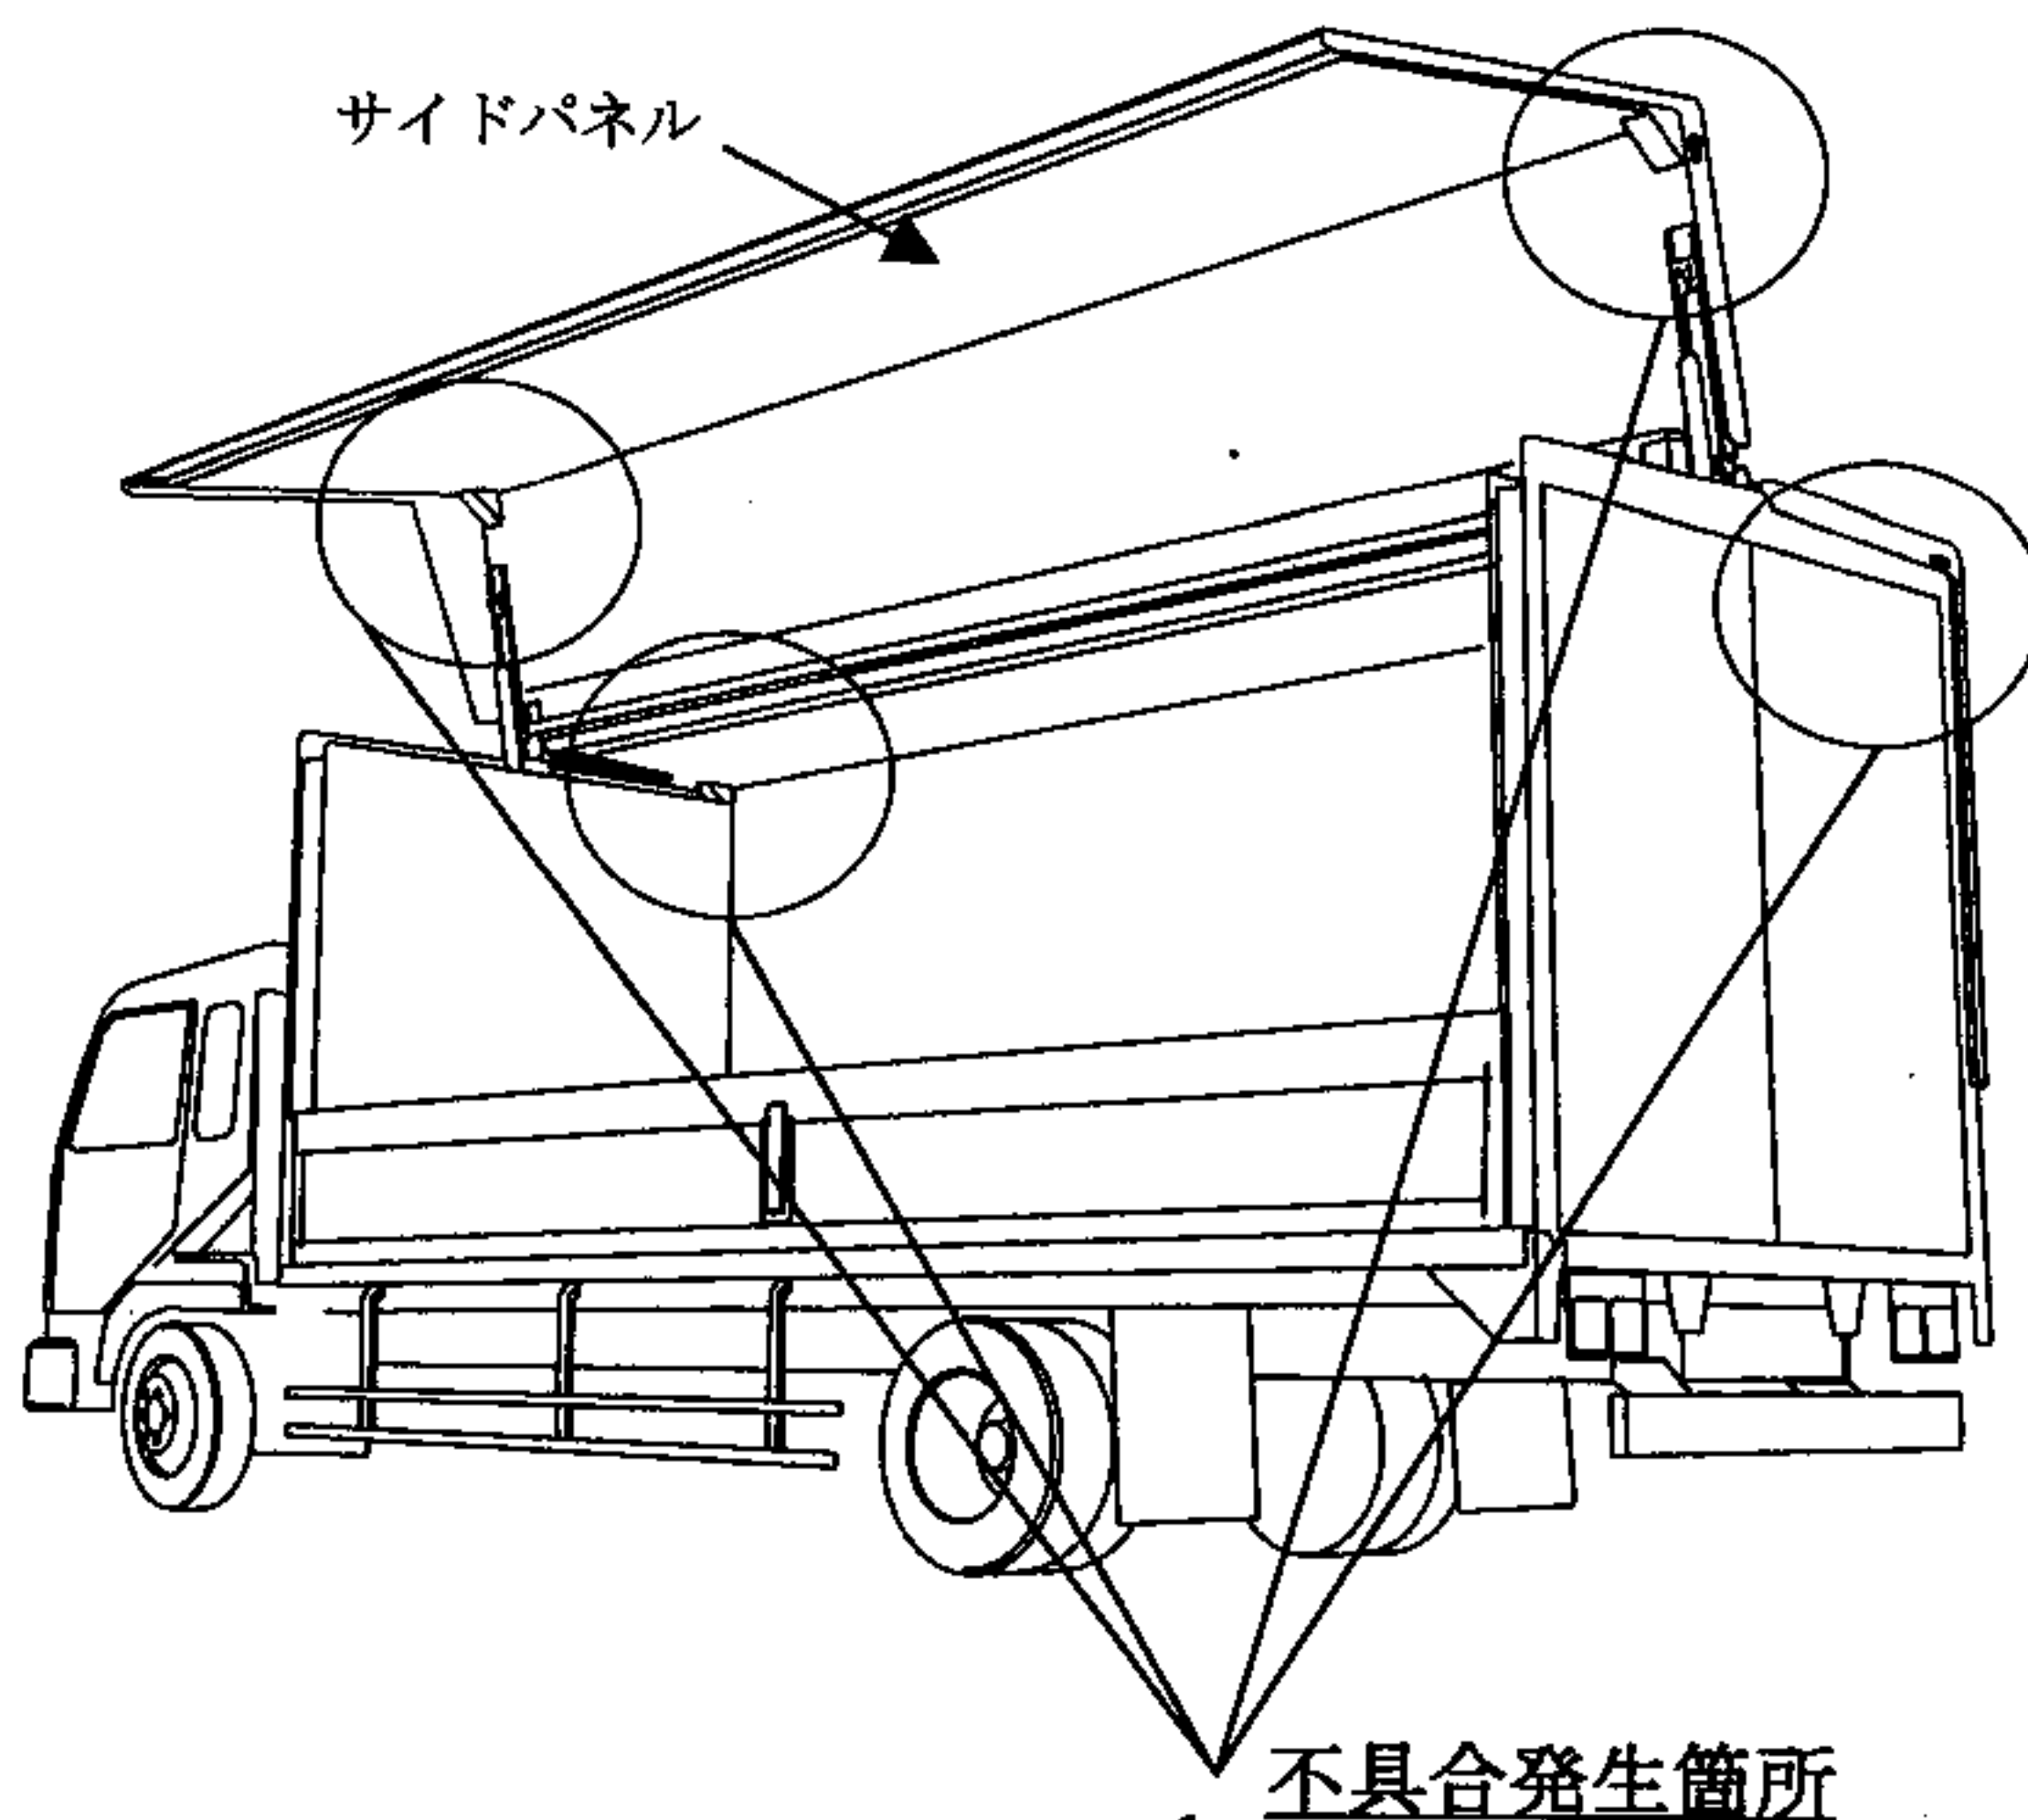
CFRP製の荷台において、ウイングの強風時等に対する強度が不足しているため、強風時等にウイング操作を行った場合、当該ウイングが破損し、最悪の場合、当該ウイングのサイドパネルが分離、脱落するおそれがある。

全車両、サイドパネルが分離、脱落しないように、エンドスチフナとサイドパネルをワイヤーで締結する。また、警告表示を明確にした取扱説明書と差し替え、警告ラベルをウイング操作スイッチ近傍に貼り付ける。
