## 後部はね上げドア改善箇所説明図

株式会社トランテックス

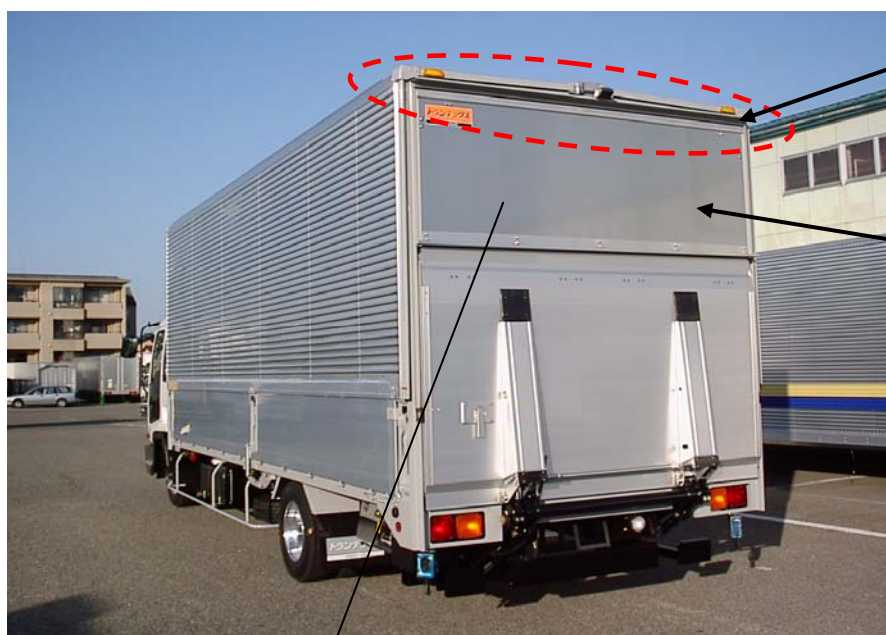
ポリオールヒンジ

はね上げドア

### 不具合発生箇所

車両後部に取り付けられた上部はね上げドアの取付部構造が不適切なため、ドア上縁の樹脂製ヒンジが大気中のオゾン、紫外線等により劣化し破断すると、ドア開放時にドアが外れ落下して、作業者に危害を加えるおそれがある。

全車両、はね上げドアに安全ベルトを左右に取り付ける。又、当該ヒンジを点検し、明らかに亀裂が生じているヒンジは新品に交換する。
