# 不 具 合 箇 所 説 明 図

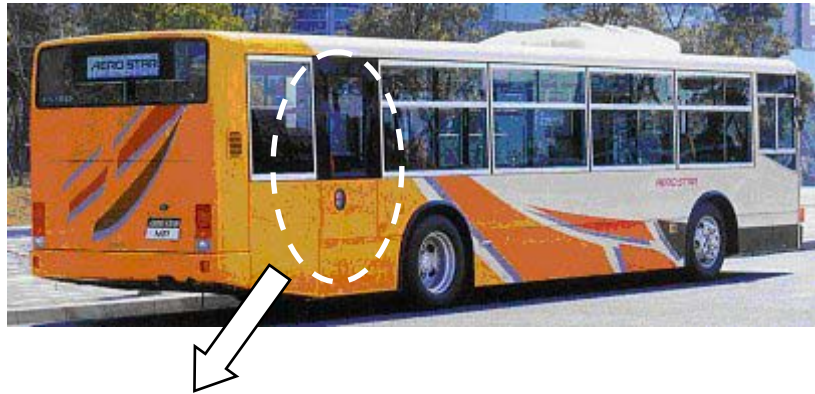
室内非常口横座席を車両左後方向から見る

バスの非常口横の前転倒式座席において、転倒防止金具の衝突時または危険を回避するために急制動をかけた際に生じる想定以上の荷重に対する強度が不足しているものがある。  
そのため、急制動時に金具が変形し、最悪の場合、座席の転倒を防止できないおそれがある。

全車両、転倒防止金具を対策品に交換する。

なお、ドア運動式については非常扉側の金具取付け部を点検し、ドアが変形、腐食している場合は、補修または新品と交換する。
