# 改善箇所説明図

前輪ダブルタイヤ構造

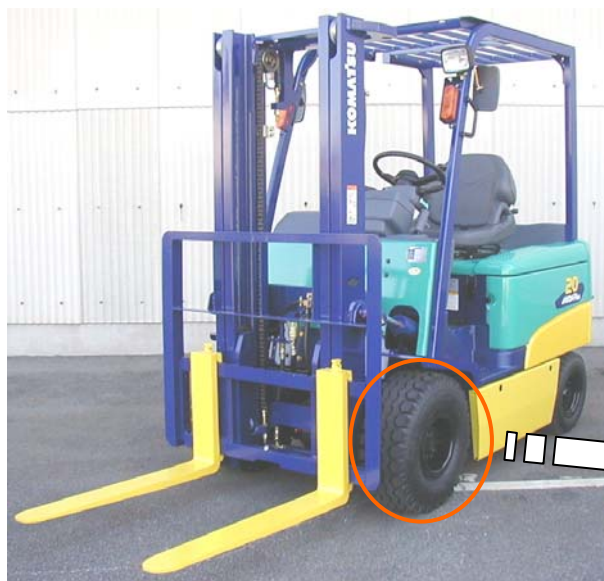
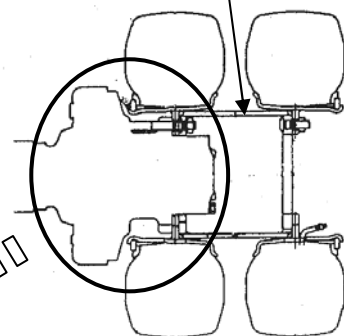
ダブルタイヤ用スペーサ

ダブルタイヤ仕様において、前輪ハブの強度が不足しているため、高負荷による荷役作業を頻繁に行うと、タイヤ取付け部近傍の角部に亀裂が発生することがある。そのため、そのまま使用を続けると、亀裂が進行して、最悪の場合、当該ハブが破損して走行できなくなるおそれがある。

全車両、前輪ハブを対策品と交換する。

識別: ダッシュボード前部に取付けてある社銘板の上方に、黄色ペイントを塗布する。
