## 改善箇所説明図

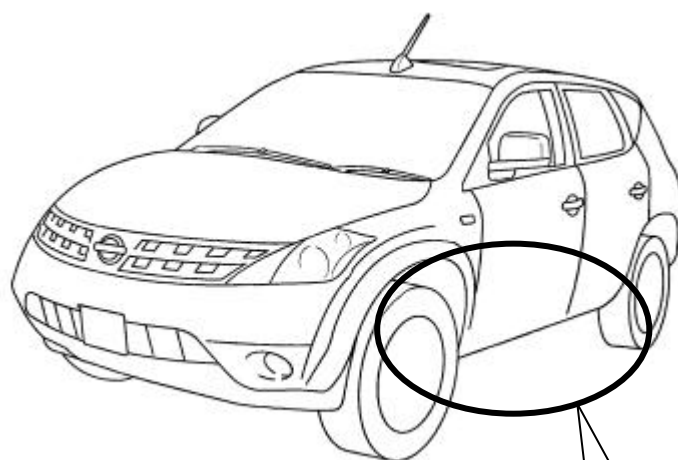
燃料タンク

### 不具合発生箇所

燃料タンクの取付位置が不適切なため、高速走行中に、路上の落下物が燃料タンク前面に衝突することがある。そのため、落下物に突起があった場合、タンクに刺さり、最悪の場合、燃料タンクが損傷し、燃料が漏れるおそれがある。

全車両、燃料タンク前面にプロテクタを追加して取り付ける。
