## 改善箇所説明図

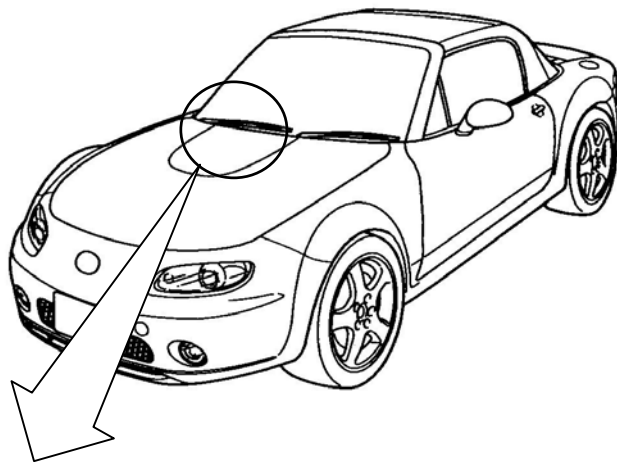
ホーンスイッチ&エアバッグアッシ

不 具 合 発 生 箇 所

ホーンスイッチをステアリングに締結しているボルトの強度が不足しているものがある。そのため、極低温下でエアバッグが展開した際、その圧力により当該ボルトが破断し、ホーンスイッチがステアリングから飛び出し、最悪の場合、乗員に危害を与えるおそれがある。

全車両、ホーンスイッチとエアバッグを対策品に交換する。

識別：室内にあるステアリング・シャフト・ジョイント部に黄色ペイントを塗布する。
