## 改善箇所説明図②

スライド不良の改善

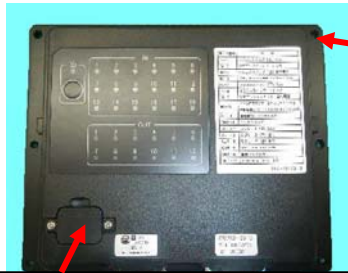
スライドレールにテールゲートが押し付けられる。

床下スライド格納型テールゲートリフタ装置において、テールゲートリフタを格納させるための動作が不適切なため、テールゲートをスライドレール下面へ押し付けた状態でスライド動作を行うことから、摺動グリースが切れた状態で使用した場合、テールゲートとスライドレールの摺動抵抗が大きくなり、スライド動作が著しく遅くなる。

改善内容：全車両、テールゲートリフタを格納するための制御プログラムを変更する。また、後方下部スライドパッドをグリースだまりを追加した対策型に交換する。

対策型の後方下部スライドパッド
