## 改善箇所説明図

### 改善対策の内容

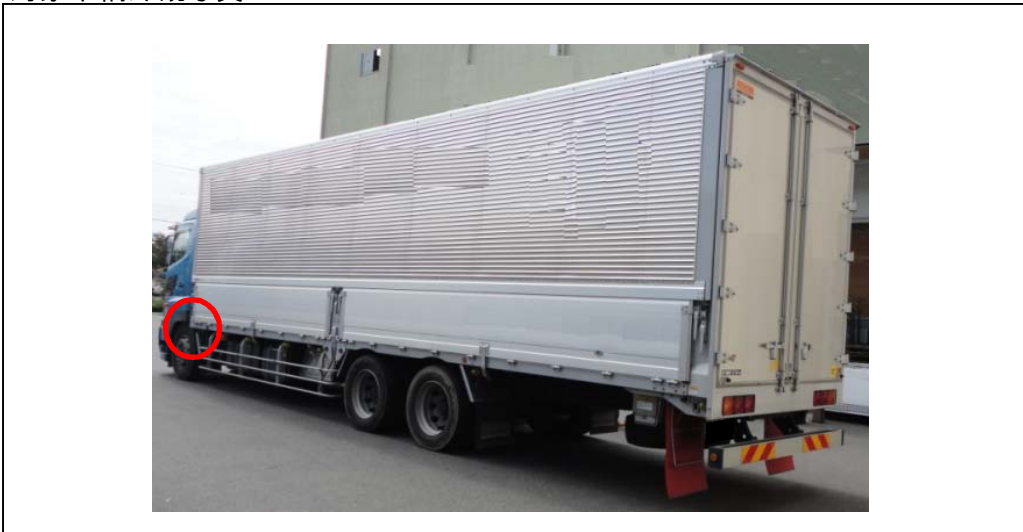
対象車両外観写真

ウイングルーフバン架装を行った大型トラックにおいて、左前輪上のウイングルーフ作動用油圧配管の配索が図面指示と異なるため、組み立て時のバラツキにより油圧配管のたるみが大きいものがある。

そのため、フロントタイヤと油圧配管が接触し、油圧配管が破損し油圧作動油が漏れ、ウイングルーフが正常に作動しなくなるおそれがあり、最悪の場合、ウイングルーフが自然降下するおそれがある。

全車両、ウイングルーフ作動用油圧配管を正規配索に変更する。  
なお、油圧配管に損傷がある場合、新品の油圧配管に交換する。
