## 改善箇所説明図

識別:改善実施済車には、車台番号打刻位置付近にNo.487の改善対策済ステッカーを貼付けする。

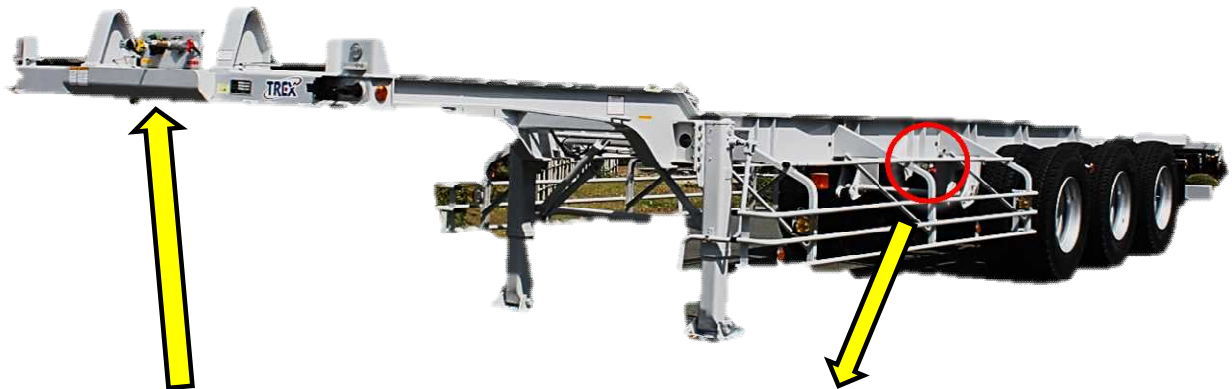
交換期限を超えて使用されたスプリングチャンバ内のダイヤフラムの劣化等により、エア漏れを生じるものがある。そのため、ブレーキ系統のエア圧が低下して駐車ブレーキが作動し、操作バルブがエア供給を停止するが、エア圧回復後もその状態を維持するため、ドライバーが走行前に駐車ブレーキを解除しない場合、ブレーキの引きずりを生じ、そのまま走行を続けるとドラムが過熱して、最悪の場合、火災に至るおそれがある。

- (1) チャンバ類のダイヤフラムの定期交換とエア漏れがある場合の対処方法に関し、パンフレットにより注意喚起するとともに、警告ラベルを車両に貼付ける。
- (2) 全車両、トレーラに装備されている中期ブレーキ規制以前の機能を有する操作バルブを、ブレーキ配管系統のエア圧低下に関与しないものに交換する。
