# 対策箇所説明図

スキーアタッチメント

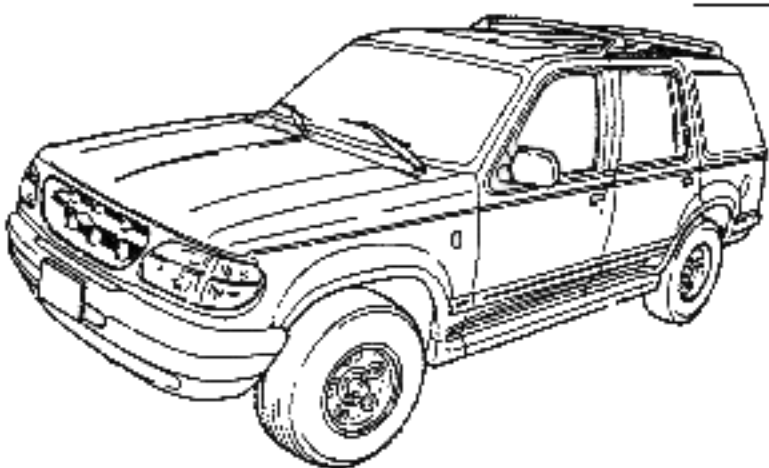
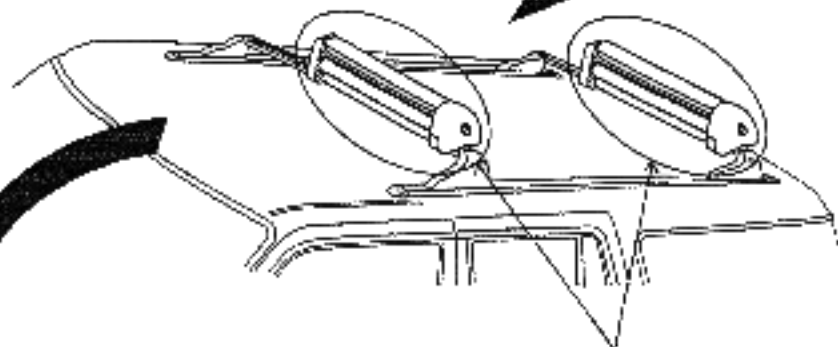
オプションのルーフラック（平積みスキーアタッチメント）の上部アームのヒンジ部の強度が不足しているものがあるため、当該部分が折壊し、積み荷のスキー板とともに脱落するおそれがある。

不具合発生箇所

上部アーム ヒンジ部

ヒンジ部へのアーム取付  
方法と形状を変更した。
