# 改善箇所説明図

## 不具合発生箇所

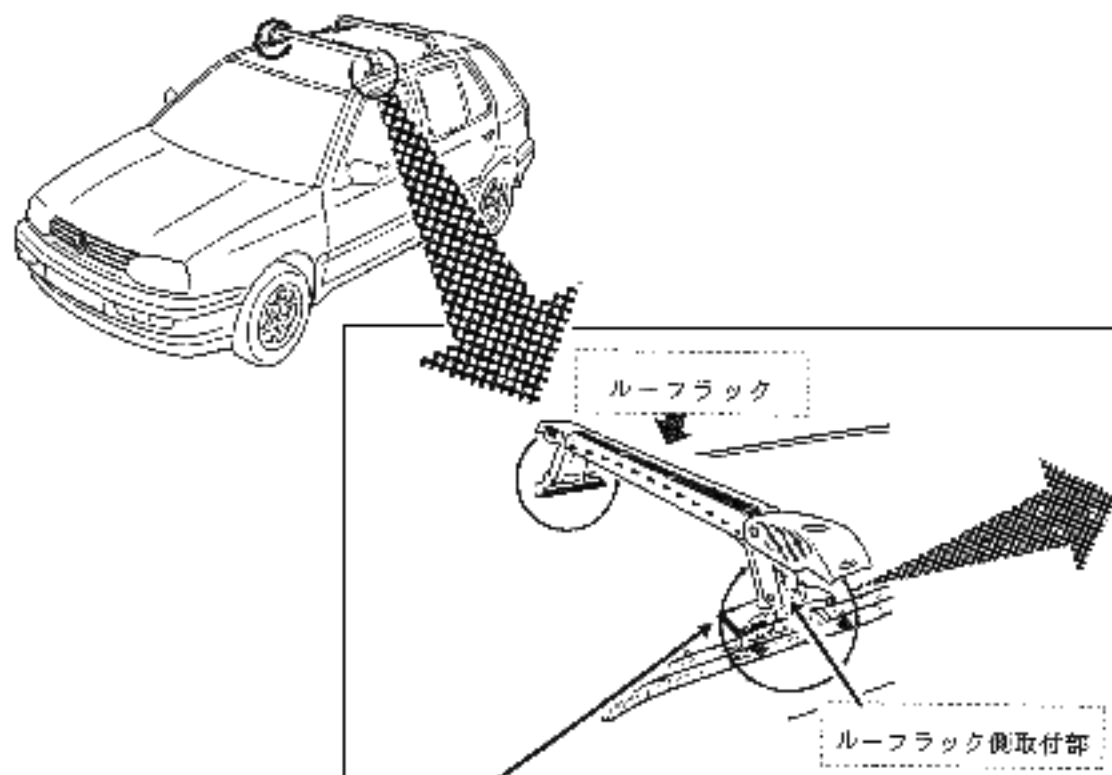
ルーフラック取付ガイドのプラスチッククリップのうち、車両前側のものが不適切な位置に取付けられているものがあり、その位置に取付けた場合には、ルーフラックの取付部が緩み、外れるおそれがある。

全車両、当該クリップの位置を確認し、不適切な位置に取付けられているクリップは、必ず取り外す。
