# 改善箇所説明図

## 不具合状態にあると認める構造、措置又は性能の状況及びその原因

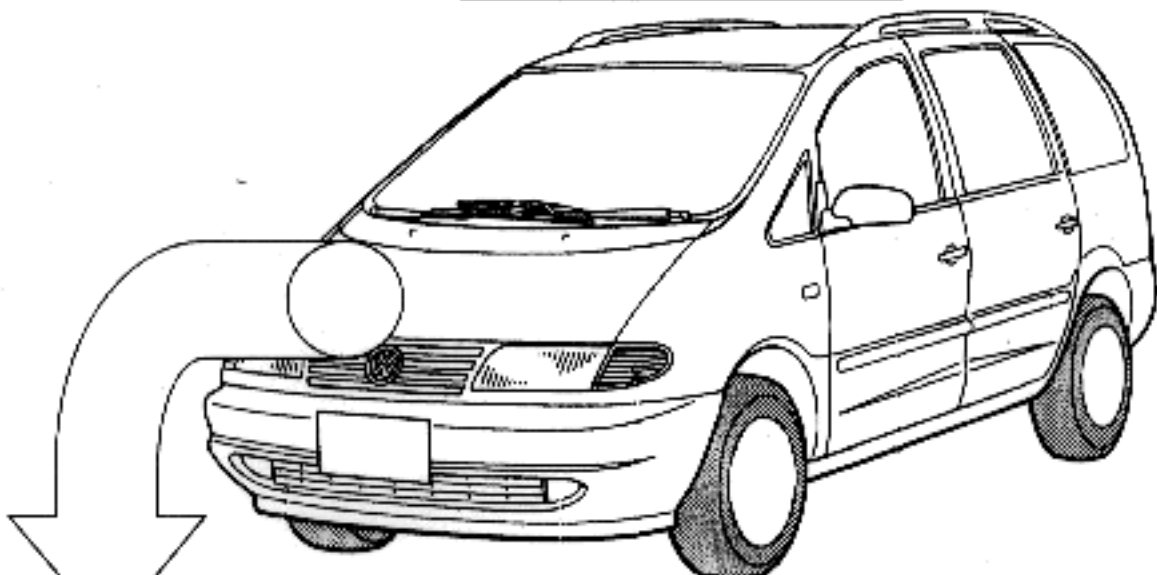
リザーバー・キャップ

対策品形状

- ・(B)部が厚く、水分が付着しにくい
- ・コネクタ保持板で空気抜き穴位置が規定される

空気抜き穴位置

不具合品形状

- ・(B)部が薄く、水分が付着しやすい
- ・コネクタ保持板が水平で空気抜き穴位置が規定されない

ブレーキマスターシリンダーのリザーバーキャップの構造が不適切なことから、ブレーキペダル操作の繰返しによりブレーキ液面が低下してリザーバー内に負圧が発生した場合、当該キャップの空気抜き穴から水分がリザーバー内に浸入し、長時間この状況を繰返すと、最悪の場合、ブレーキペダルの操作感がやわらかくなったり、踏みしろが長くなることもある。

全車同、当該リザーバーキャップを対策品と交換するとともに、ブレーキ液を新品と抜き換える。
