## 改善箇所説明図

### 不具合発生箇所

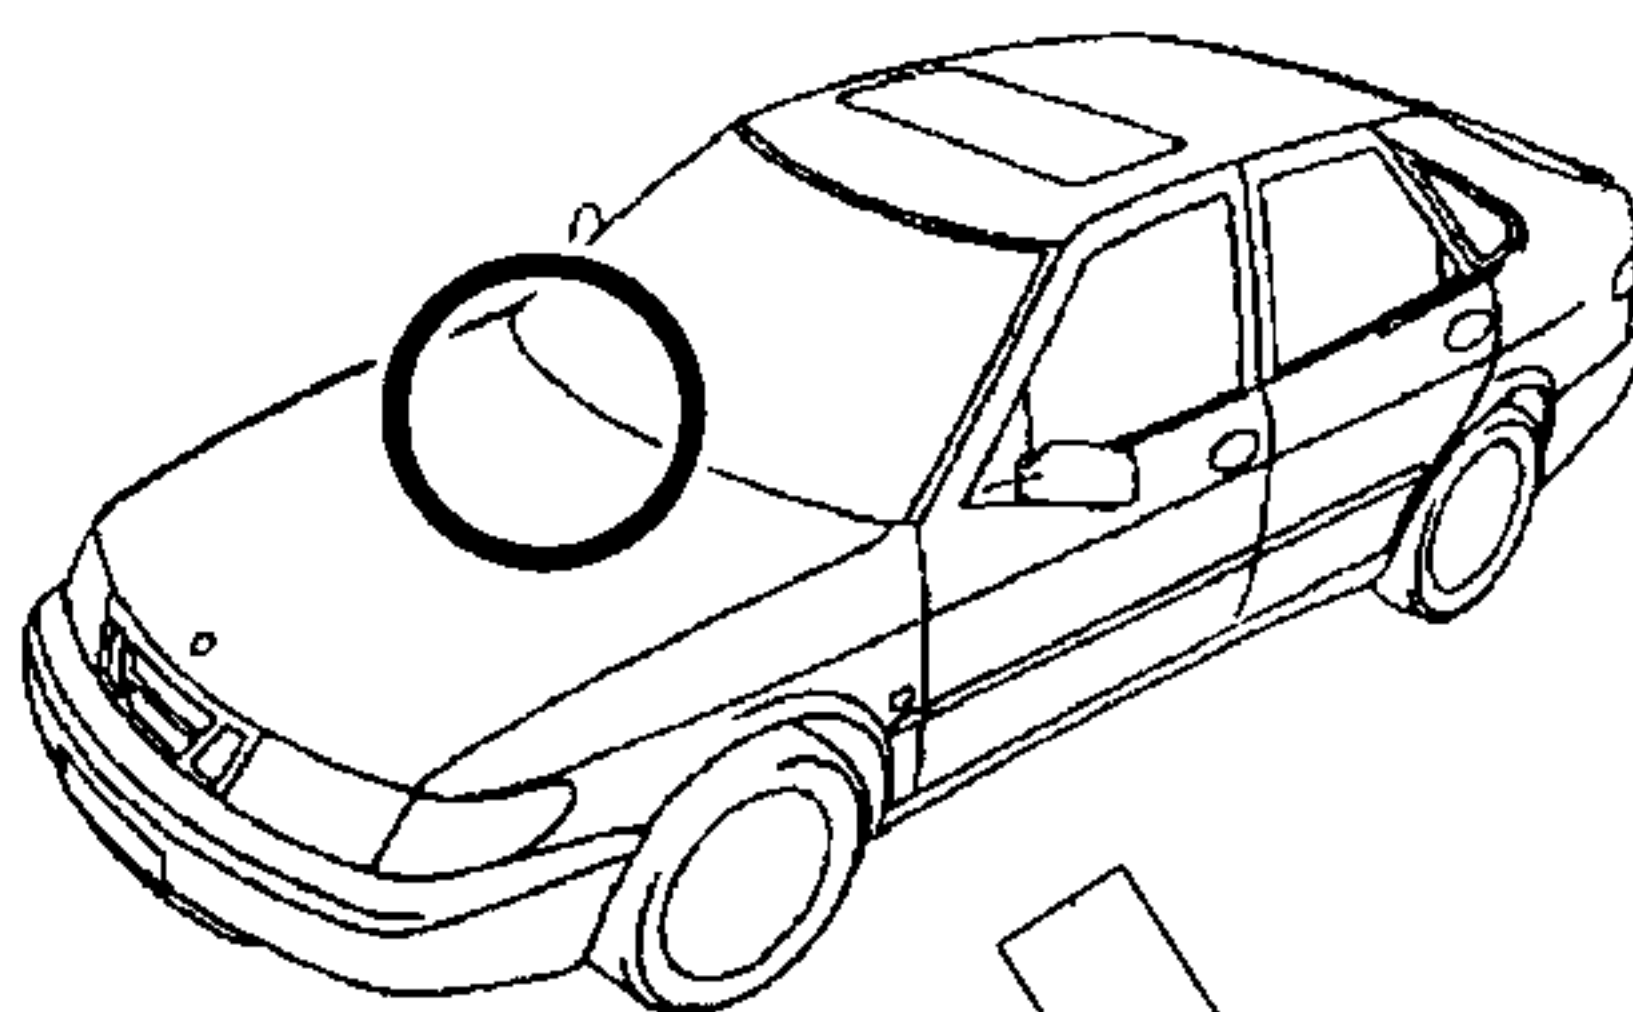
フロントエアバッグユニット（助手席側）

助手席のエアバッグにおいて、ユニット内のアースが不適切なため、湿度が低い時に、静電気が帯電し、そのままの状態で使用を続けると、エアバッグユニット内で放電がおこり、最悪の場合、当該エアバッグが誤って展開するおそれがある。

全車両、アースケーブルを取付ける。
