# 改善箇所説明図

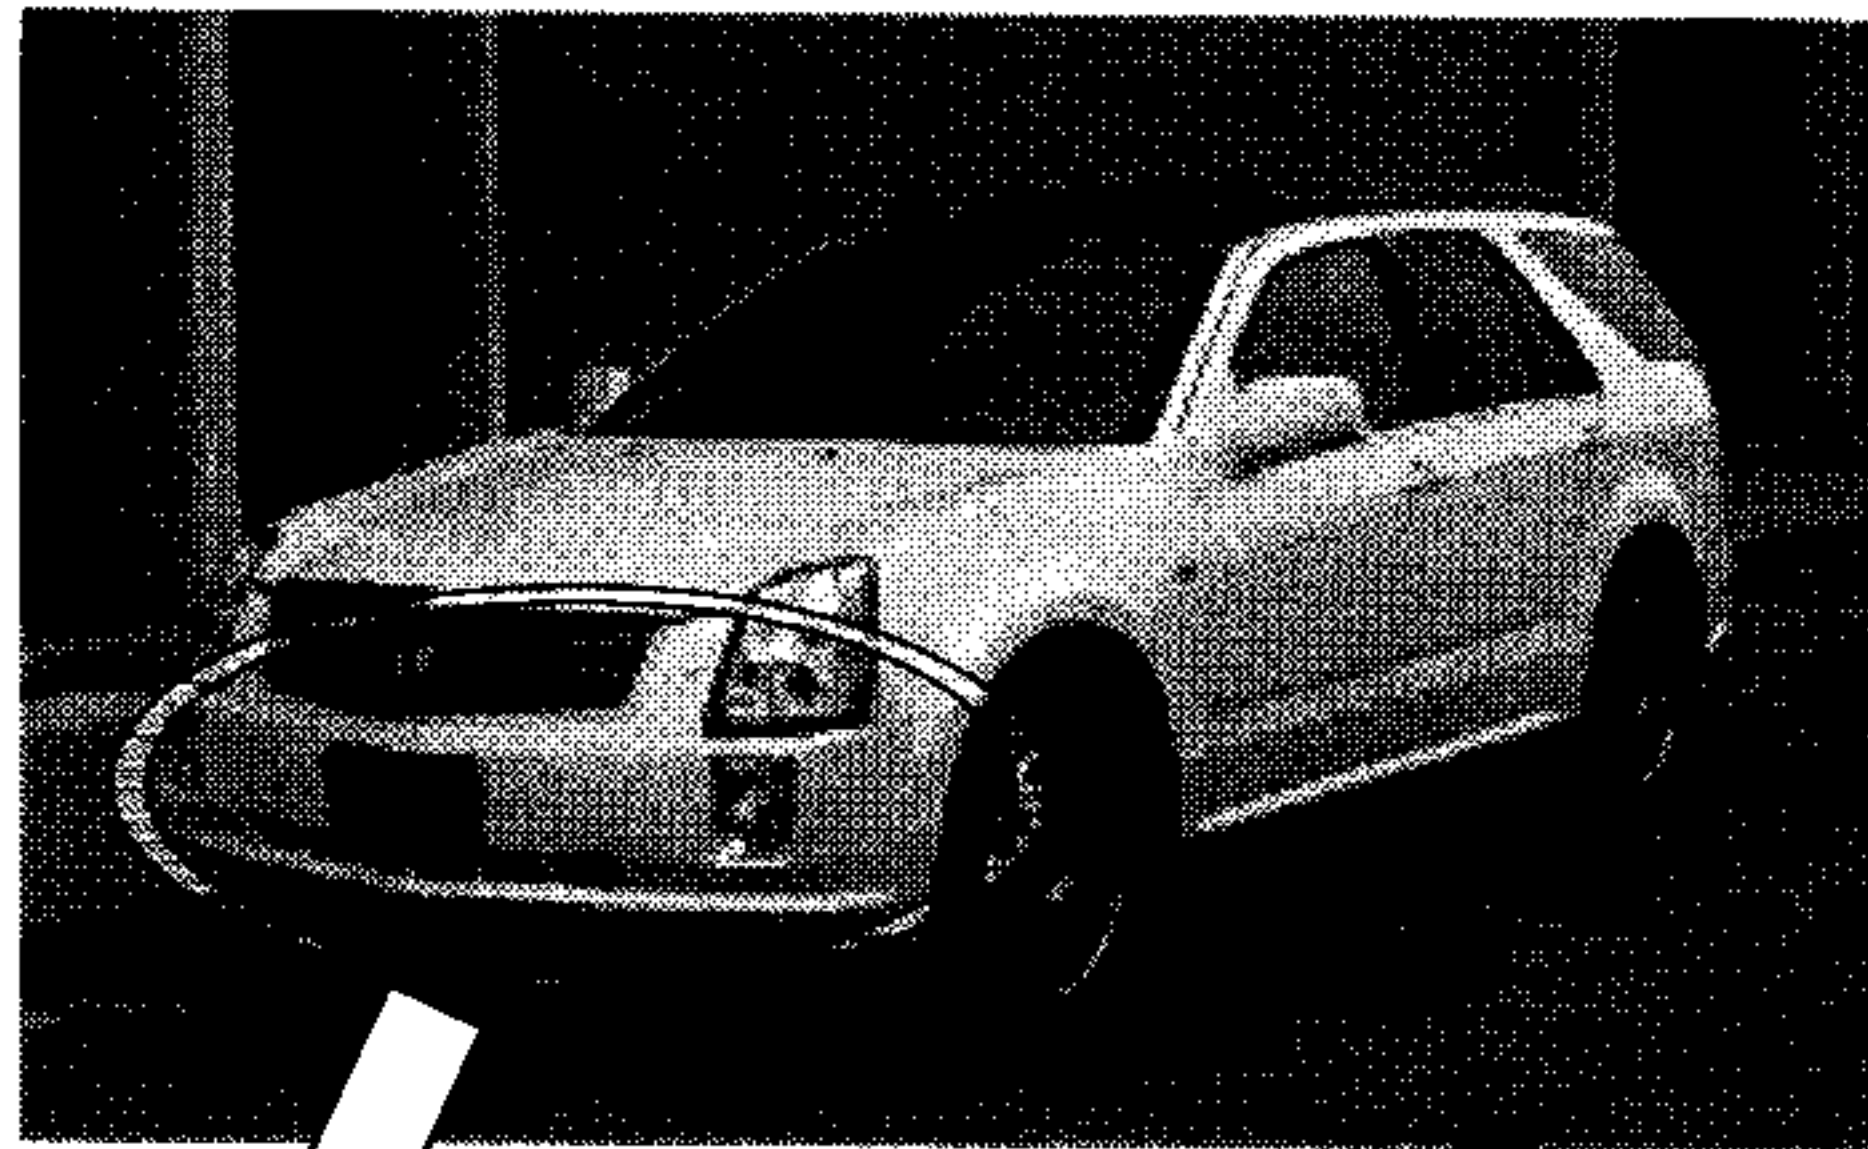
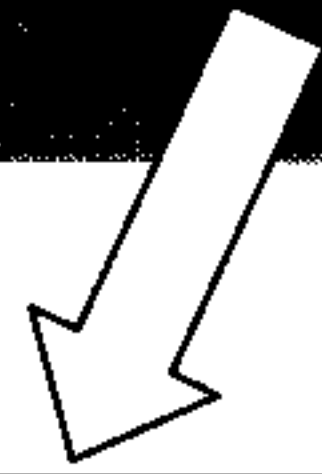
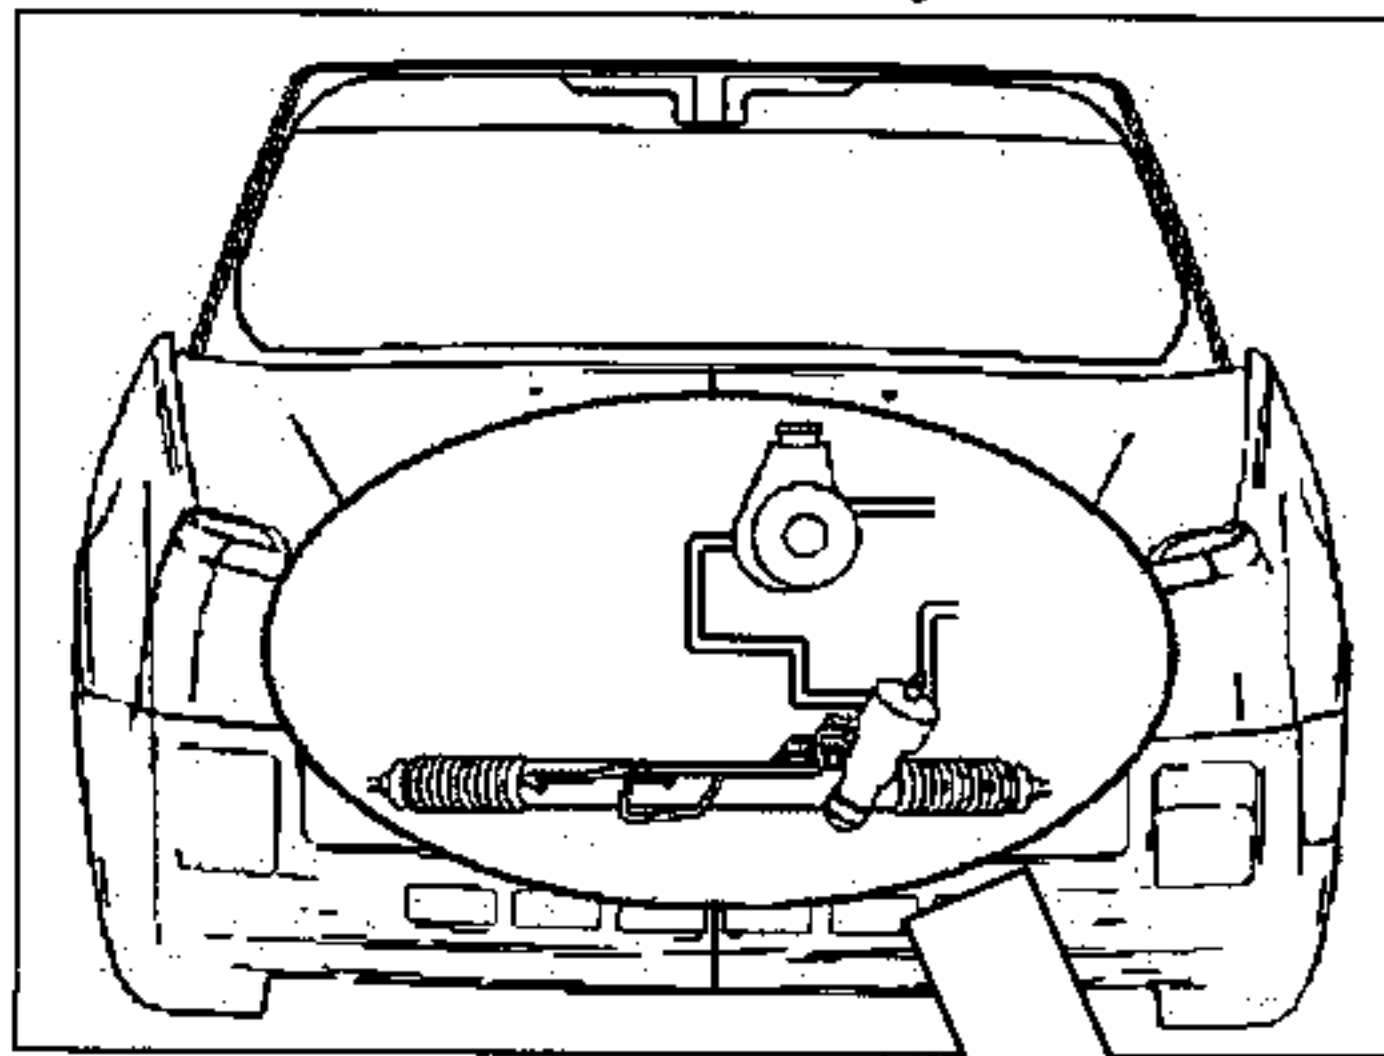
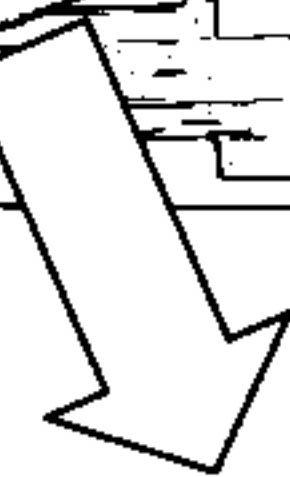
## 不具合発生箇所

パワーステアリングオイルの冷却装置が不適切なため、車両停止状態で繰り返しハンドル操作を行うと、パワーステアリングオイルの温度が過度に上昇するものがある。そのため、パワーステアリングホースのパイプとの接続部に亀裂が生じ、パワーステアリングオイルが漏れて、ハンドルの操作力が増大するおそれがある。

全車両、フィン式オイルクーラー付きのパワーステアリングホース・パイプに交換する。
