# 対策箇所説明図

## 前車軸

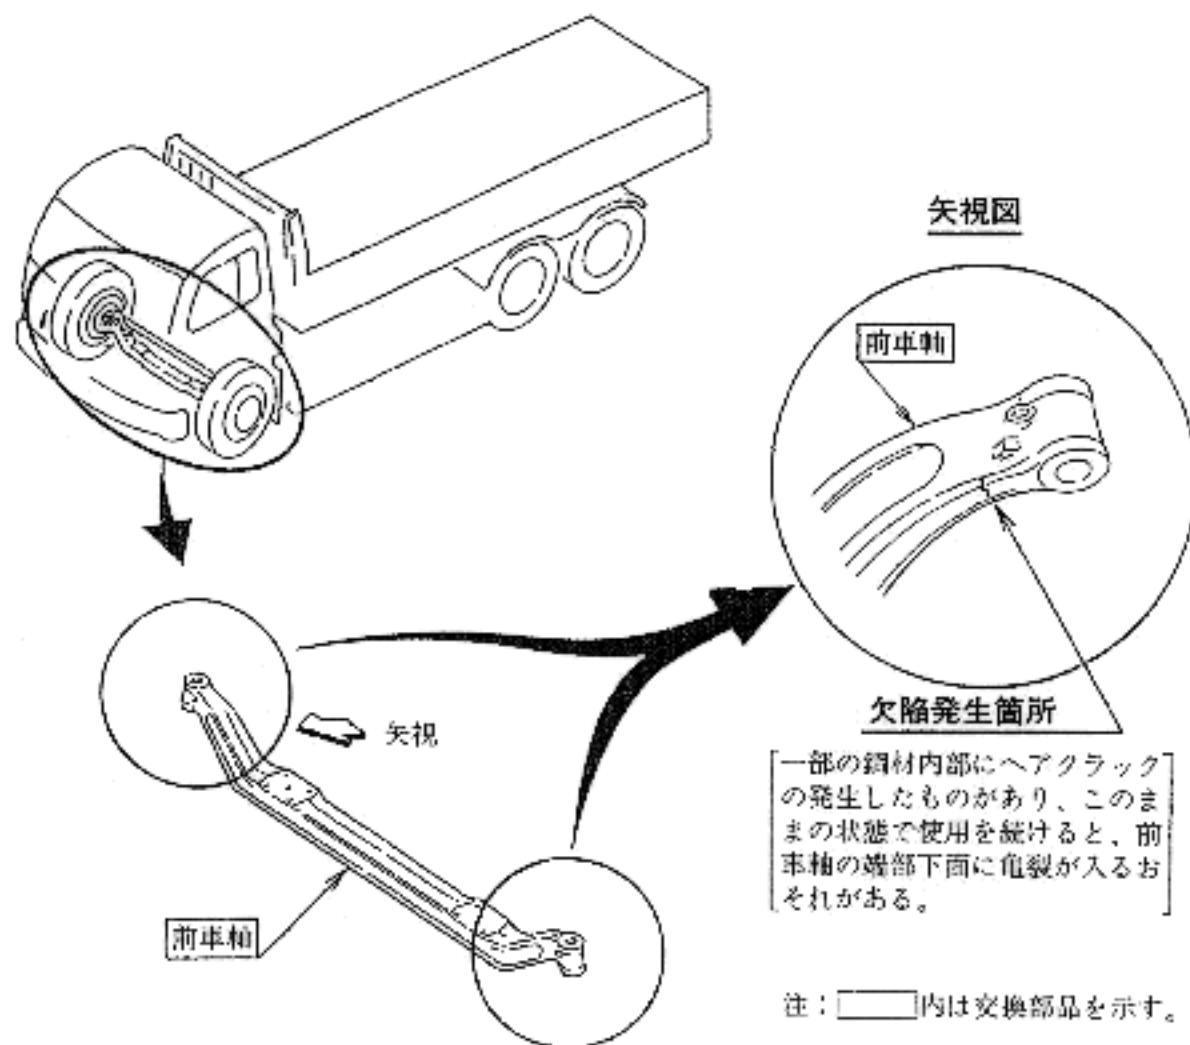
注：□内は交換部品を示す。

全車両、前車軸のロット番号を点検し、ロット番号が12-2、12-3、12-4のものは、前車軸を良品と交換する。
