## 対策箇所説明図

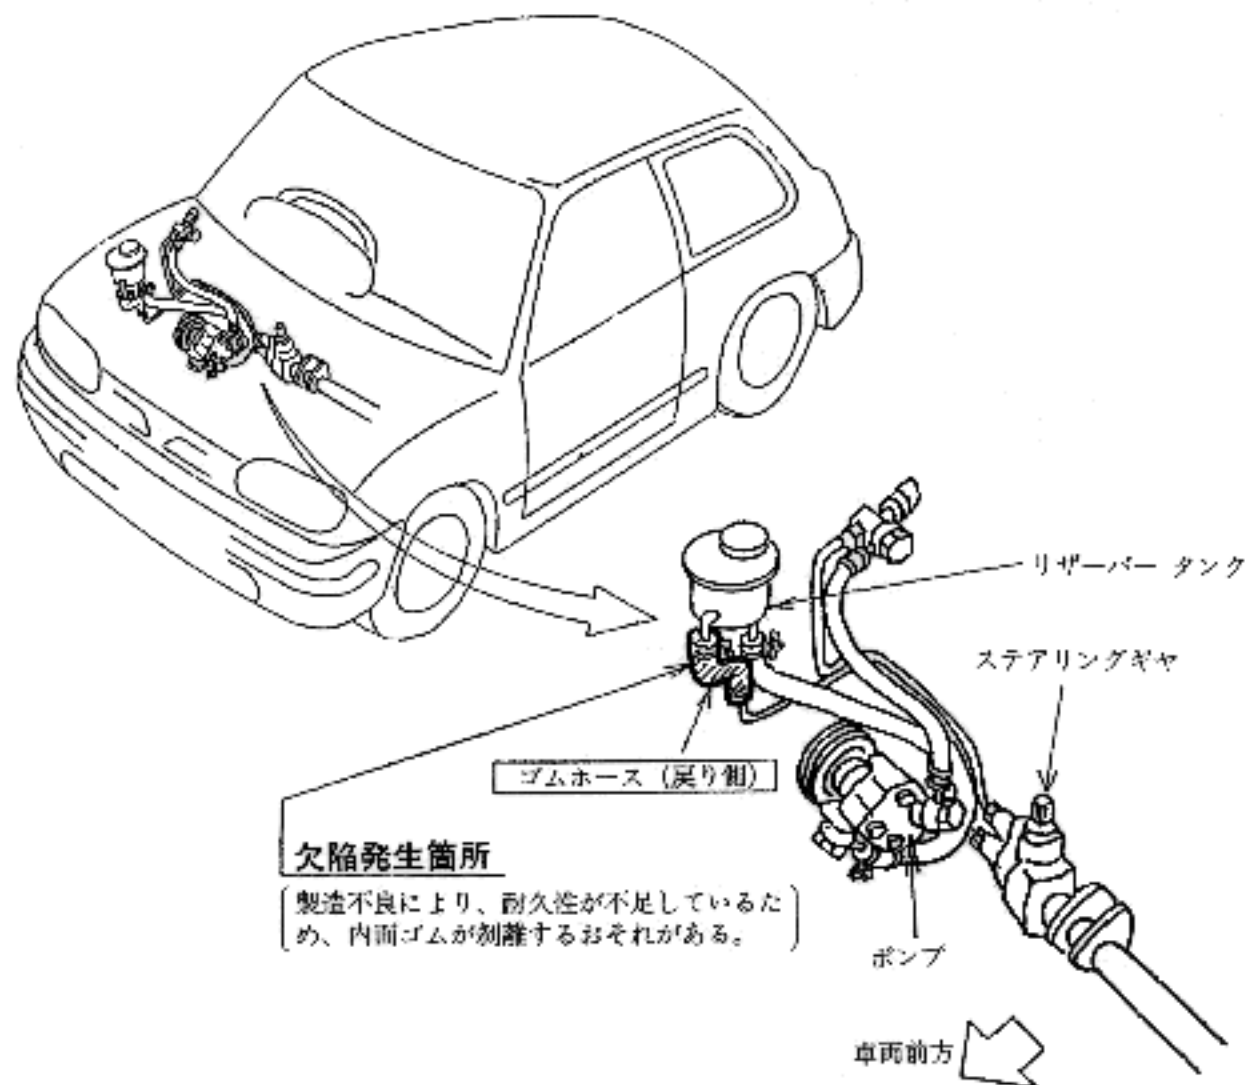
注：□内は交換部品を示す

全車両、ゴムホースを良品と交換する。  
また、当該ゴムホースを点検し、内面ゴムが剥離しているものは、パワーステアリング装置の構成部品も交換する。
