# 対策箇所説明図

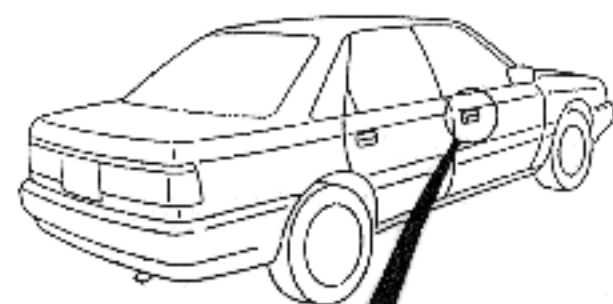
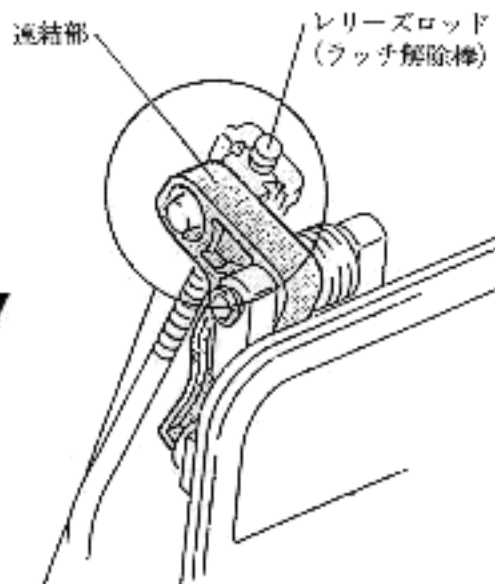
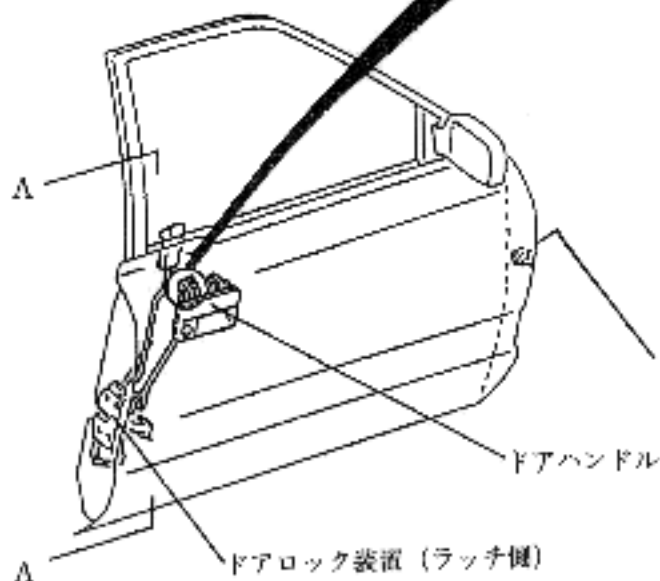
## 欠陥発生箇所

(ドアハンドルのリリースロッド)  
連結部が破損する

{ 全車両、リリースロッドの倒れを防止する }  
プロテクタを装着する。

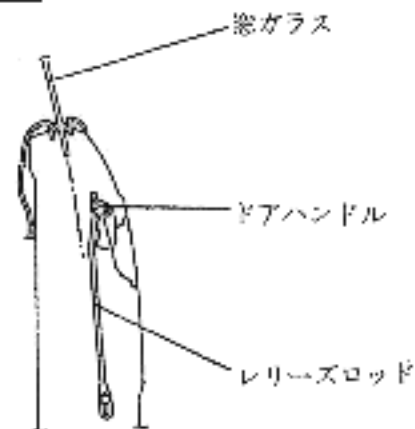
## 対策前

(A-A断面拡大図)

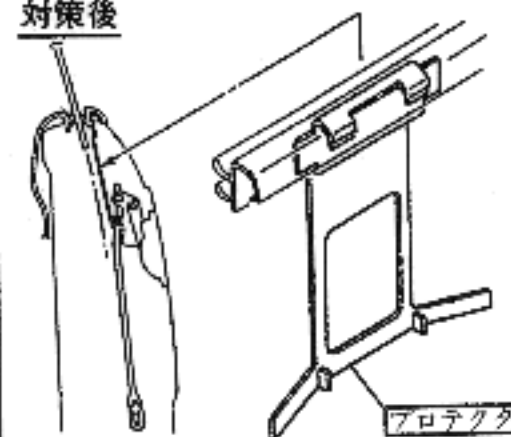
## 対策後

注：□内は対策部品を示す。
