# 改善箇所説明図 ①

## 改善内容

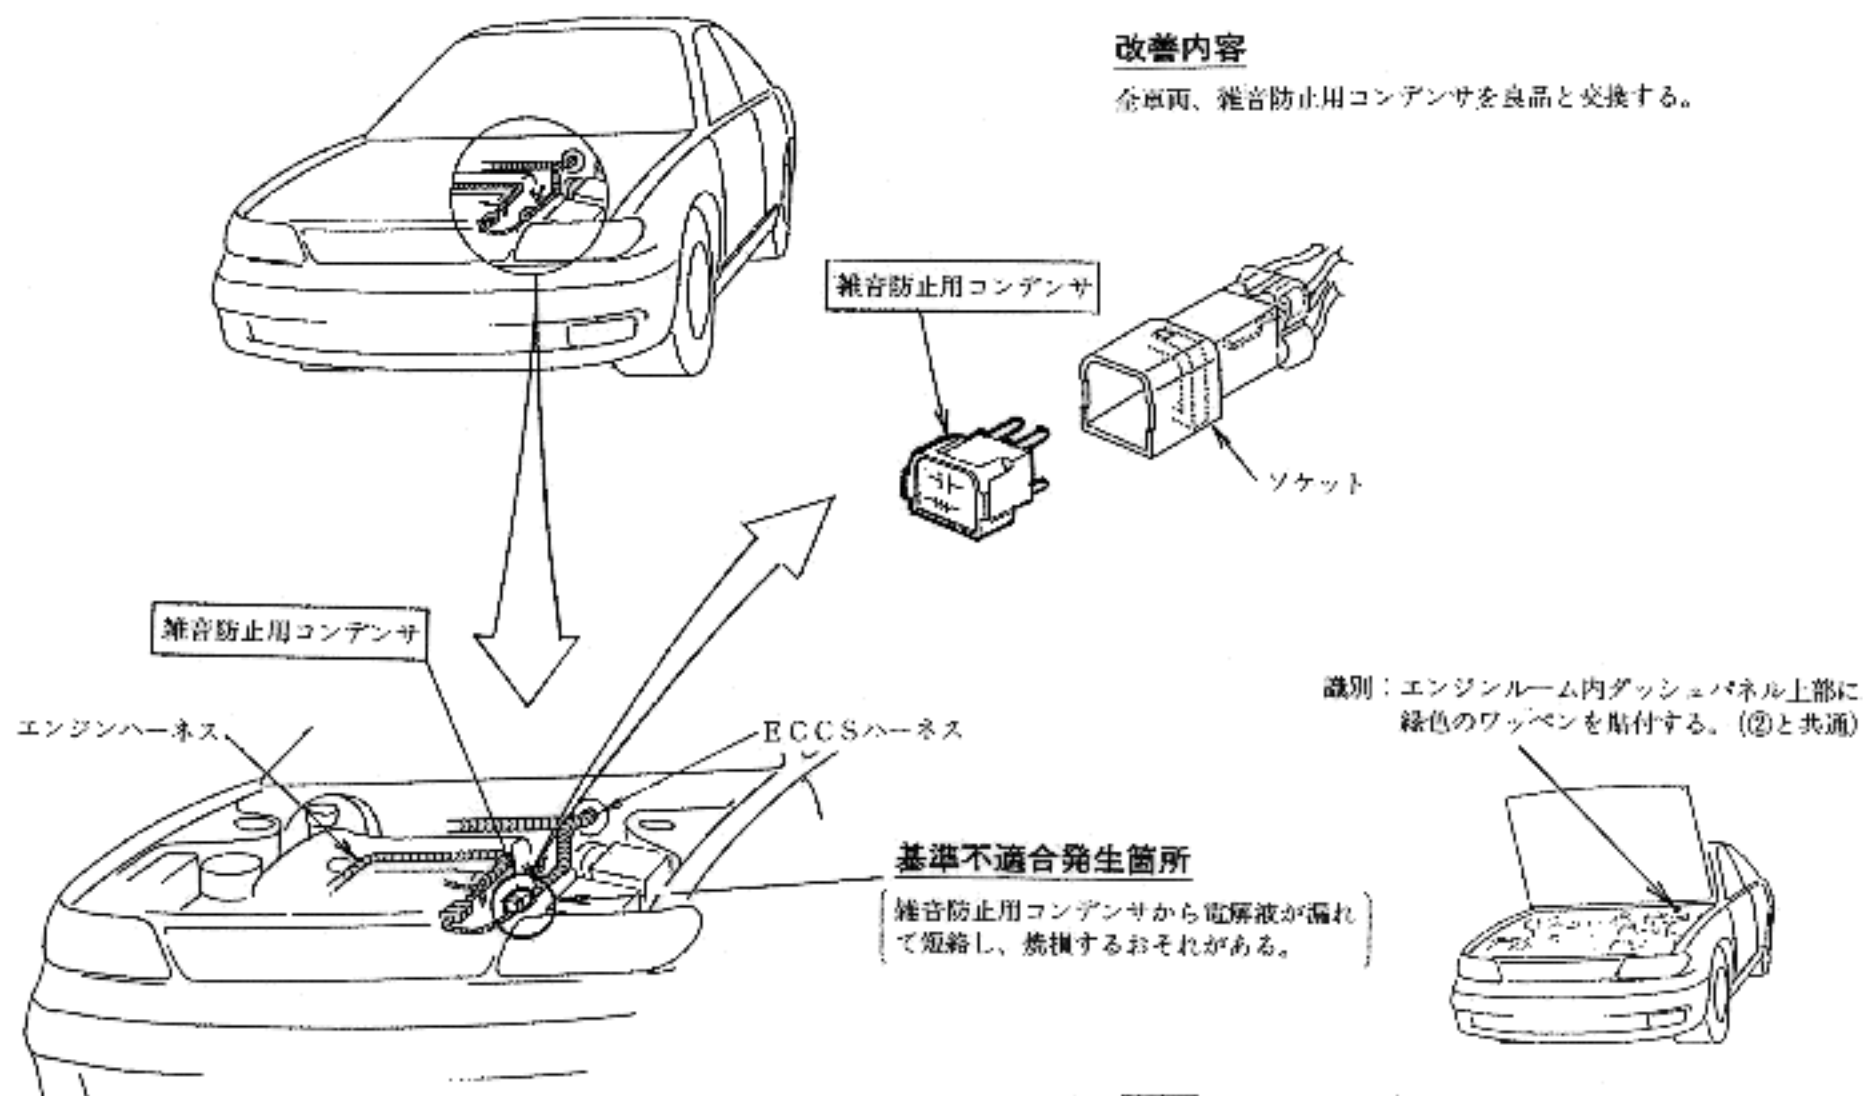
注：□は交換部品を示す。

全車両、雑音防止用コンデンサを良品と交換する。
