## 改善箇所説明図②

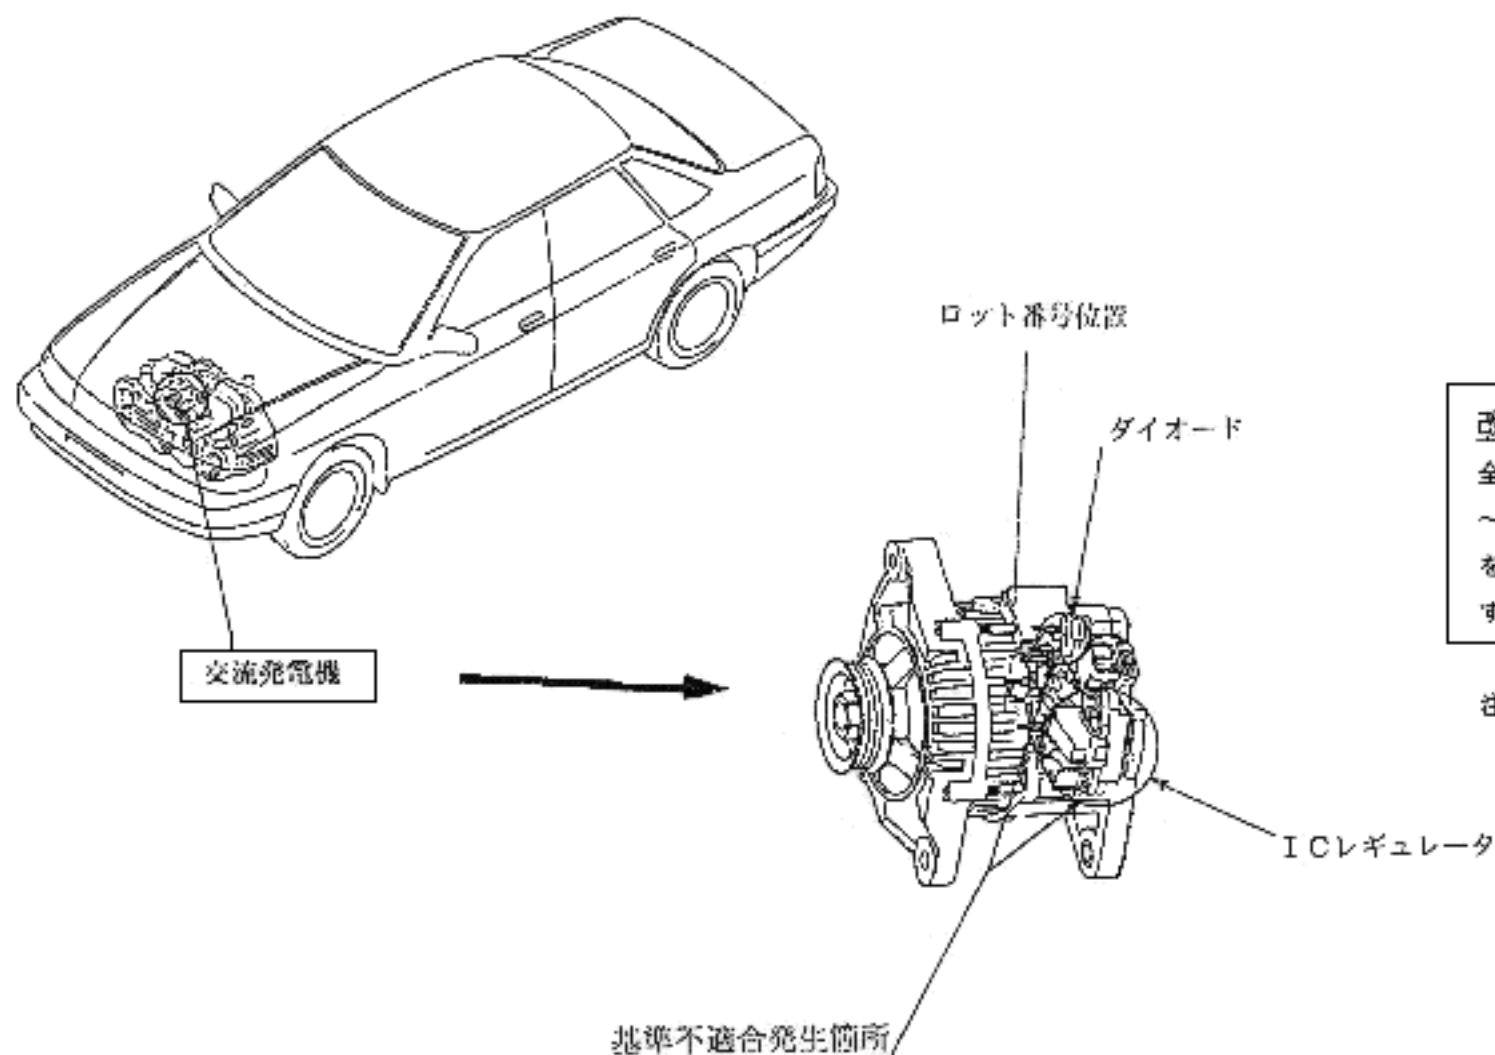
注：□は交換部品を示す。

発電機のダイオード（半導体）及びICレギュレータ（電圧調整器）に製造不良のものがあ  
り、そのままの状態で使用を続けると、当該部品が接触不良を起こしてバッテリーに充電できなくなり、原動機が停止するおそれがある。

全車両、発電機のロット番号 (36K  
～43W、49M～54K、4X3～56M)  
を確認し該当するものは良品と交換  
する。
