## 改善箇所説明図②

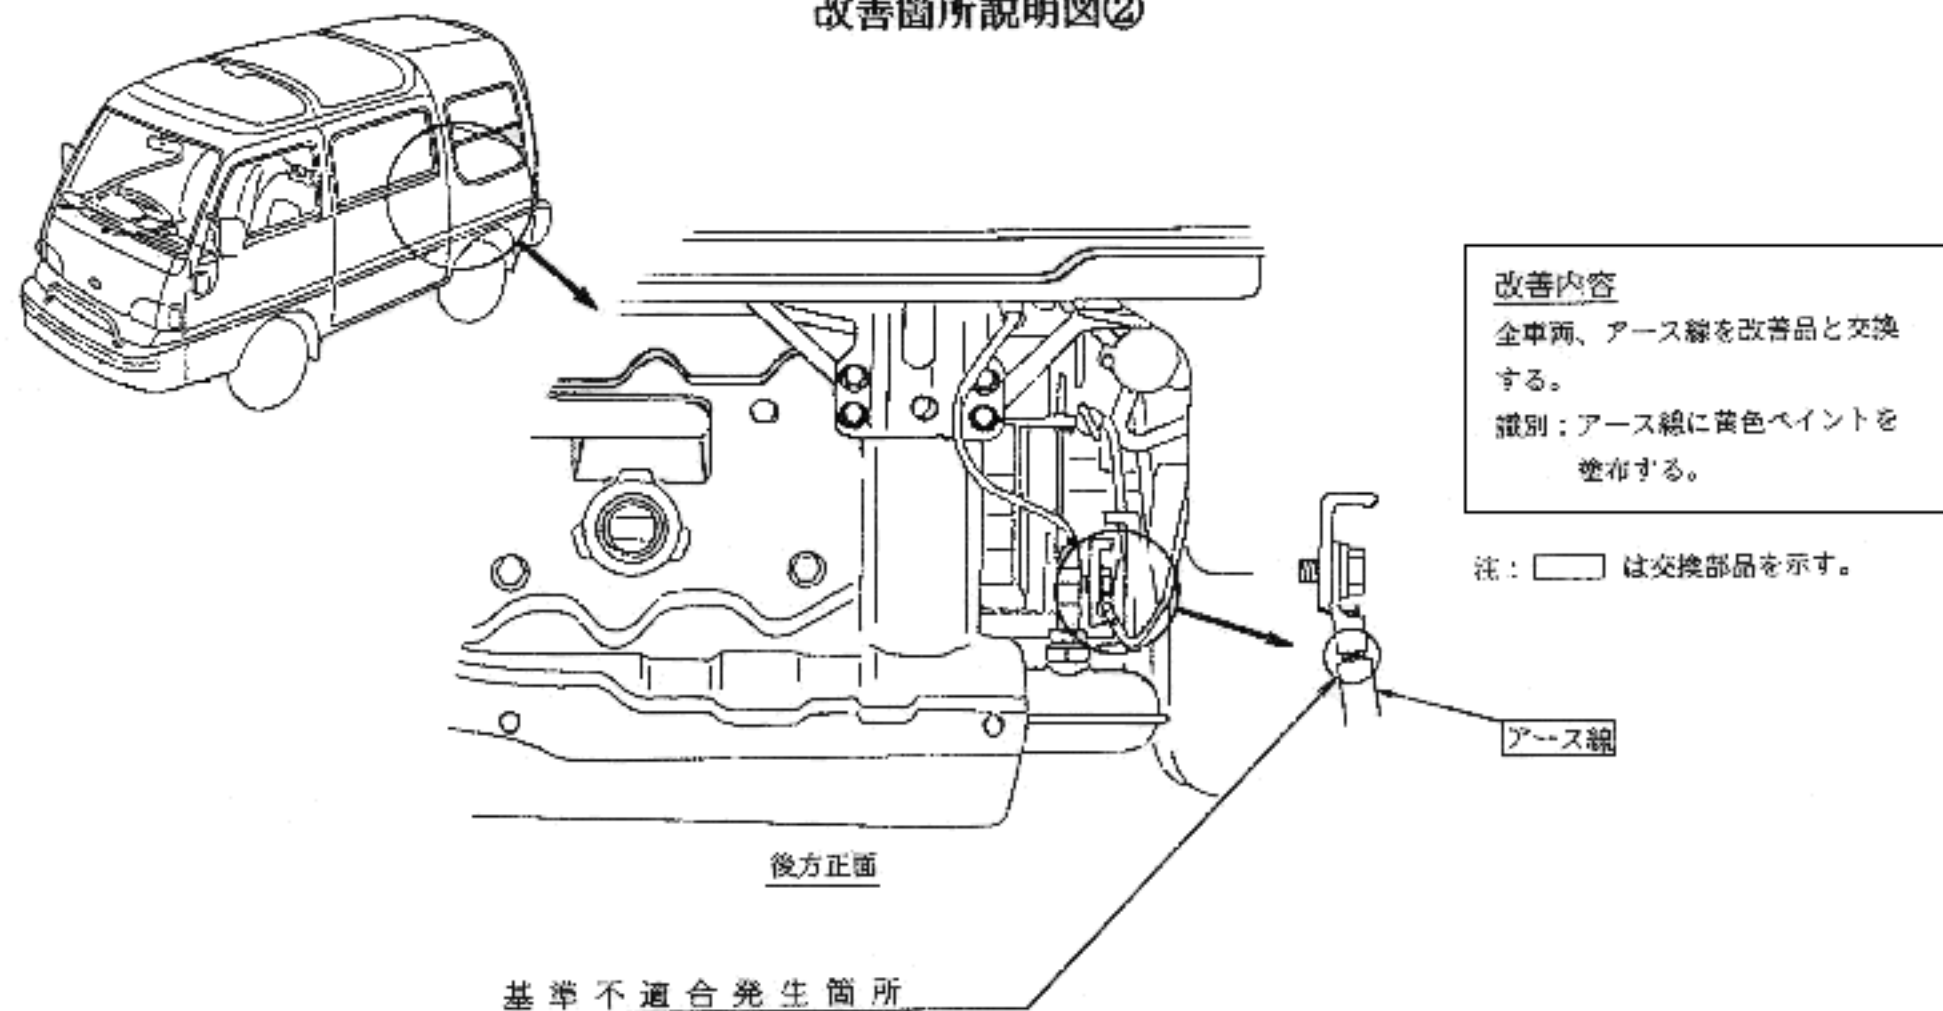
原動機のアース線の柔軟性が不足しているため、原動機の振動等により、最悪の場合、アース線が断線し、原動機の始動ができなくなるおそれがある。
