# 改善箇所説明図

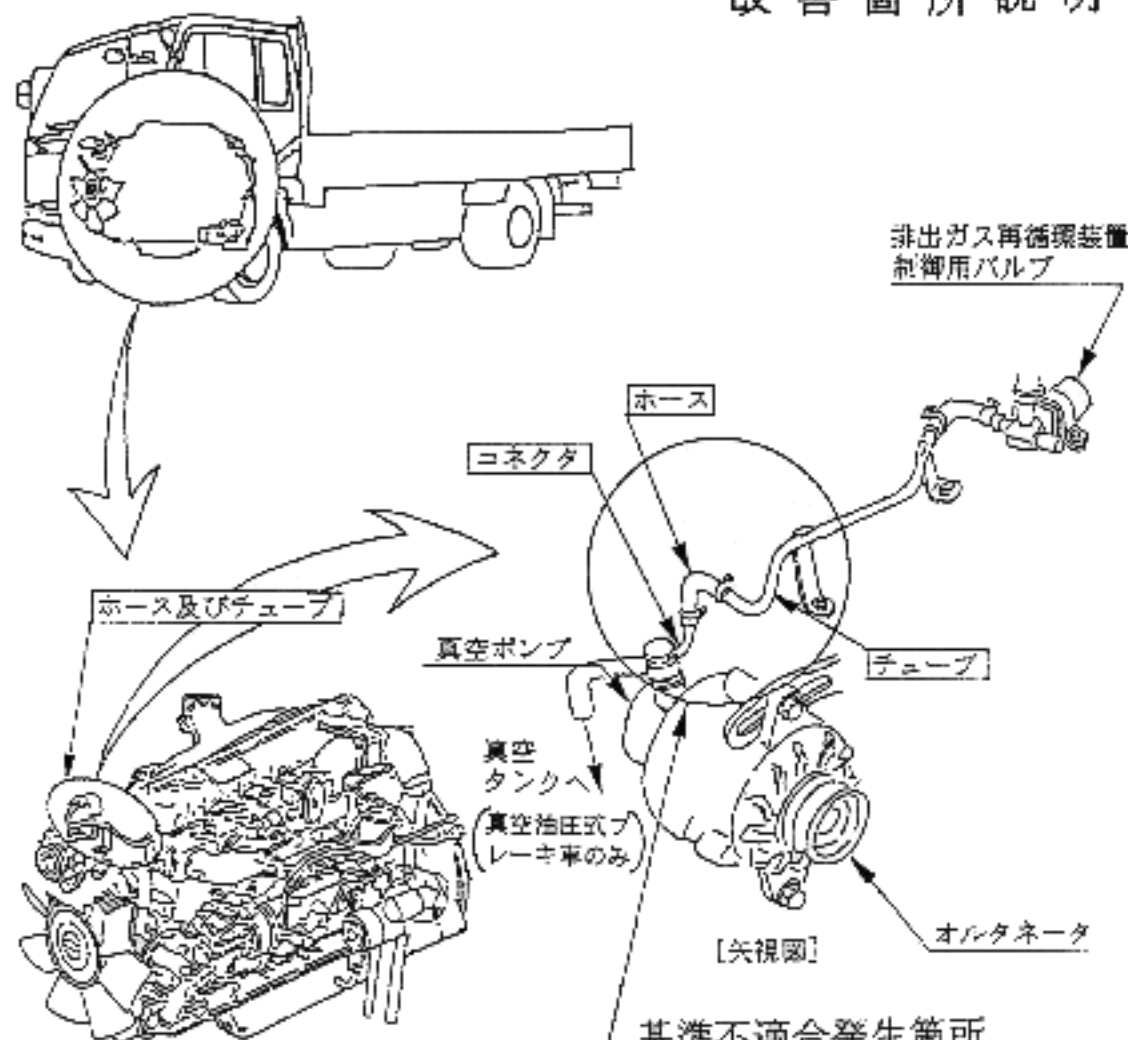
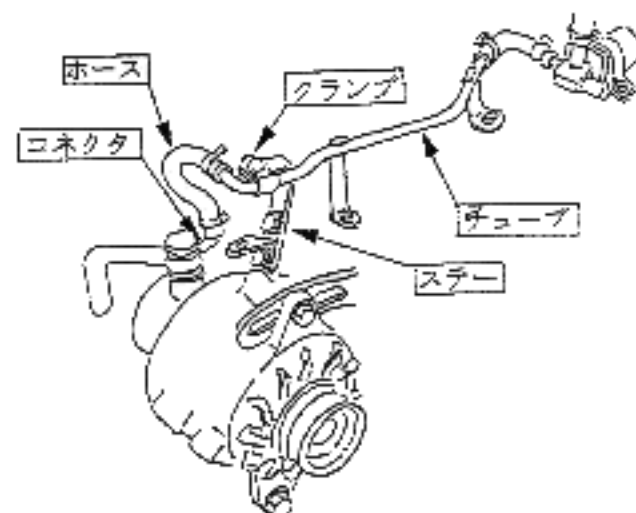
注：   内は交換部品及び追加部品を示す。

全車同、当該ホース及びチューブを対策品（クランプ付）と交換する。
