## 改善箇所説明図②

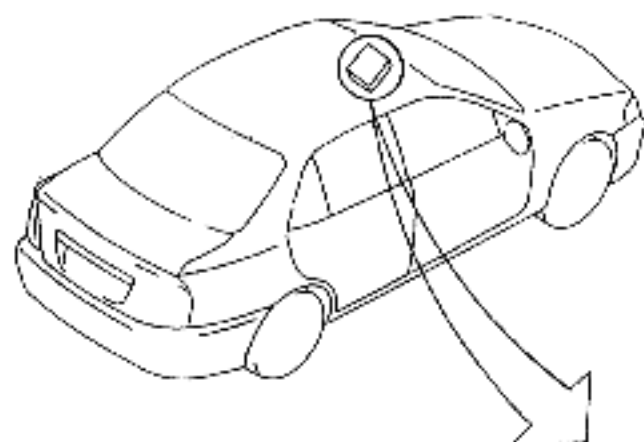
### コンピュータ

部品番号：改善前： ZL10 18 881A  
ZL10 18 881B

改善後： ZL10 18 881C

可変バルブタイミング付き原動機搭載車において、自動変速機の制御用コンピュータのキックダウン制御プログラムが不適切なため、アクセルを全開で加速した場合、エンジン回転が過度に上昇し、保安基準の加速走行騒音が規制値を超えるおそれがある。

全車両、当該コンピュータを対策品と交換する。

識別：グローブボックス側面に黄色ペイントを塗布する。

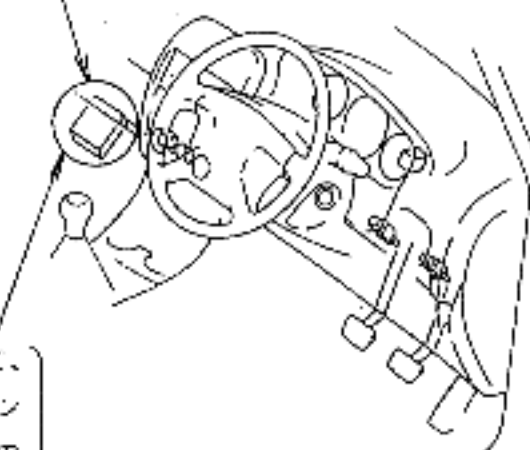
### 基準不適合発生箇所

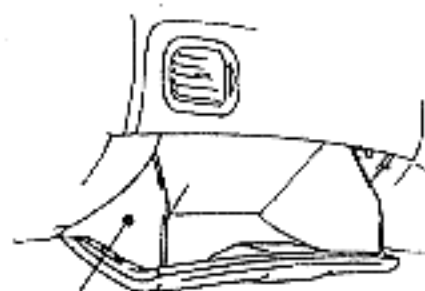
注：□は、交換部品を示す。
