# 改善箇所説明図

## 基準不適合発生箇所

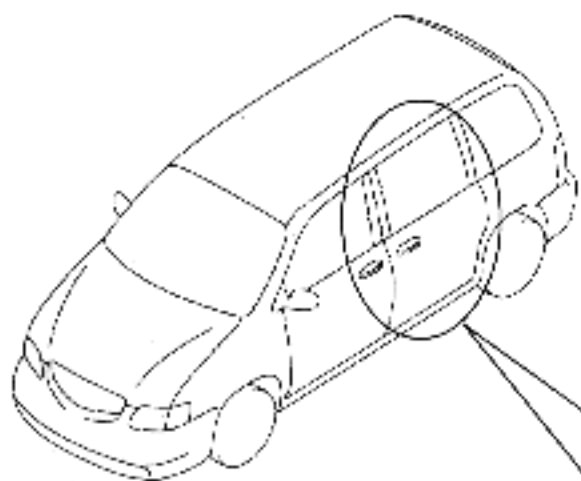
ボデー側

リモートコントローラ  
リンク溝

ロックピン

チャイルド  
ブローフレバー

OFF  
ON

ドアラッチ  
解除ケーブル

ドア・ラッチ

スライド式リアドアにおいて、ドアロック装置のリンクの溝の形状が不適切なため、室内ハンドルでドアを開くことをできなくする装置（チャイルドブローフ装置）を作動させた状態でドアを開閉した際に、ドア・ラッチのかみ合いが不完全となるときがあり、最悪の場合、走行中にドアが開くおそれがある。

全車両、当該リンクの先端部にストッパーを装着する。

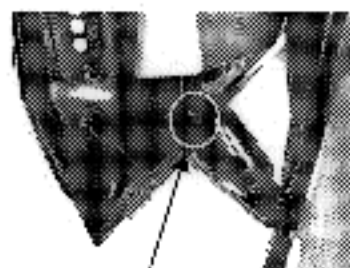
識別：右スライドドア・ロア・ローラーに黄色ペイントを塗布する。

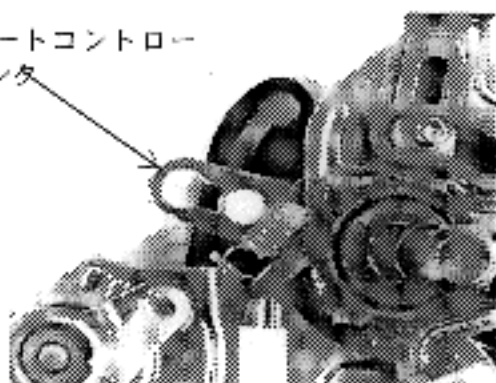
## 改善前

リモートコントローラ  
リンク

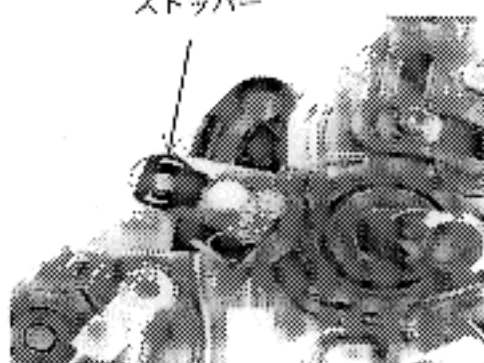
## 改善後

ストッパー
