# 改善箇所説明図-①

## 改善の内容

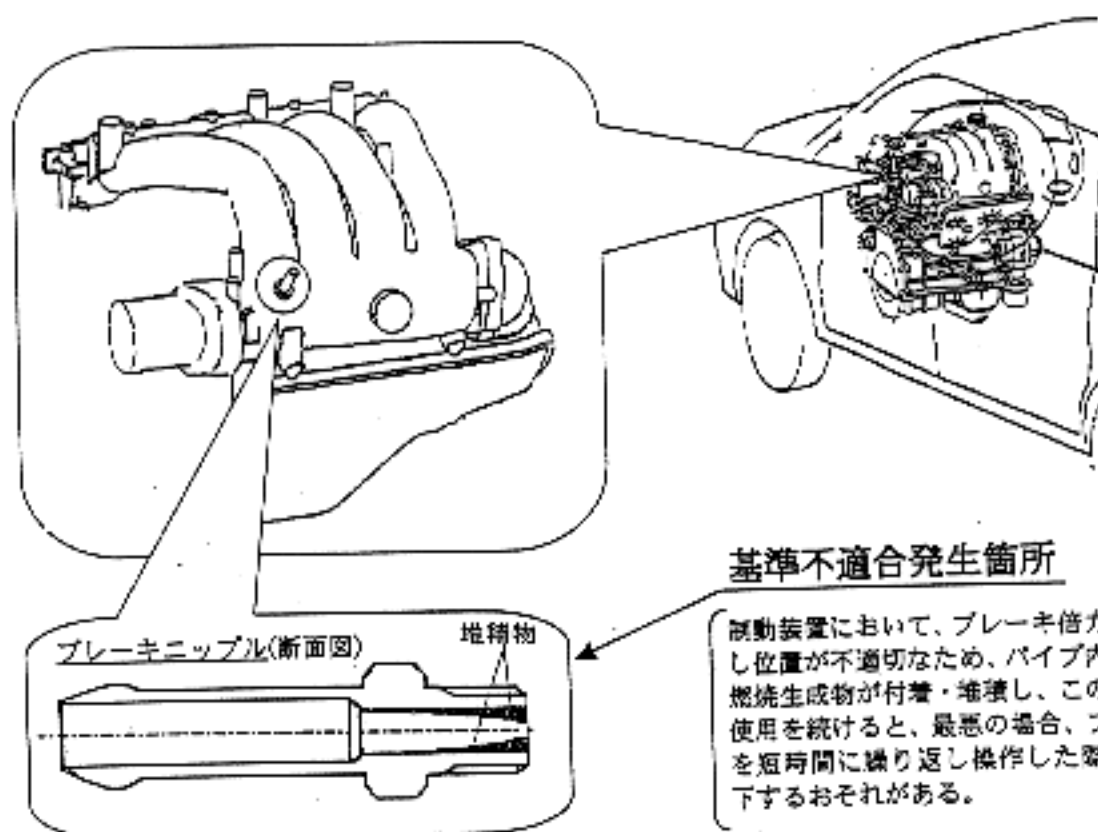
## 改善前

### 負圧取出し口

(ブレーキブースター、インテークマニホールド部)

インテーク  
マニホールド

全車両、ブレーキ倍力用負圧ホースを対策品に交換するとともに、原動機のレゾネータに負圧取り出し口のないものは、負圧取り出し口のあるレゾネータに交換する。また、原動機のインテークマニホールド負圧取り出し口にキャップを追加する。

識別：エンジンルームにあるネームプレート左側に白色または黄色ペイントを塗布する

注：   内は対策部品を示す

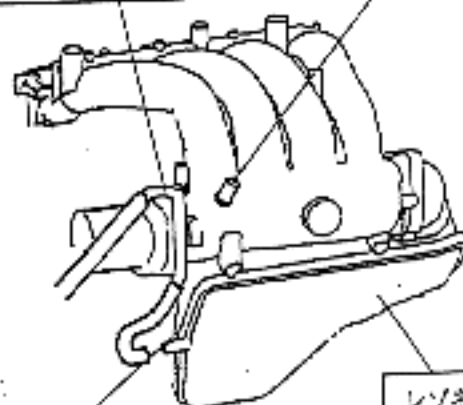
## 改善後

ブレーキ倍力用  
負圧ホース(交換)

キャップ(追加)

負圧取出し口  
(ブレーキブースター、レゾネータ部)

レゾネータ  
(点検・交換)
