## 改善箇所説明図-②

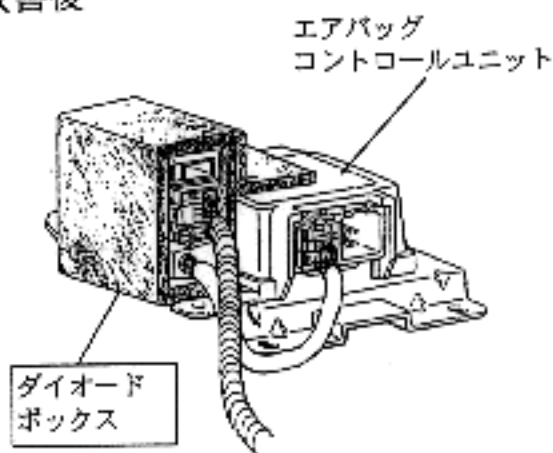
### 改善後

全車両、当該コントロールユニット電源端子部にダイオードボックスを追加する。

注：   内は対策部品を示す

識別：エンジンルームにあるネームプレート右側に白色または黄色ペイントを塗布する。
