## 改善箇所説明図

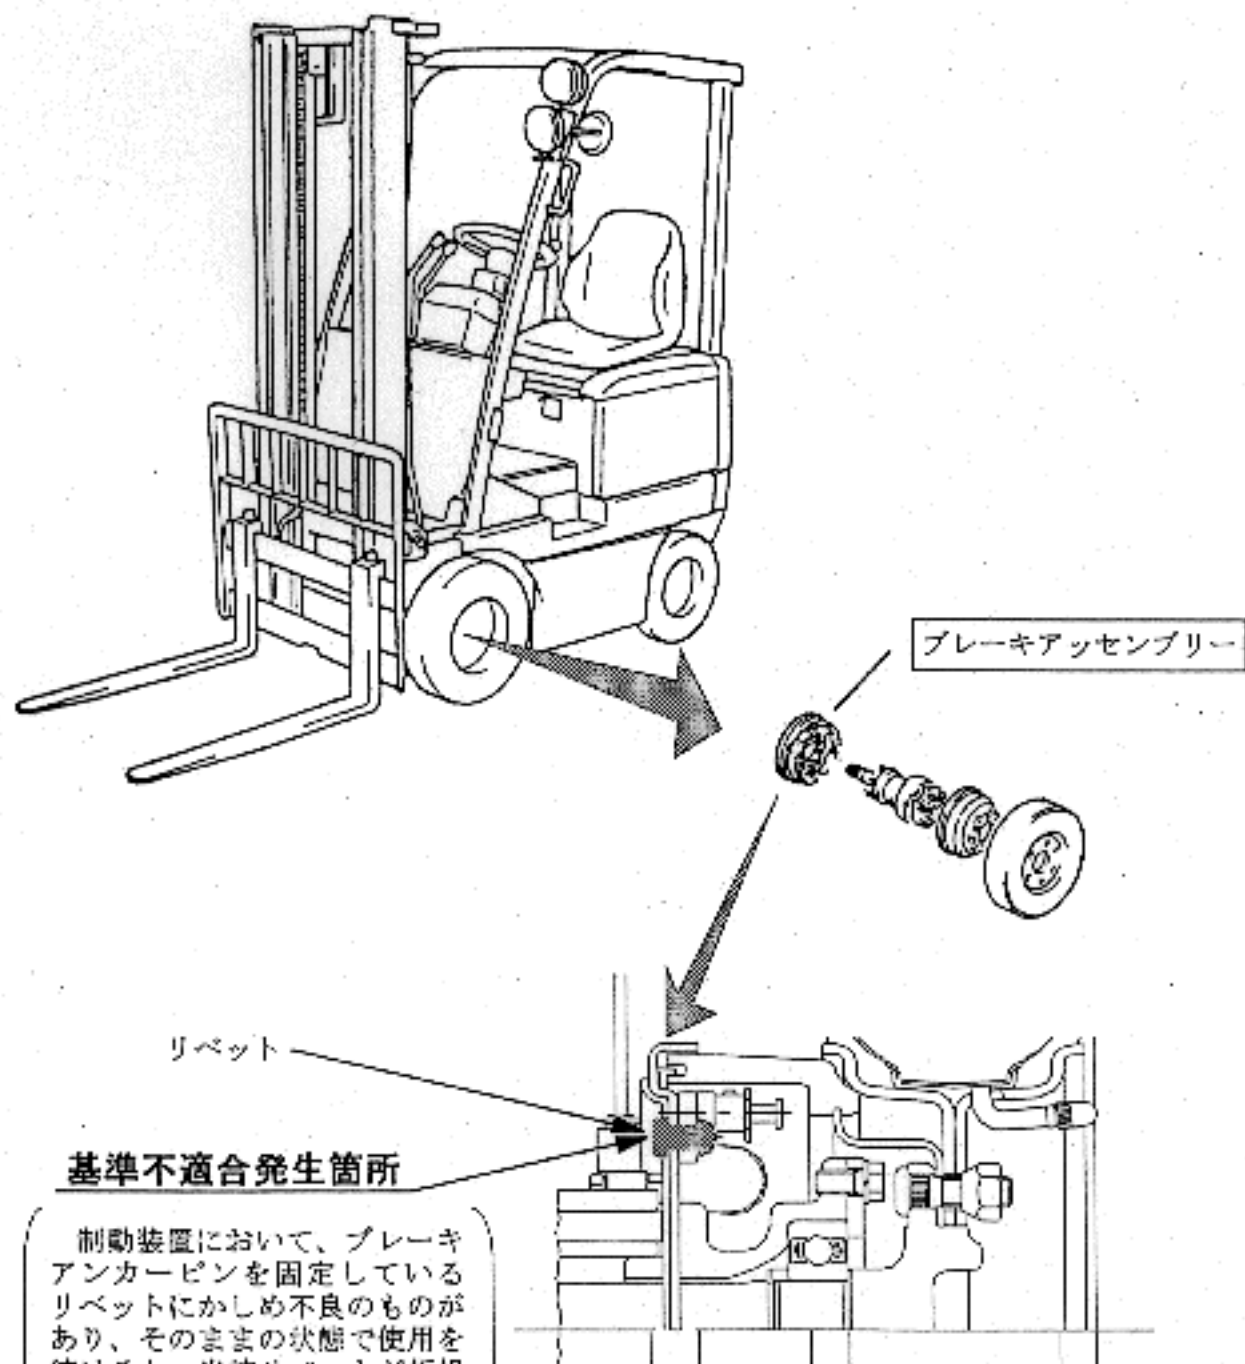
### 基準不適合発生箇所

制動装置において、ブレーキアンカーピンを固定しているリベットにかしめ不良のものがあり、そのままの状態で使用を続けると、当該リベットが折損し、最悪の場合、ブレーキの効きが悪くなる恐れがある。

注：   は交換部品をしめす。

### 改善の内容

全車両点検し、当該リベットにかしめ不良がある場合には、ブレーキアッセンブリーを良品と交換する。

識別：黄色のペイントをリベット頭部に塗布する。
