# 改善箇所説明図

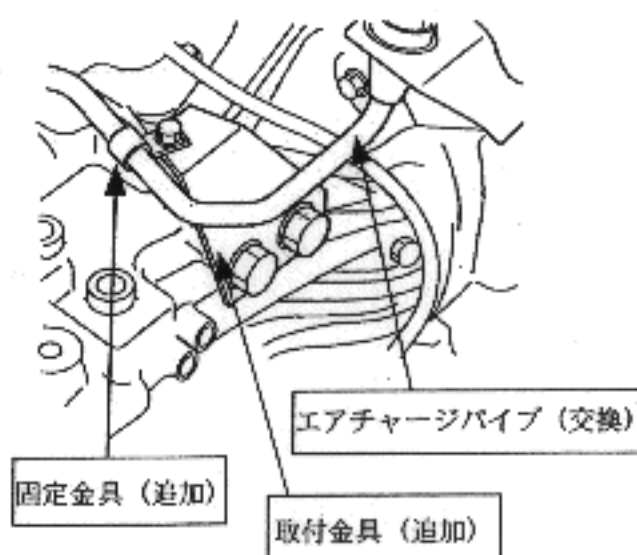
改善後

注：□ は交換及び追加部品を示す

改善の内容：全車両、当該パイプに取付金具及び固定金具を追加するとともに、パイプを良品と交換する。  
 識別：チャージパイプ中央部に黄色ペイントを塗布する。
