# 改善箇所説明図

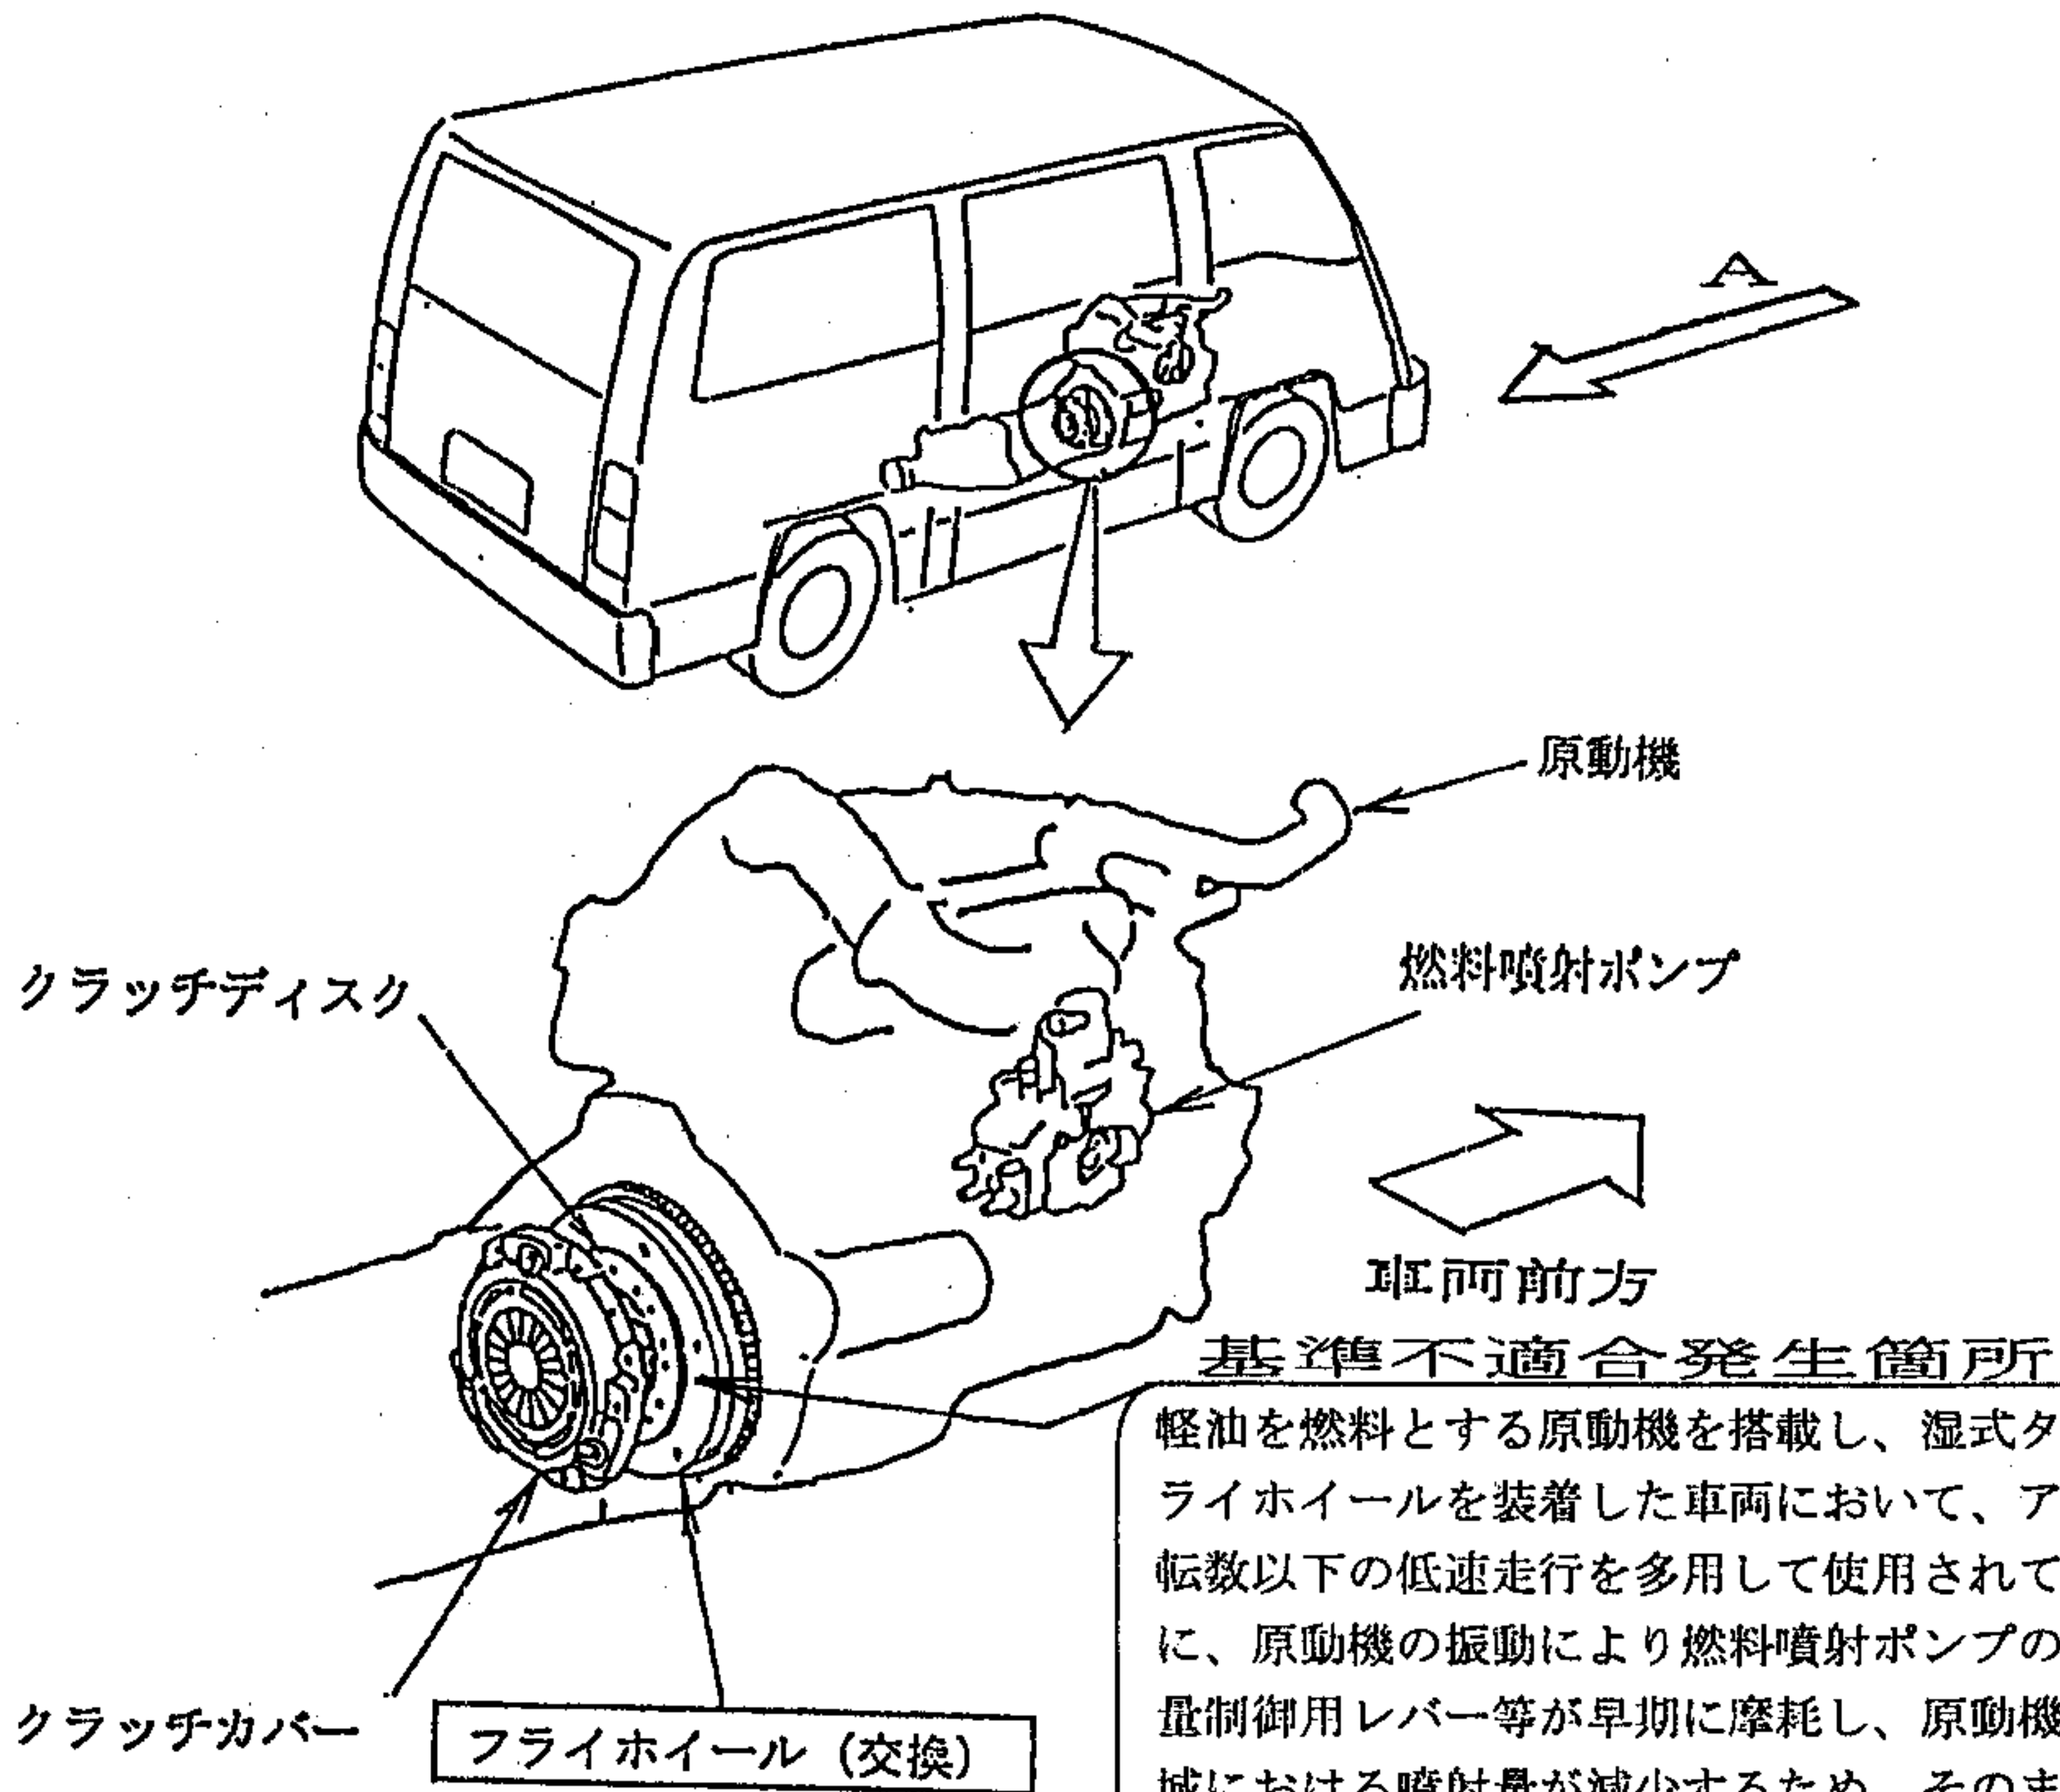
軽油を燃料とする原動機を搭載し、湿式タイプのフライホイールを装着した車両において、アイドル回転数以下の低速走行を多用して使用されている場合に、原動機の振動により燃料噴射ポンプの燃料噴射量制御用レバー等が早期に摩耗し、原動機の低回転域における噴射量が減少するため、そのままの状態ですらに極低速による走行をくり返すと、回転数がさらに低下することから、原動機のフライホイールが共振を起こし、最悪の場合、フライホイール内部が破損し、動力が伝達されず、走行不能となるおそれがある。

全車両、極低速域での燃料を制御するための燃料制御装置を追加し、フライホイールを新品と交換する。

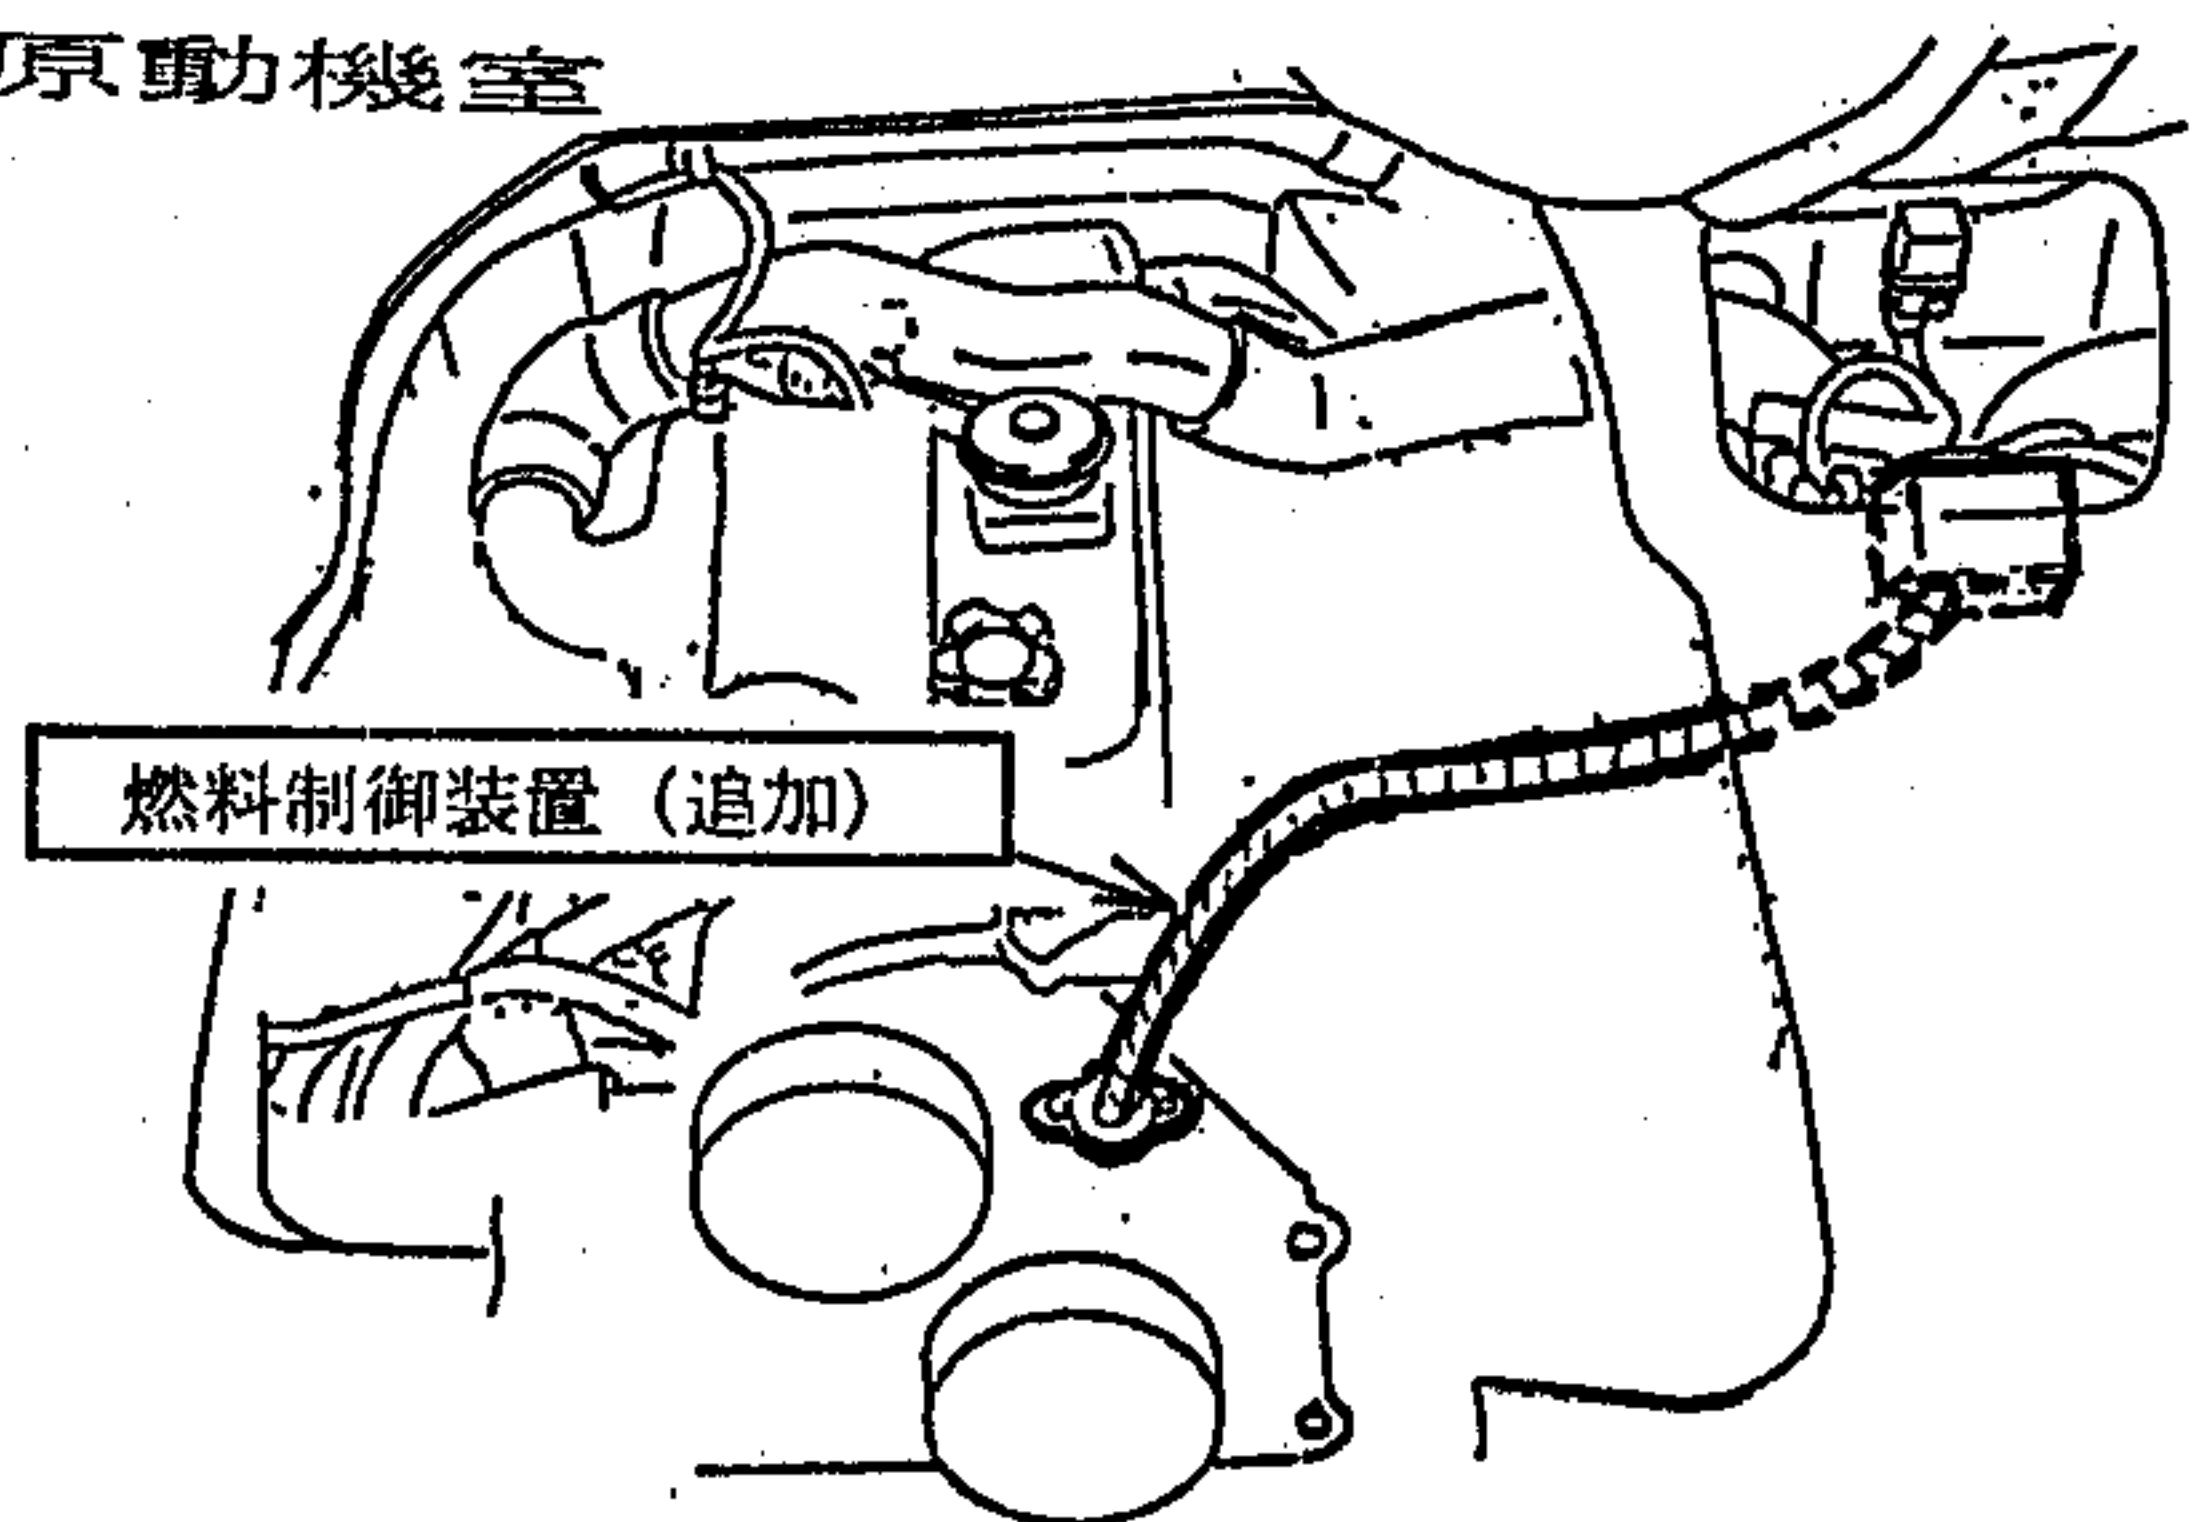
## 原動機室

注：   は交換部品または追加部品を示す。

A 矢視図
