## 改善箇所説明図

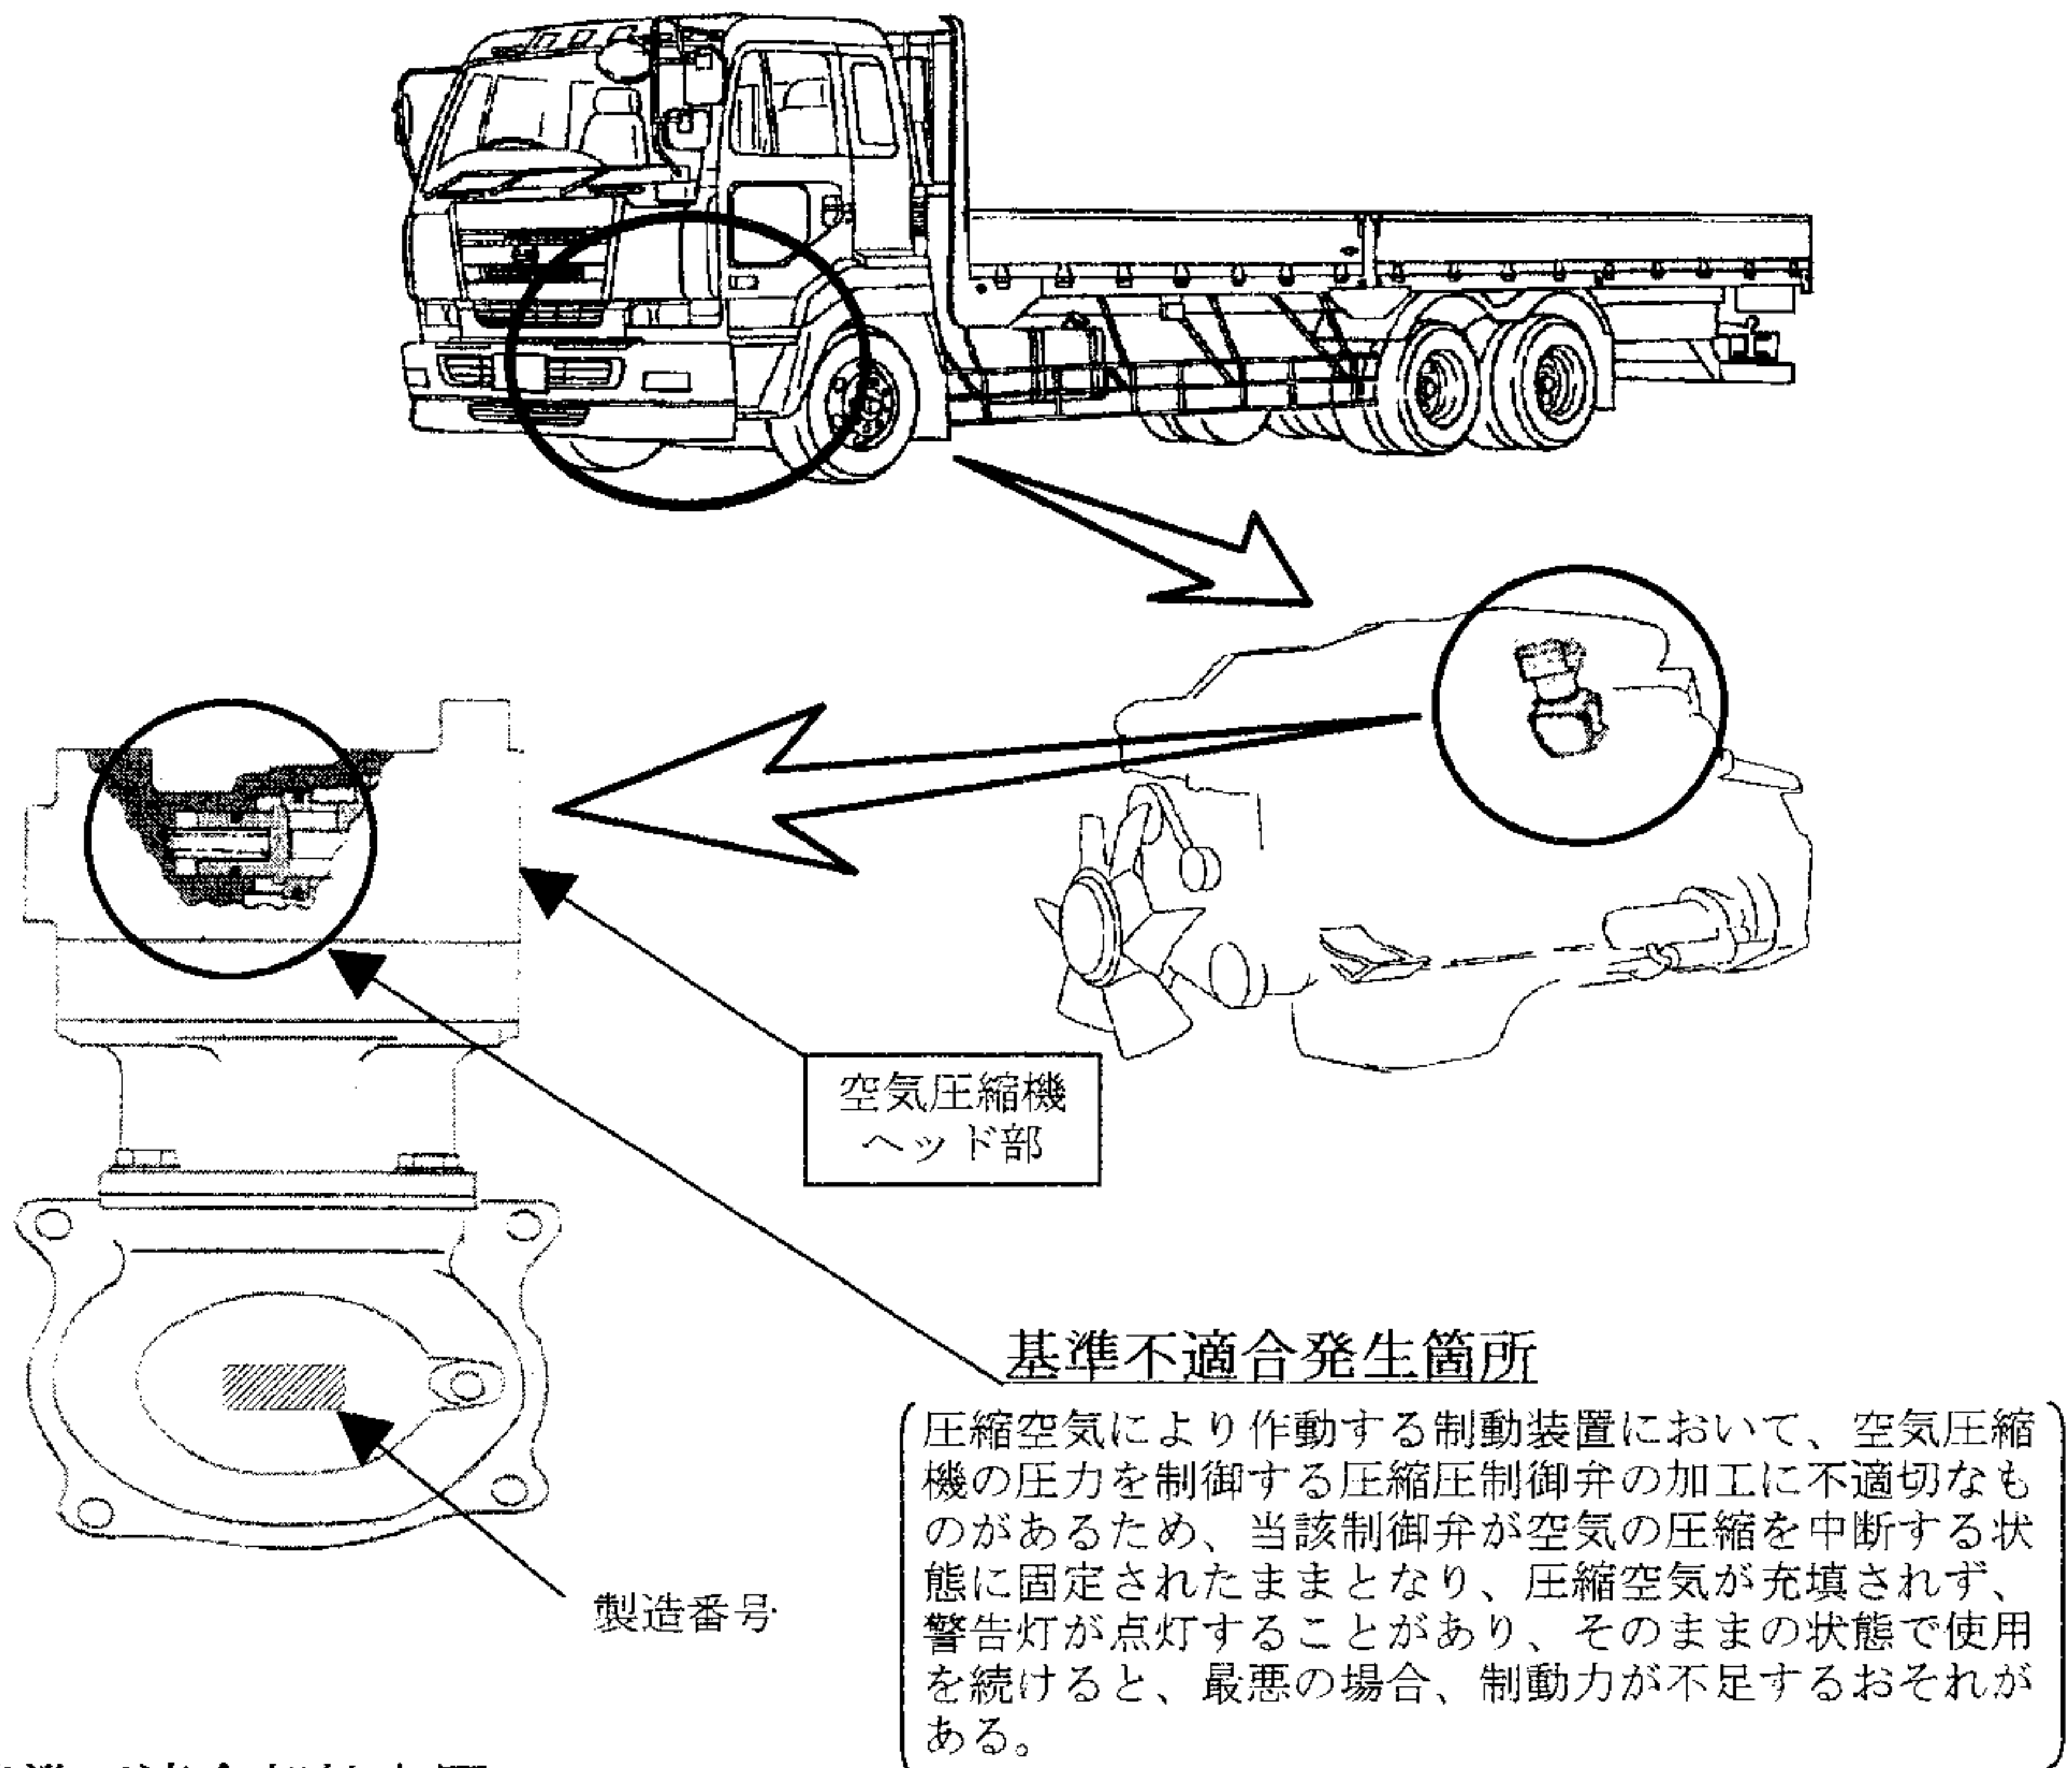
は交換部品を示す。

- ・対象製造番号：1 X 2 2 ～ 2 X 2 2（1桁目：月、2桁目：年 [Xは2001年を示す]、3～4桁目：日）
- ・識別：空気圧縮機のヘッド部上面に白または黄色ペイントを塗布する。
