# 改善箇所説明図

## 改善の内容

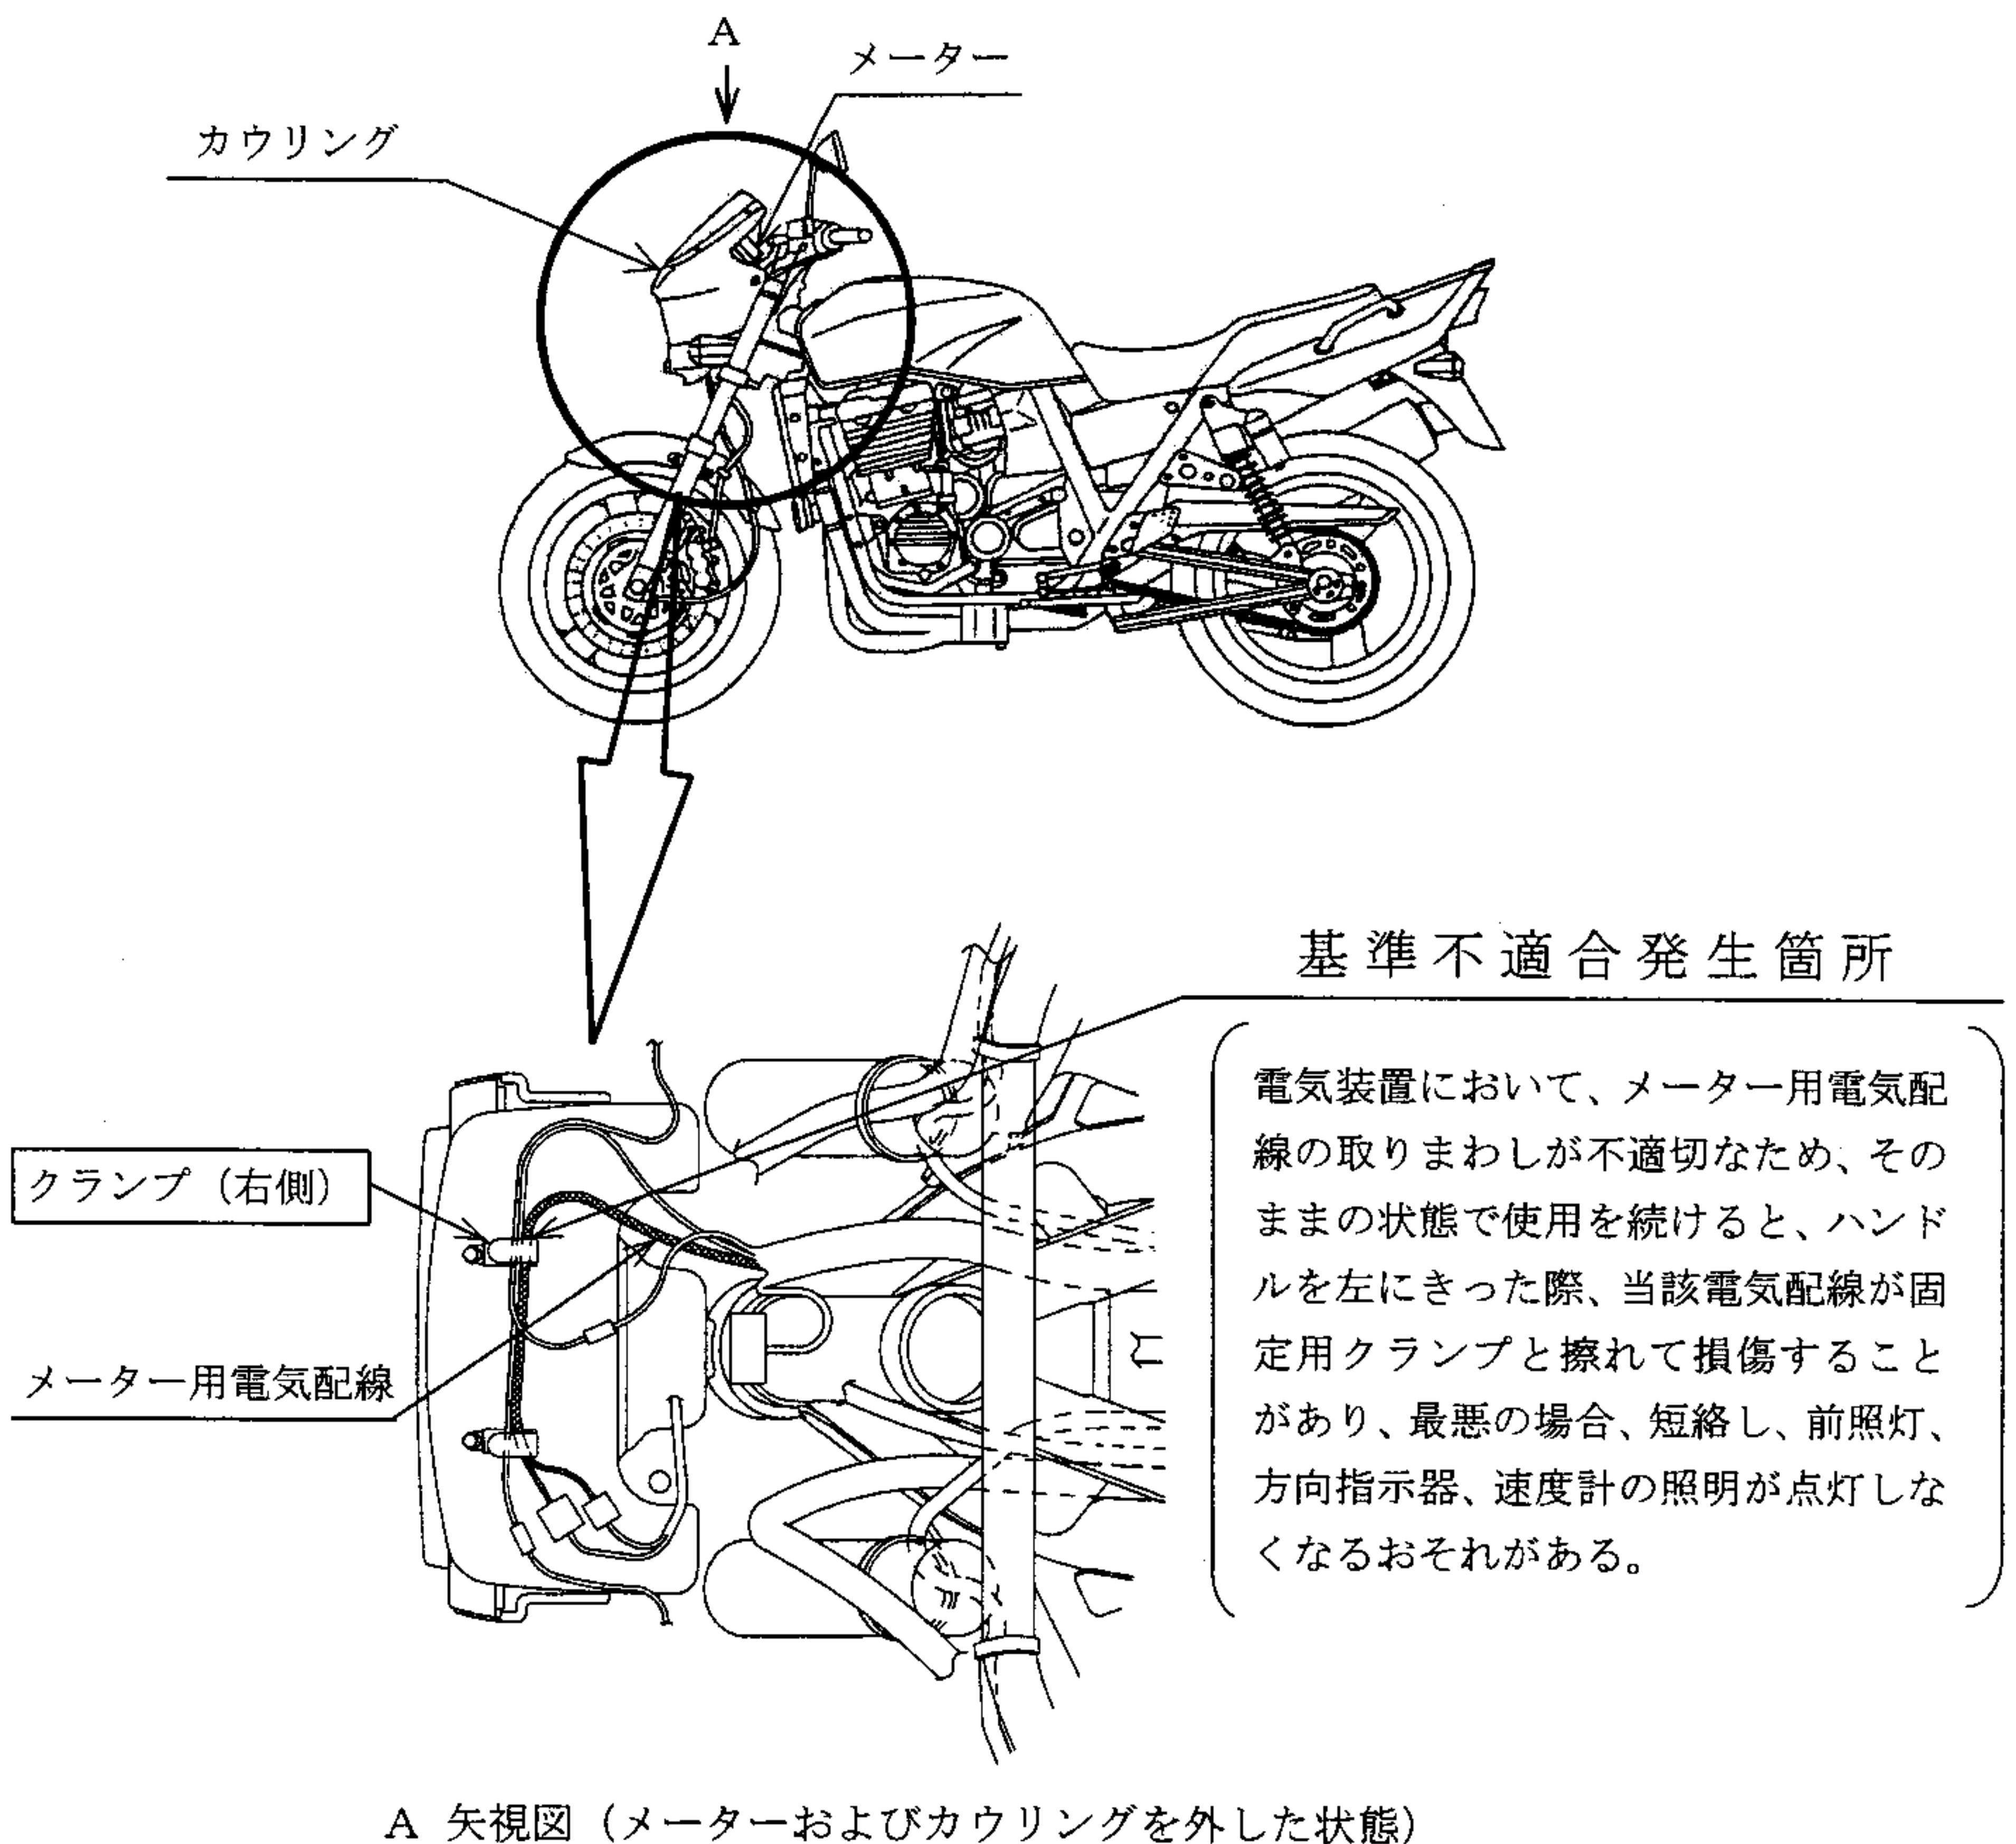
メーター用電気配線の取りまわしを正規の位置に変更する。

クランプ (右側)

全車両、当該電気配線の取りまわしを正規の位置に変更する。  
当該電気配線が損傷しているものは、損傷状況に応じた修理を行うとともに、クランプを新品と交換する。

注 :   は交換部品を示す。

識別 : ステアリングヘッドパイプ左側のステアリングロックブラケット側面に識別用ポンチマークを刻印する。
