## 改善箇所説明図

## 改善の内容

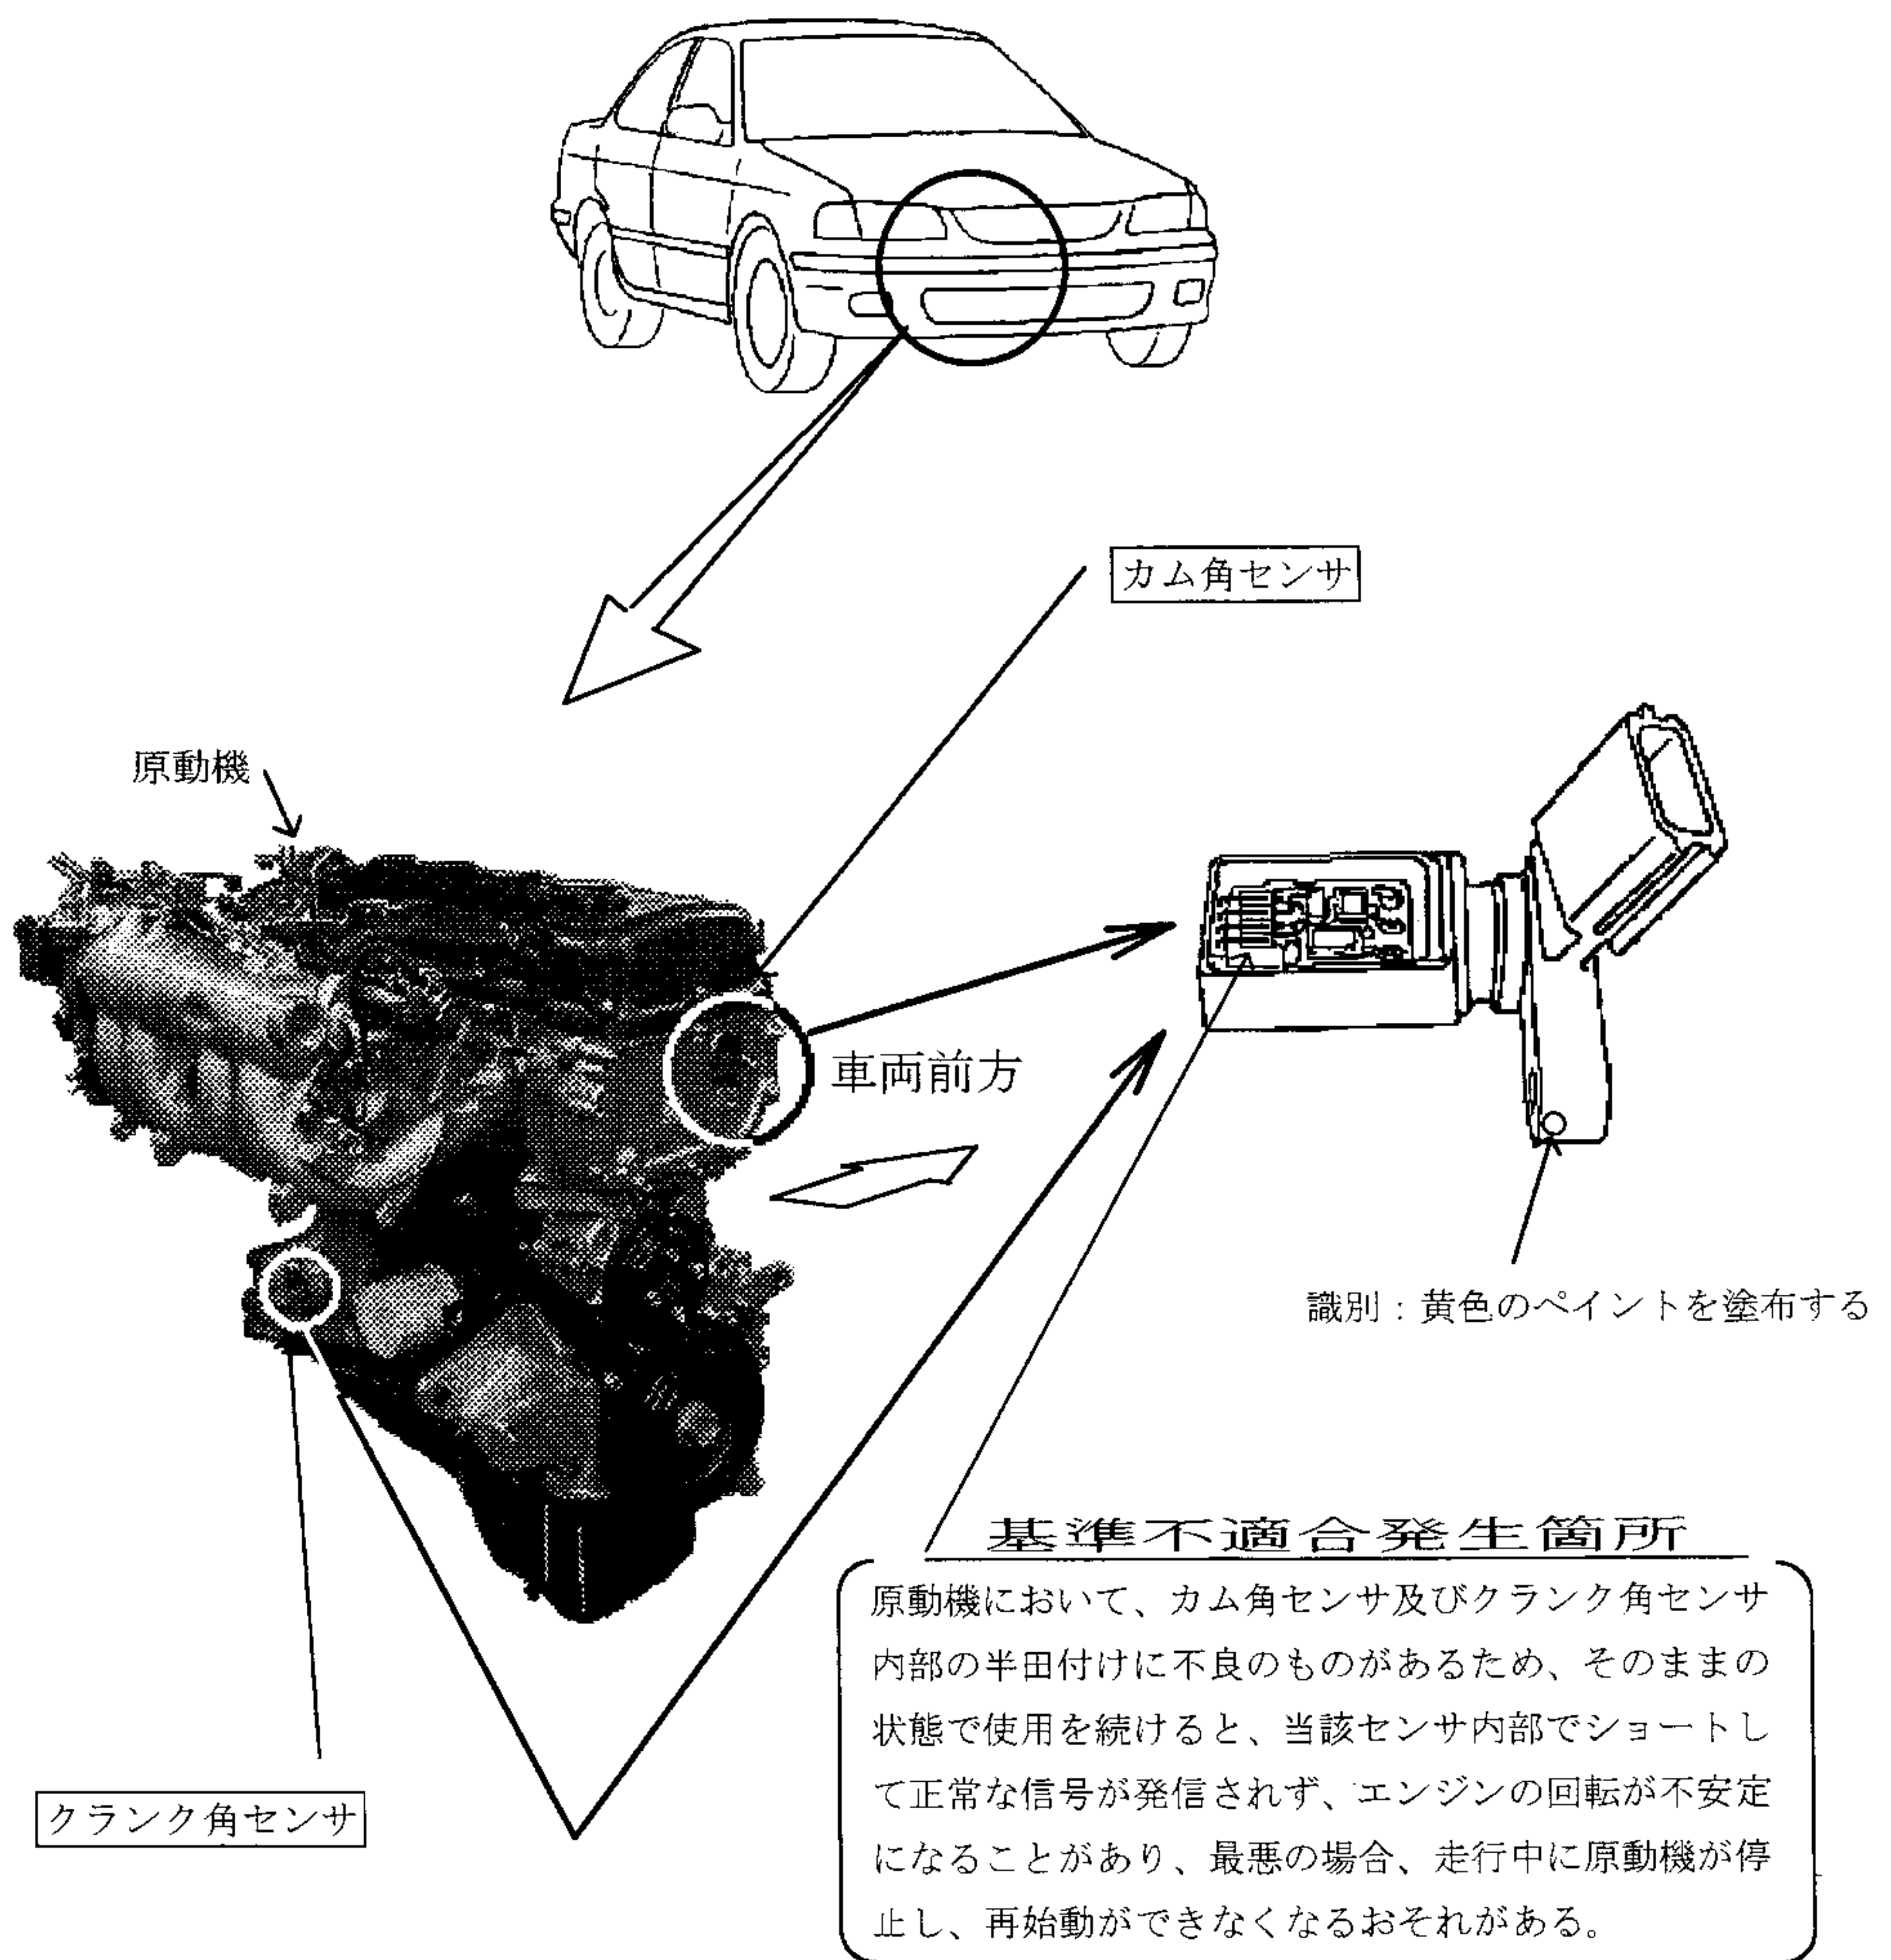
注：  は交換部品を示す。

全車両、カム角センサ及びクランク角センサを良品と交換する。
