# 改善箇所説明図

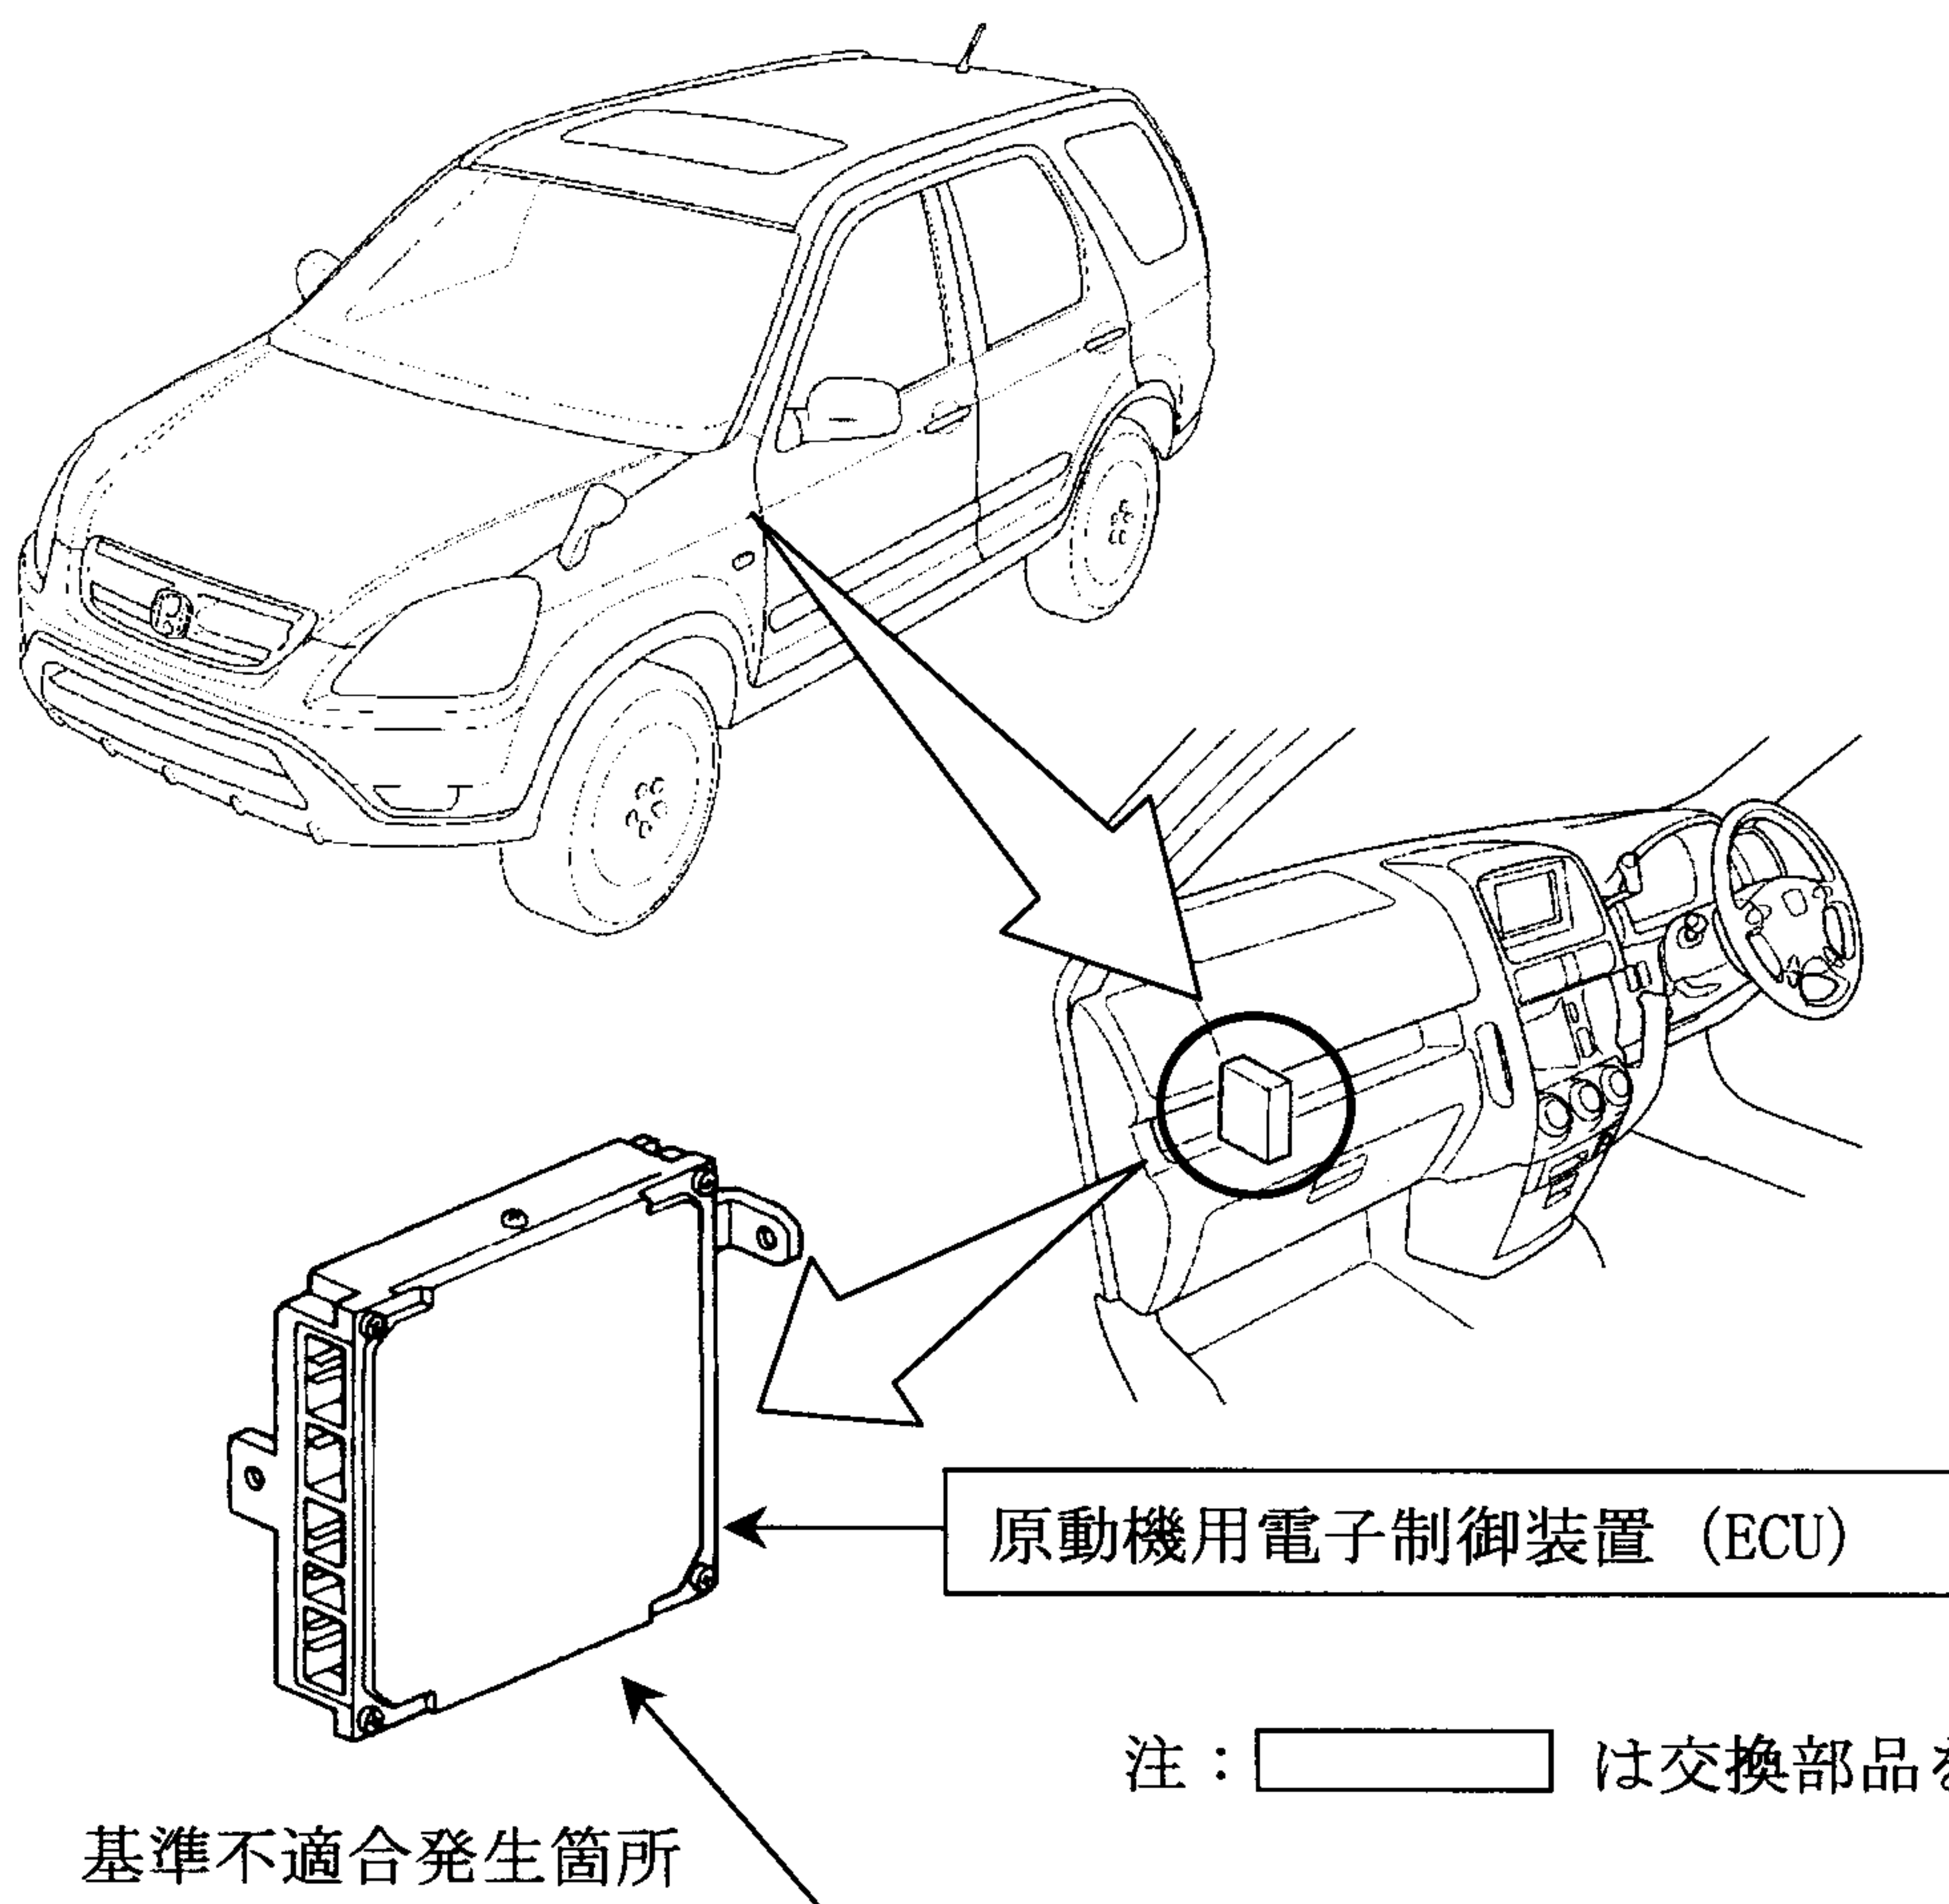
車両挙動安定化制御装置 (VSA) 装備車の原動機用電子制御装置 (ECU) において、空気と燃料の比率制御プログラムが不適切なため、アクセルを踏んでいるときに空燃比補正制御が作動せず、排出ガスが基準値を超える。

全車両、電子制御装置 (ECU) を対策品に交換する。

識別：助手席側ドアのドアチェッカー部の車体側取付ボルトに黄色ペイントを塗布する。

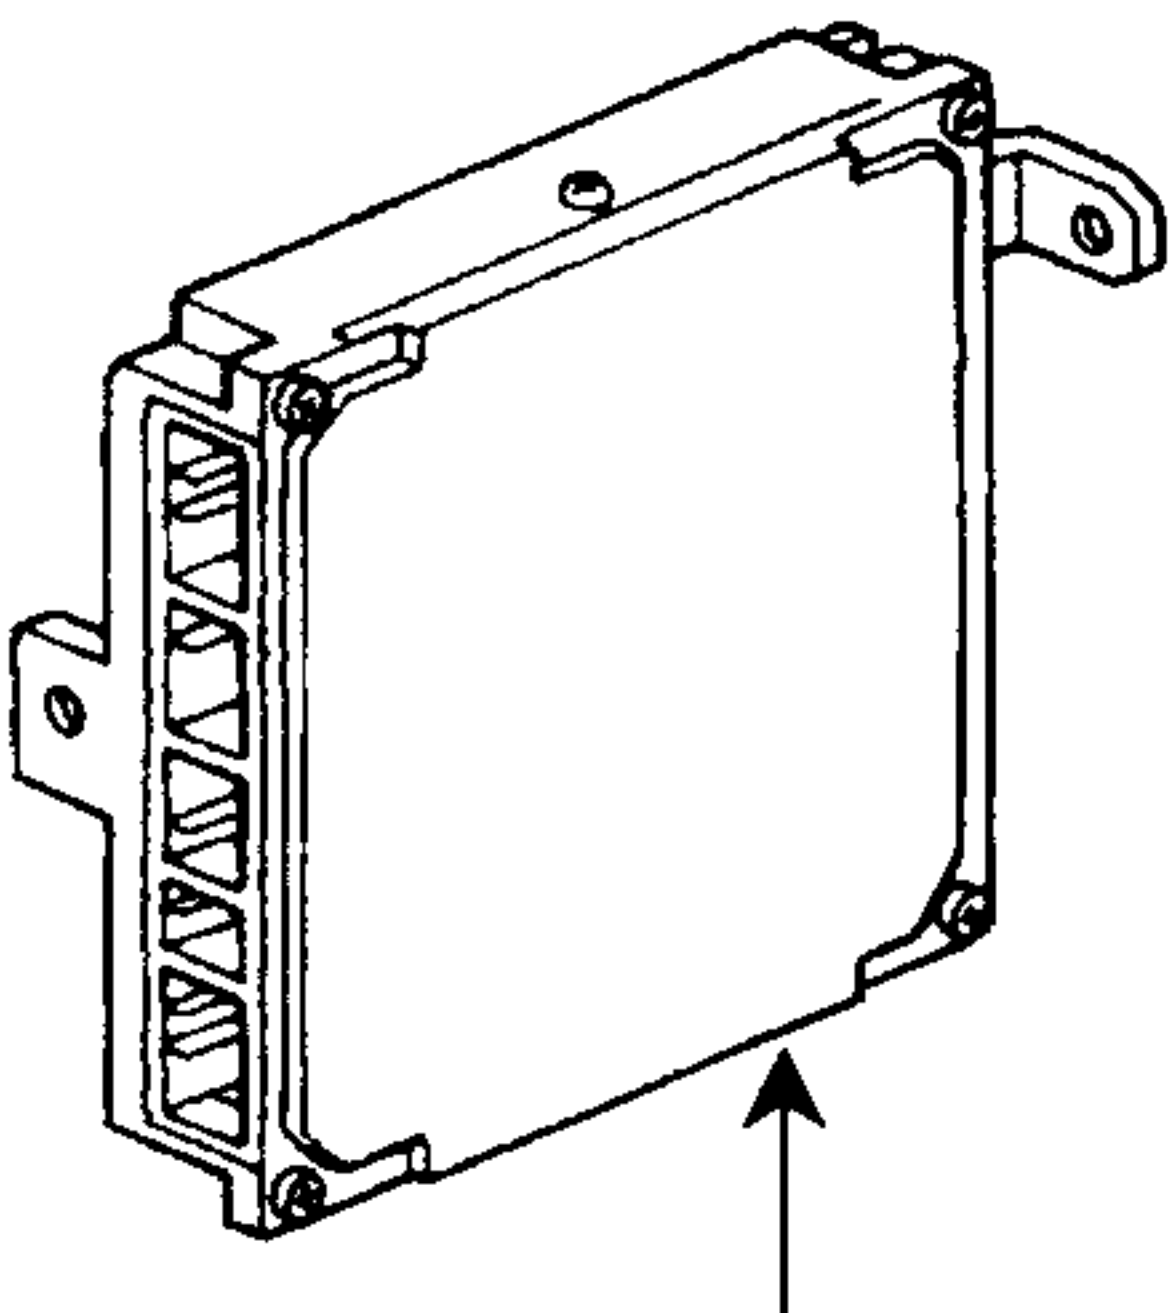
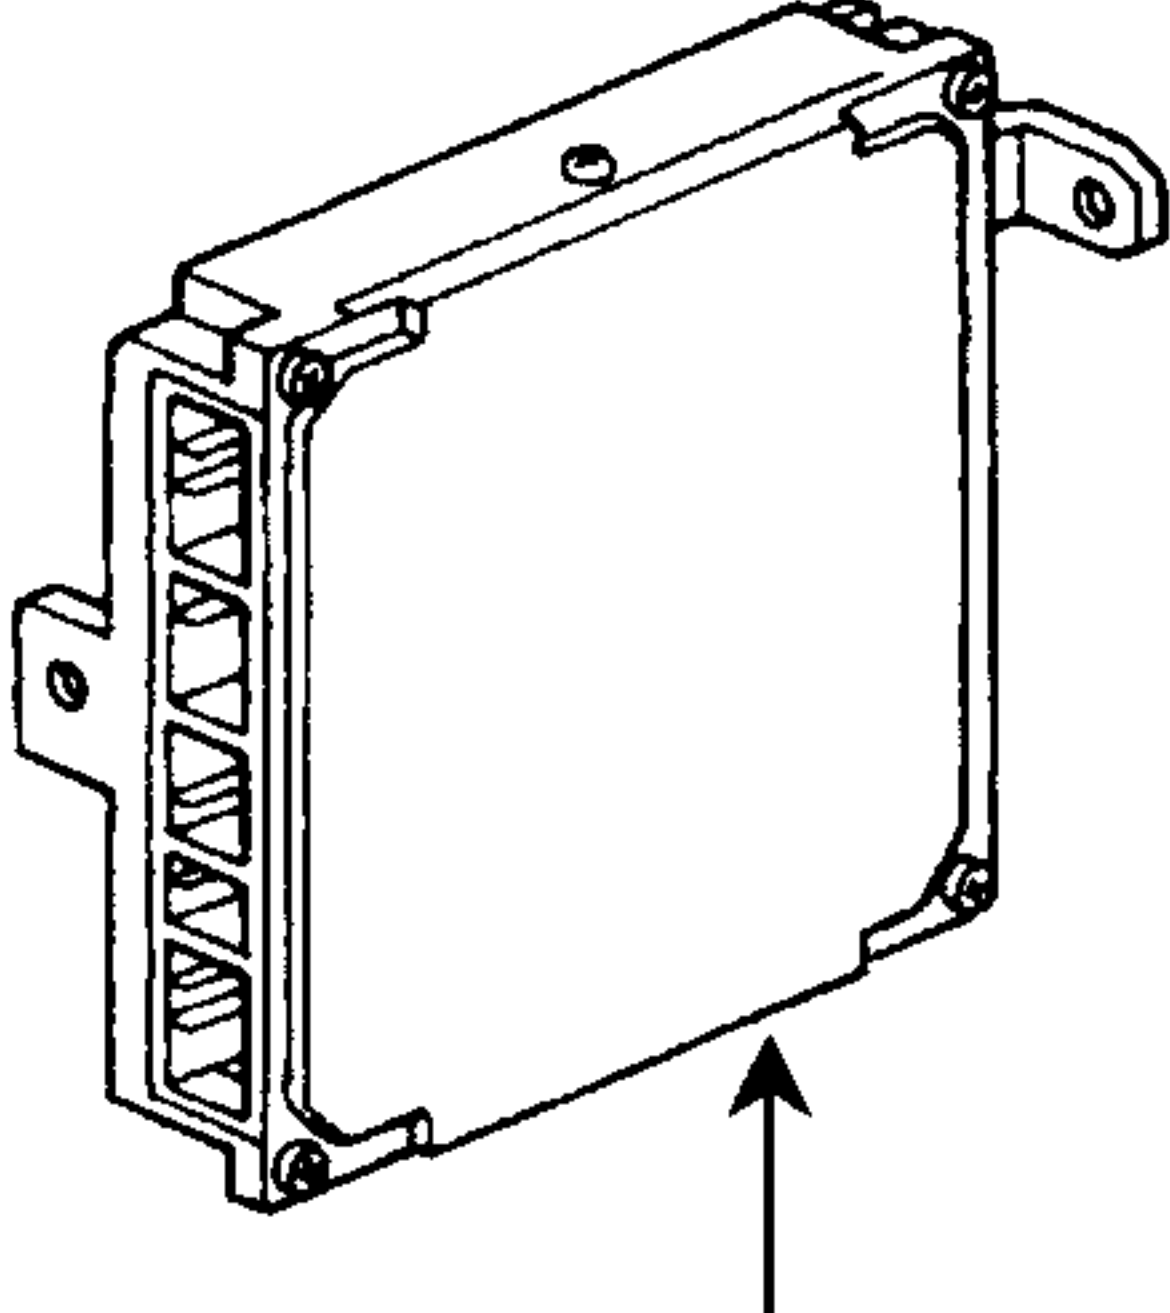
| 対策前 | 対策後 |

| 対策前 | 対策後 |
|---|---|
| <p>部品番号：37820-PNB-J71</p> | <p>部品番号： 37820-PNB-J73</p> |
