## 改善箇所説明図

### 改善内容

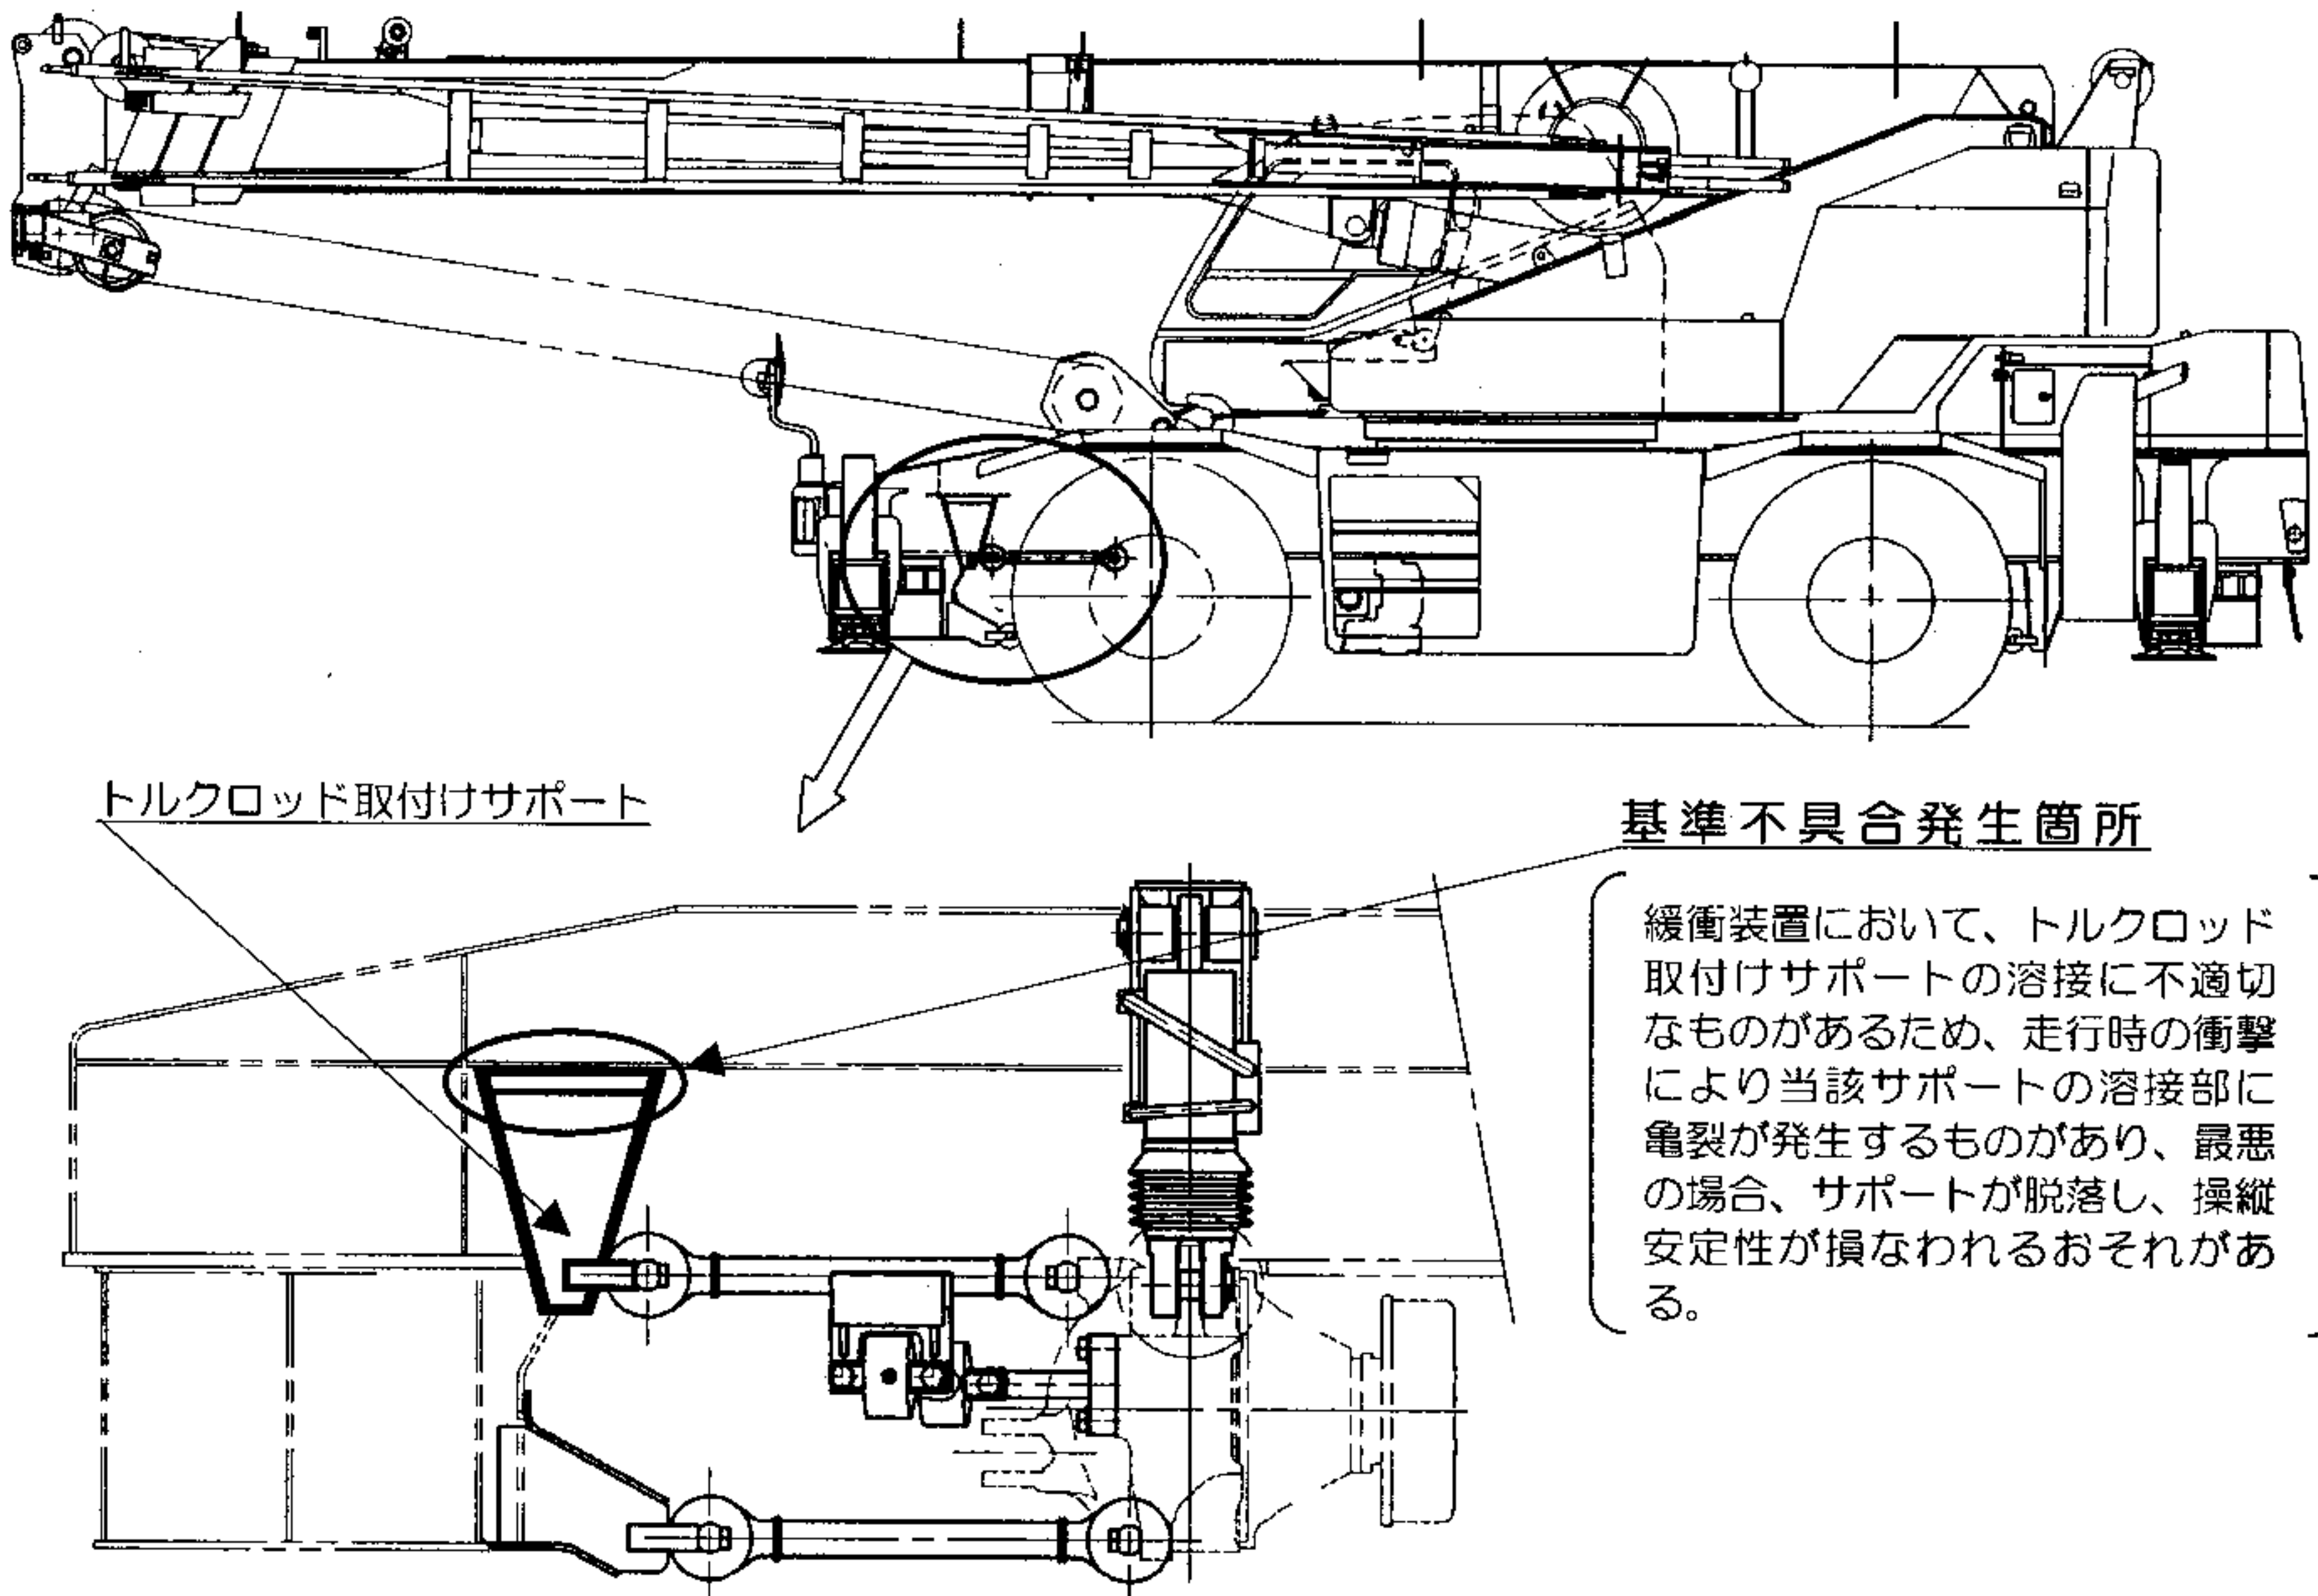
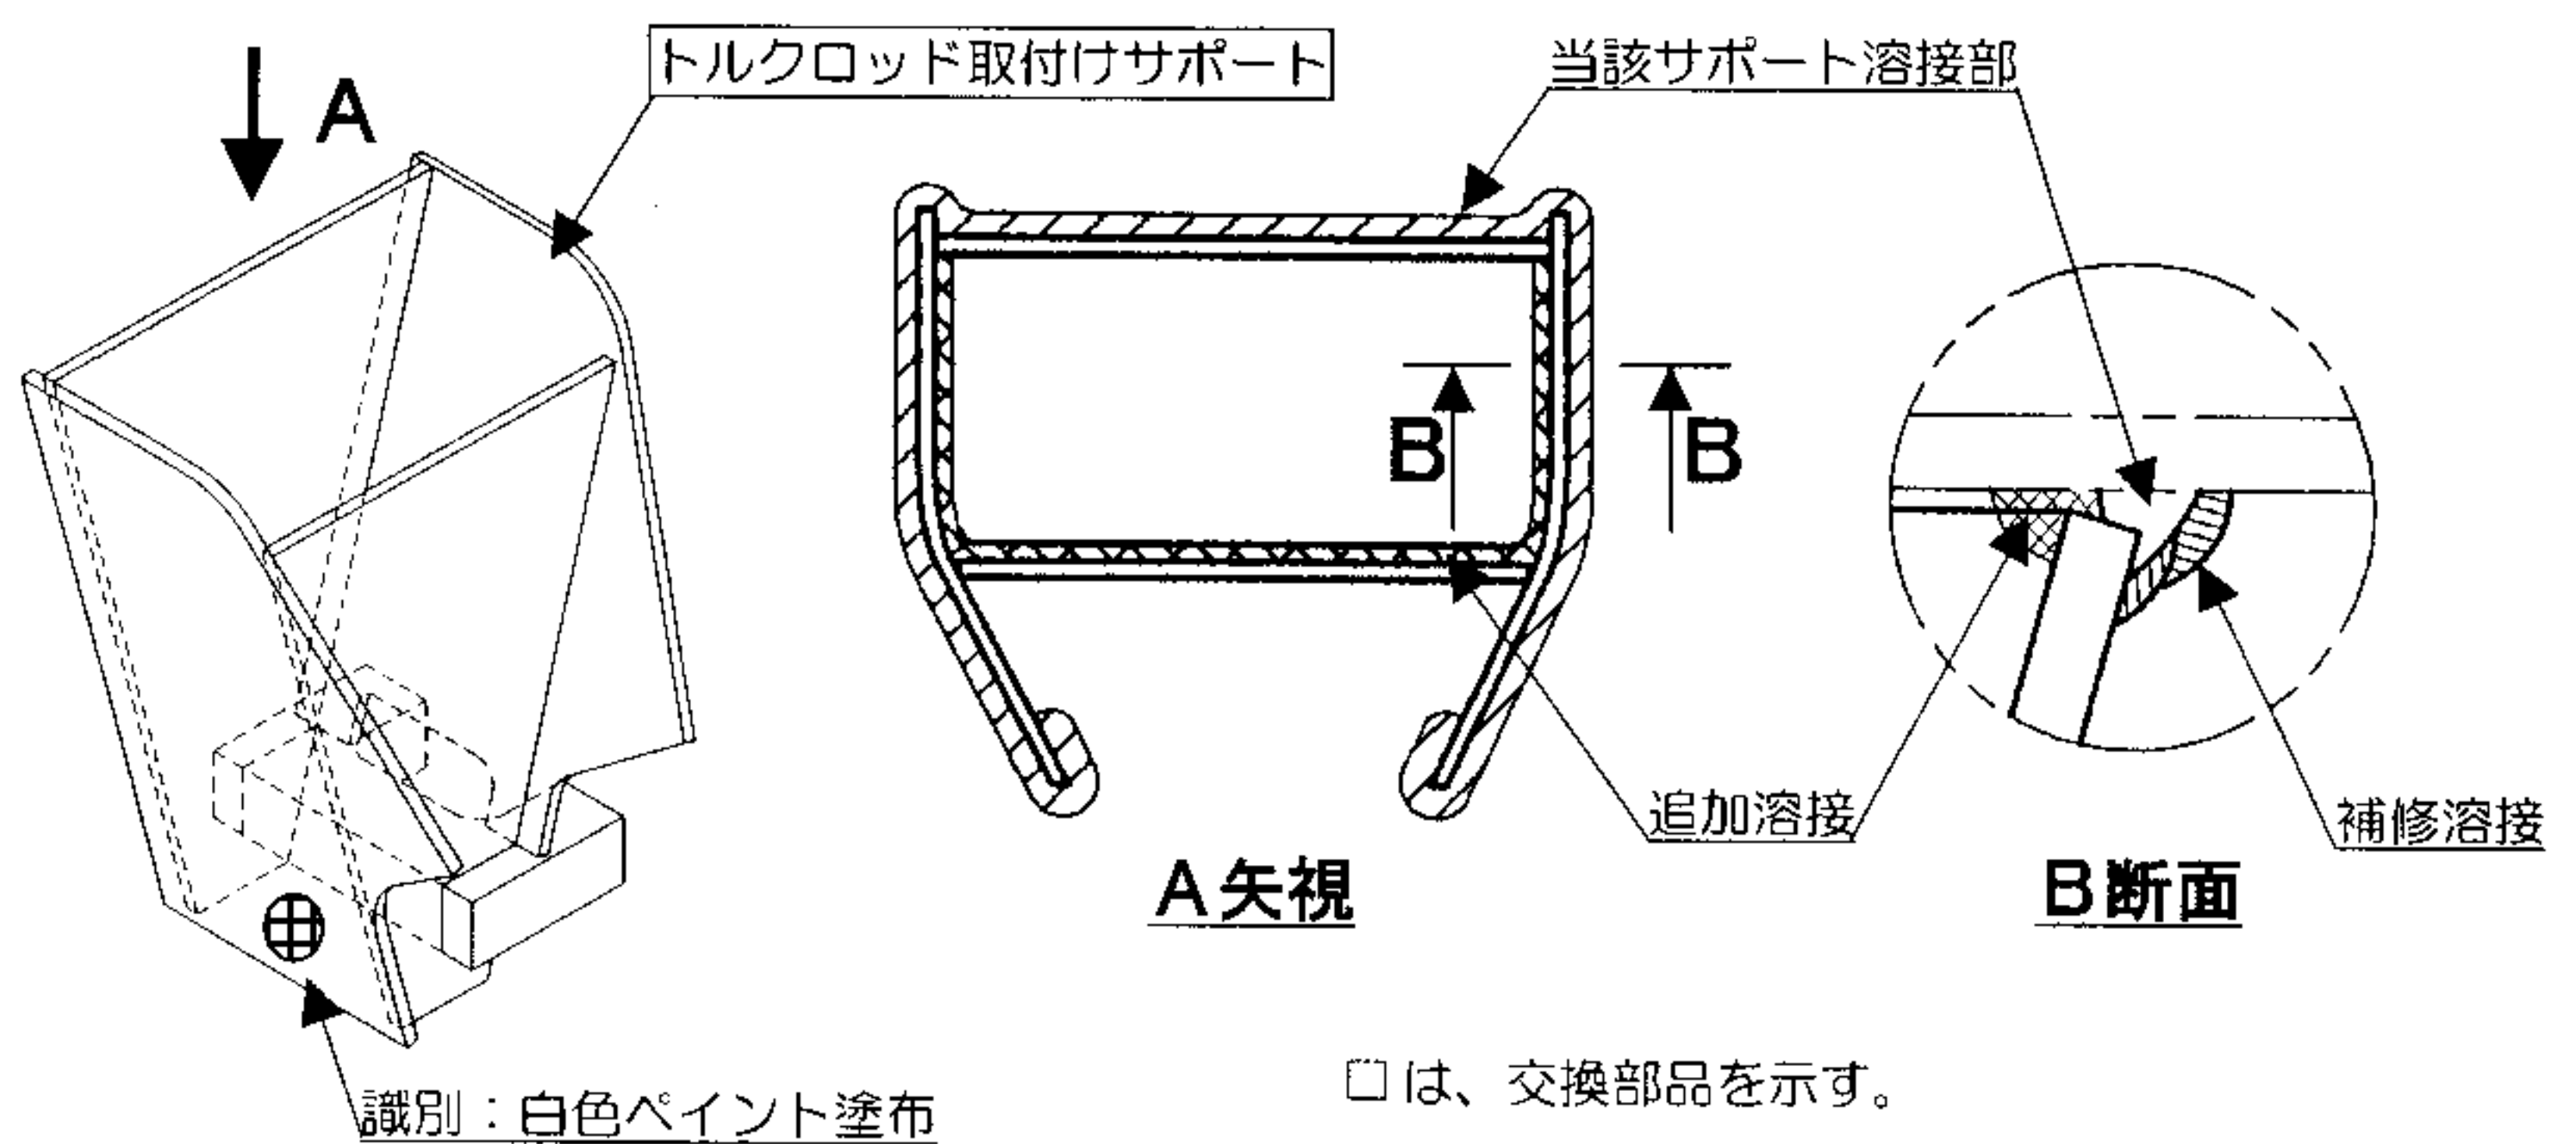
全車両、当該サポートの溶接状態を点検し、

- ① 溶接部に亀裂が発生しているものについては、新品のサポートと交換するとともに補修溶接と追加溶接を行う。
- ② 溶接部に亀裂が発生していないものについては、補修溶接と追加溶接を行う。
