# 改善箇所説明図

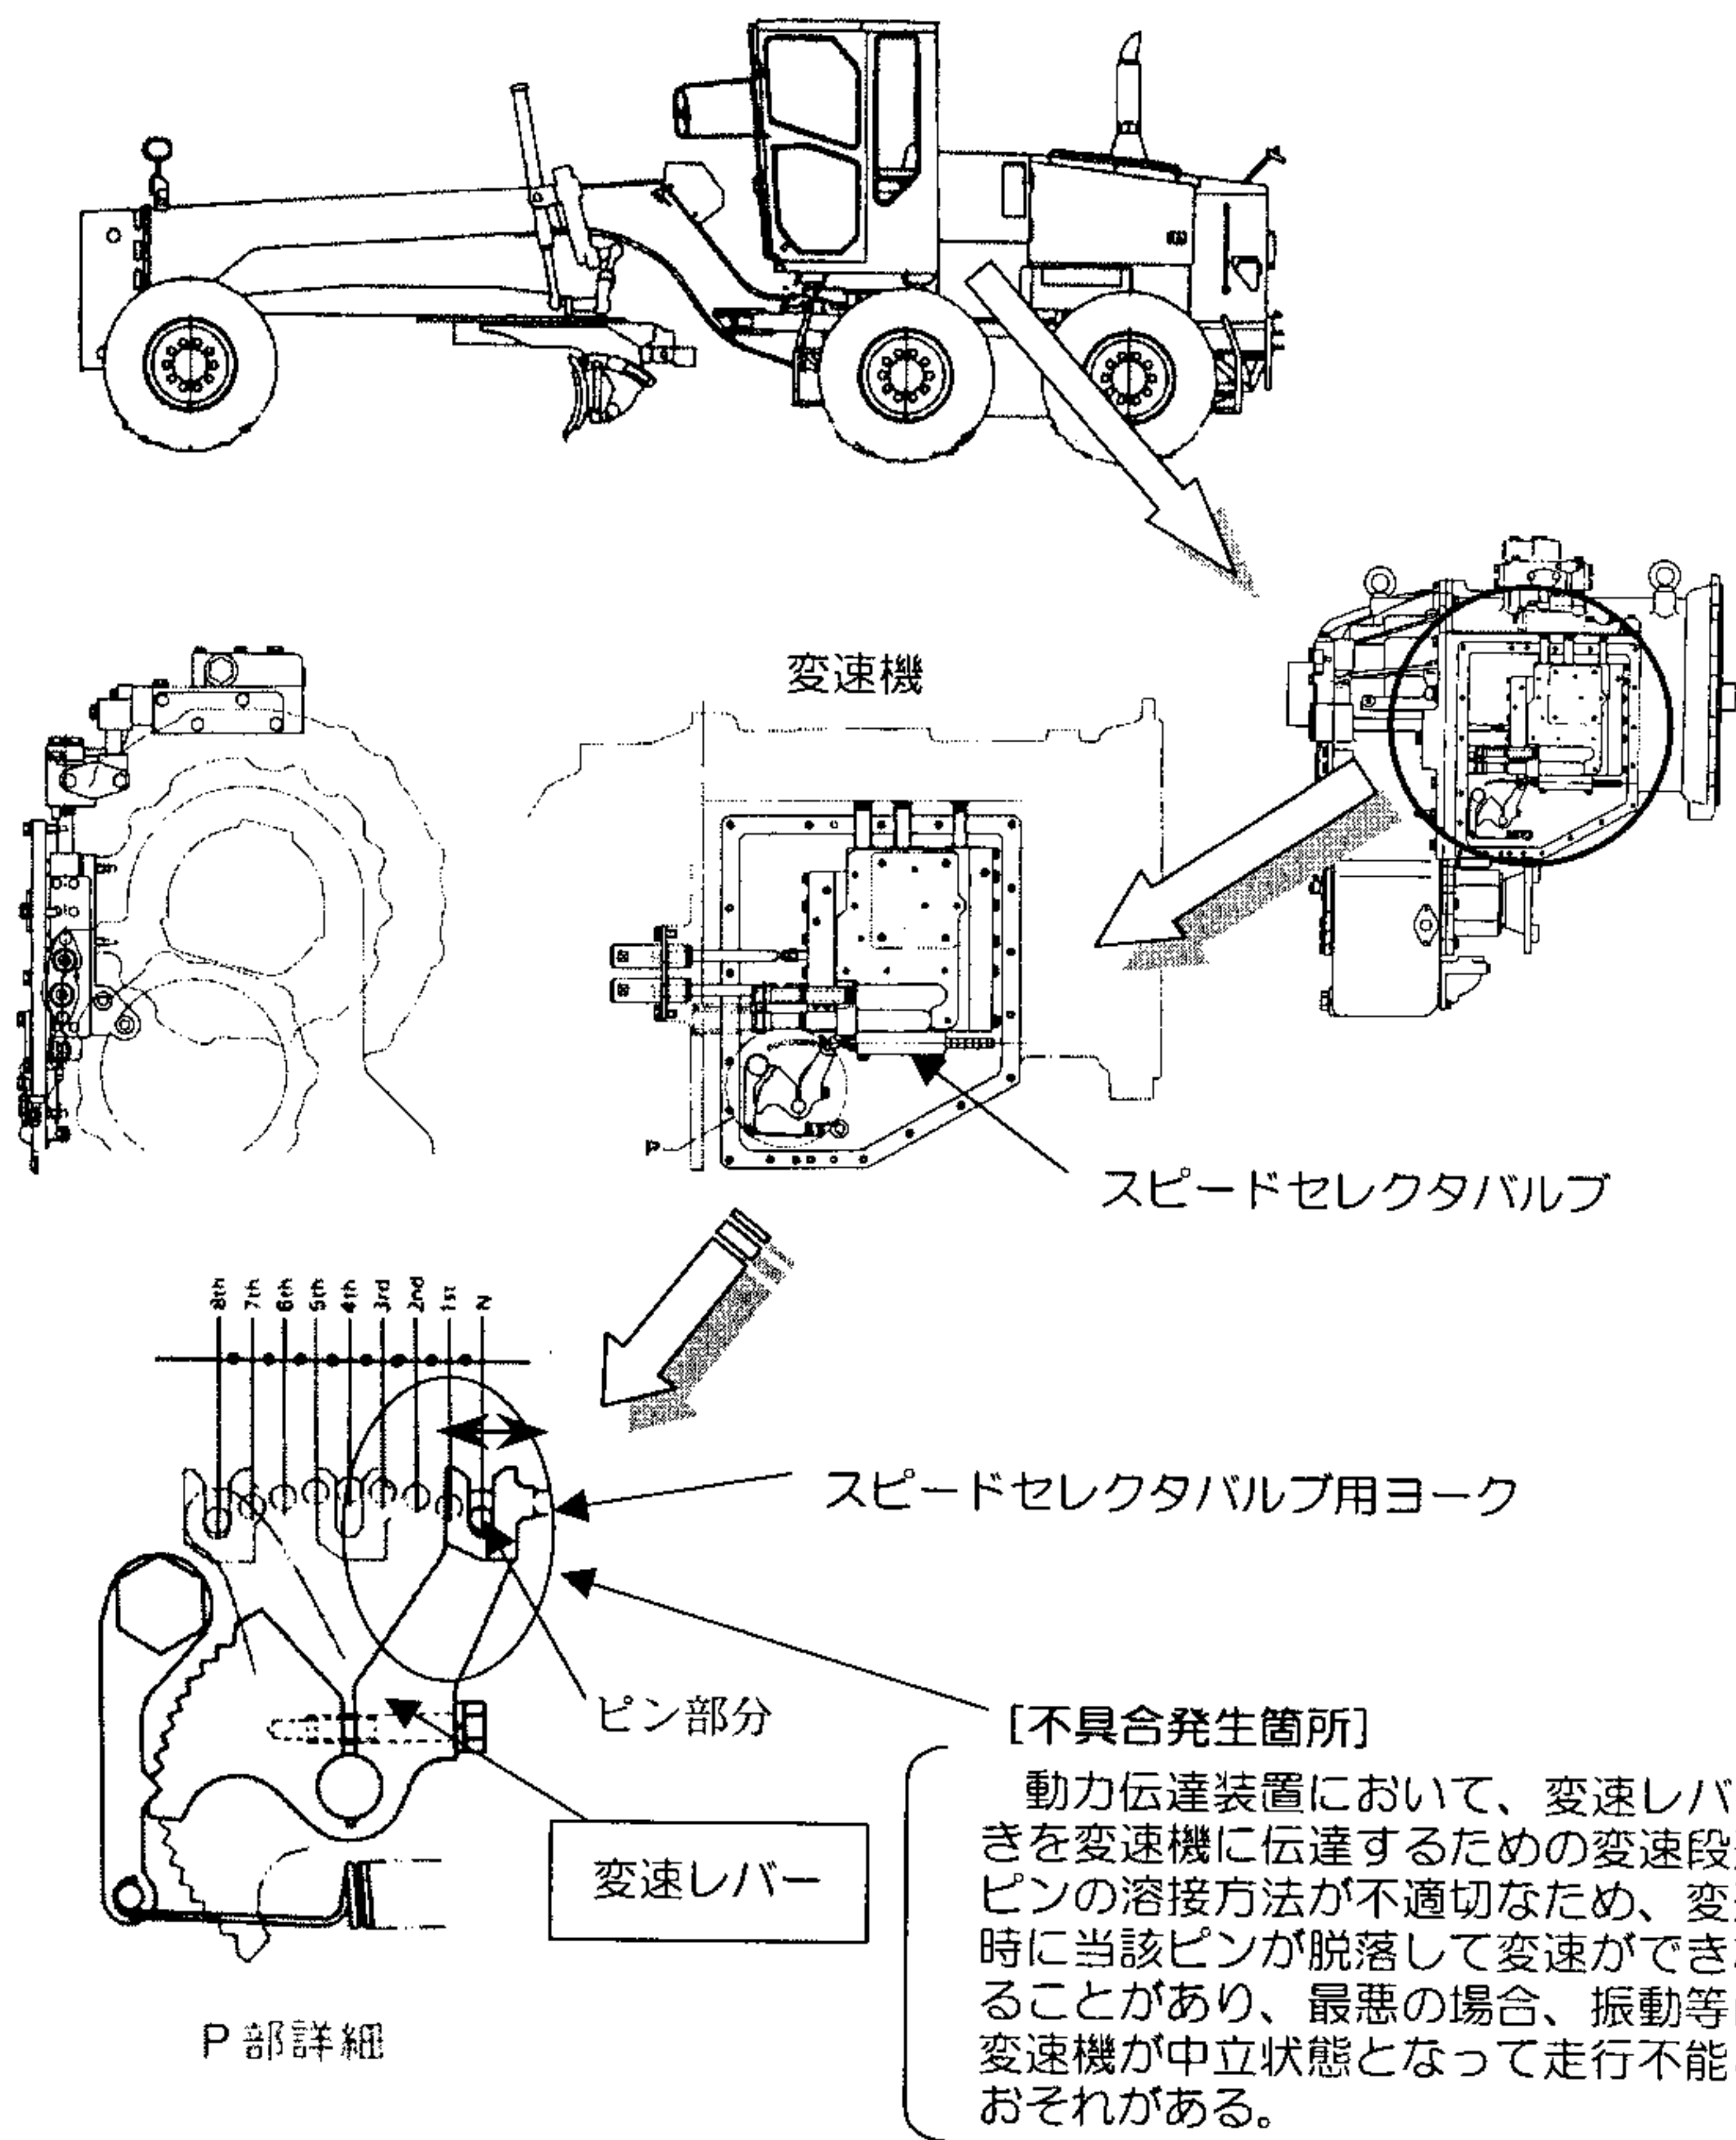
注：  は、交換部品を示す。

改善内容：  
全車両、当該変速レバーを良品と交換する。

識別：スピードセレクトバルブケース表面に白色ペイントを塗布する。
