## 改善箇所説明図

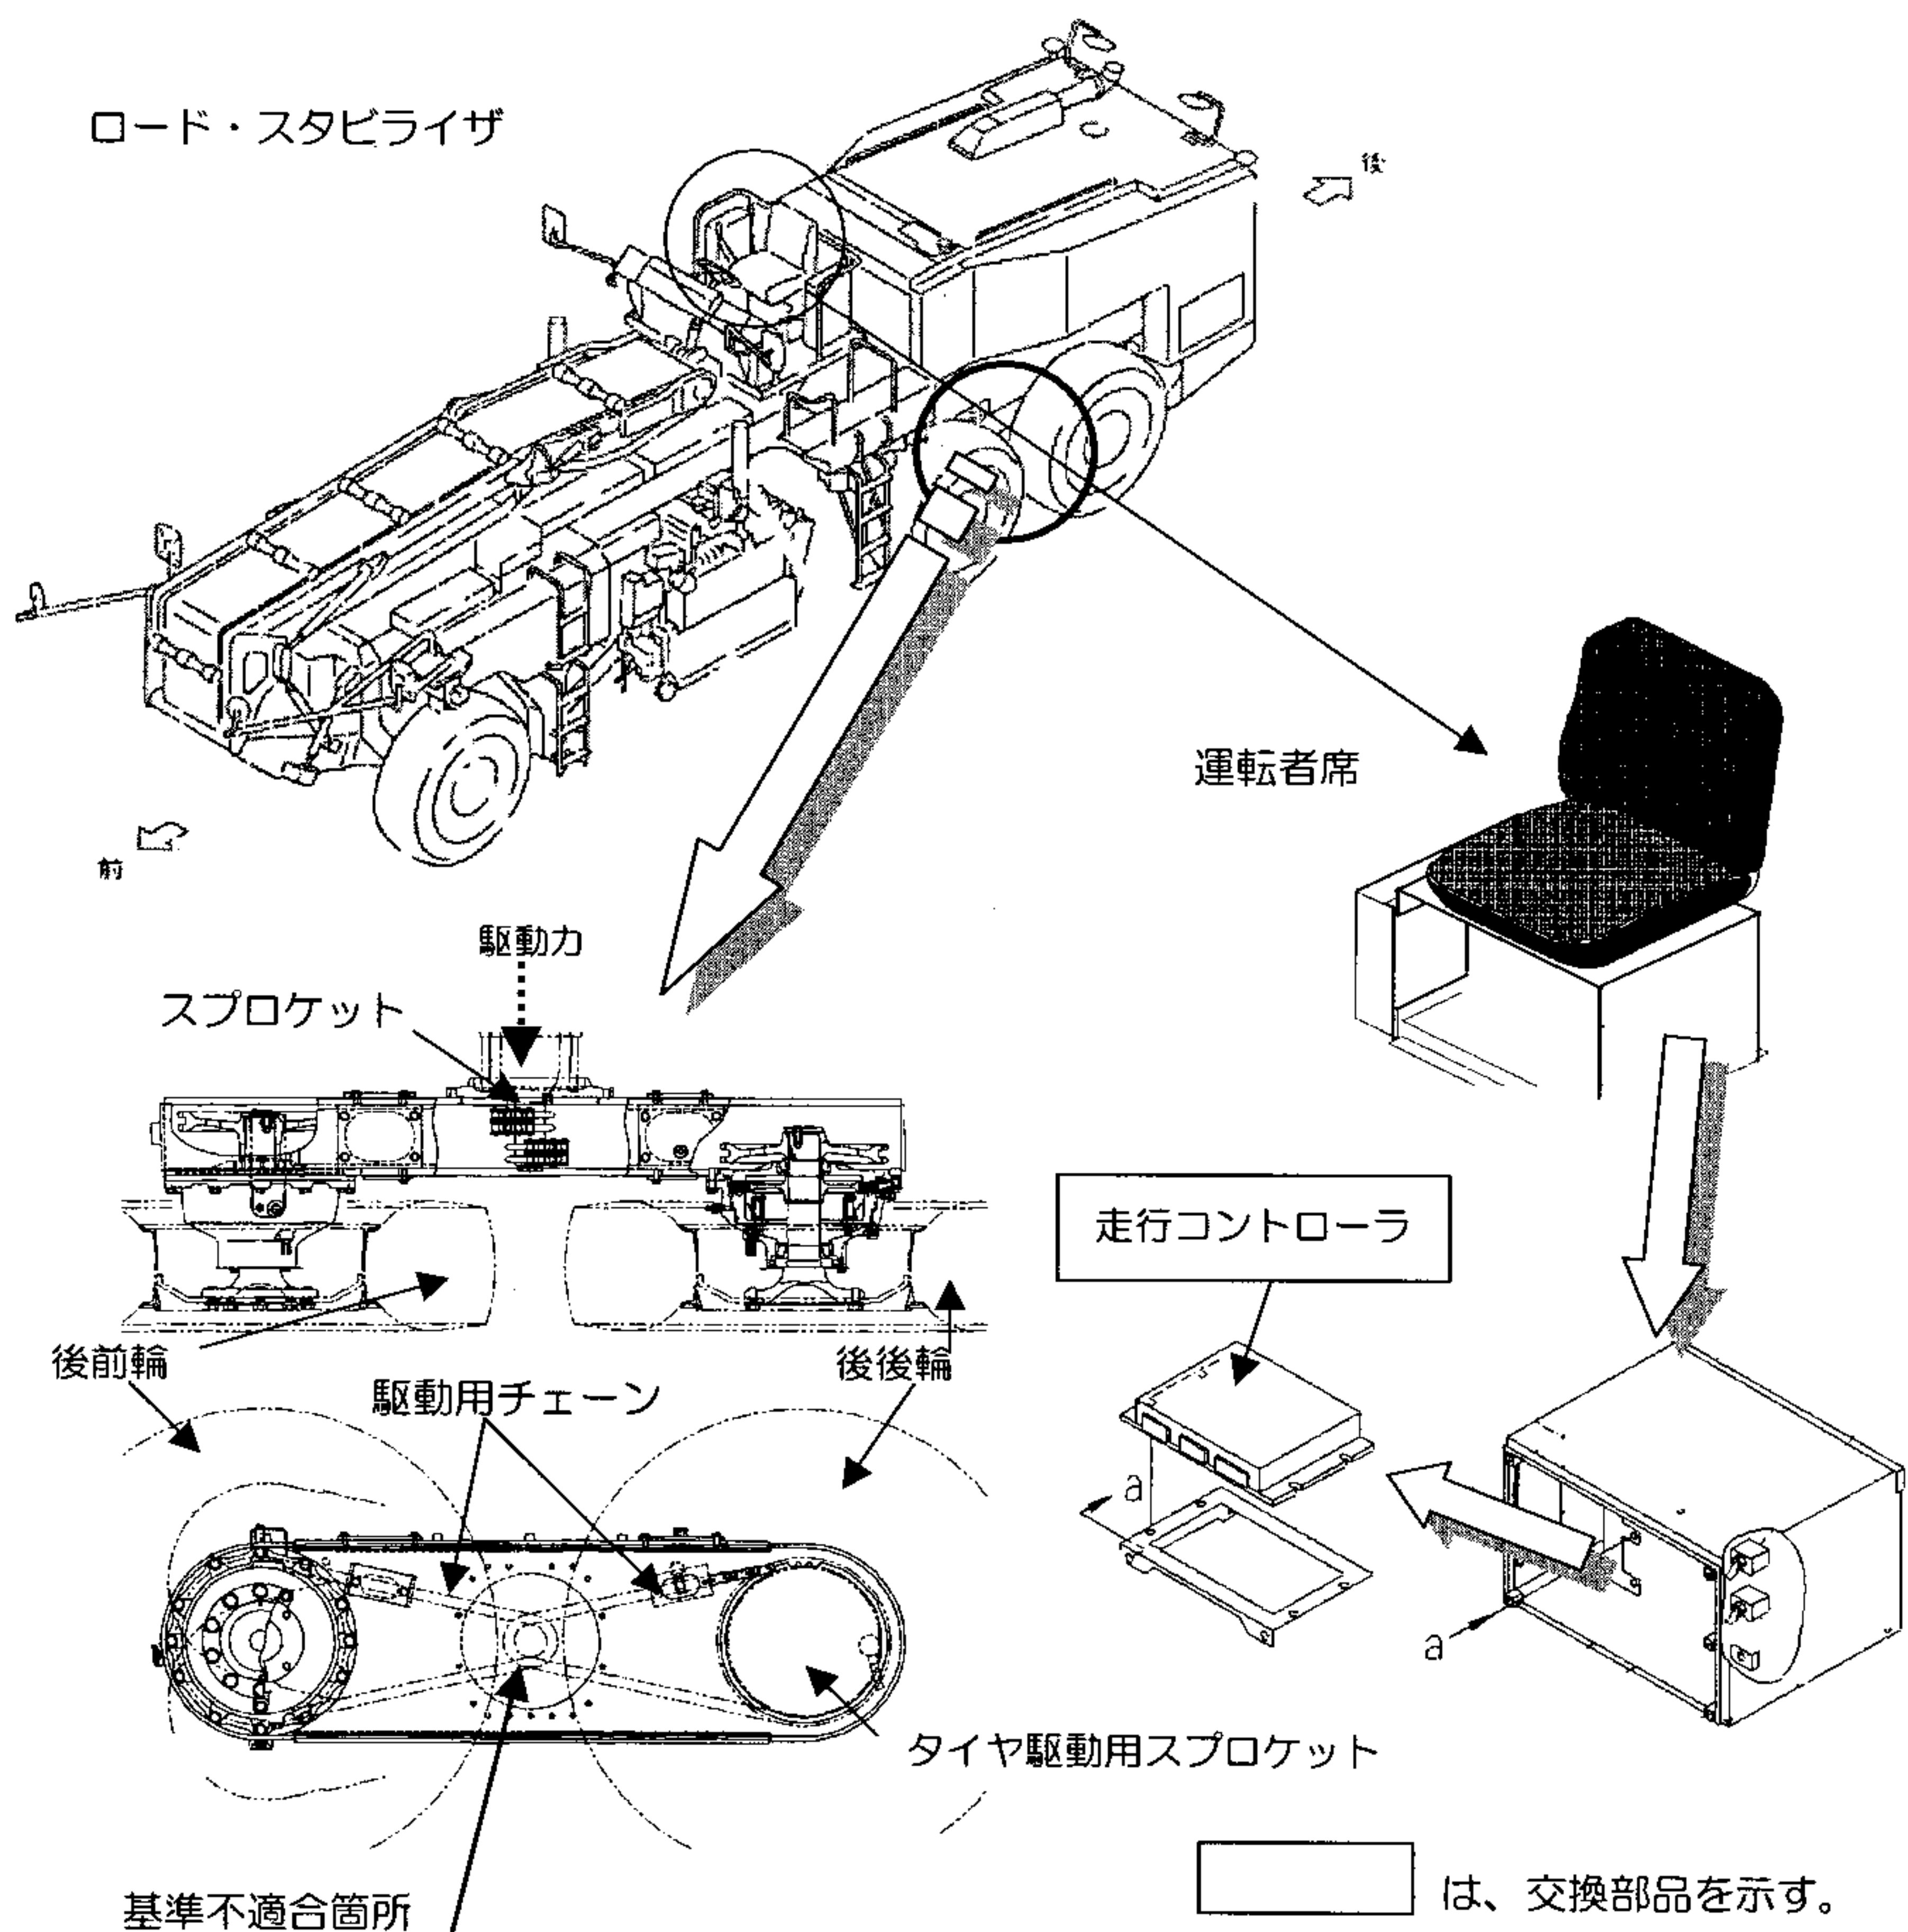
動力伝達装置において、走行モータを制御する走行コントローラのプログラムが不適切なため、低速急旋回・制動操作を同時に行った場合、駆動用チェーンに過大張力が発生してチェーンが伸び、ピッチ飛びが発生して異音が発生するものがあり、最悪の場合、駆動用チェーンが破断して噛み込むことにより駆動輪がロックし、走行不能となるおそれがある。

走行コントローラカバーに白ペイントを塗布する。

全車両、駆動用チェーンを点検し、

- ① 損傷のあるものについては駆動用チェーンを新品と交換するとともに走行用コントローラを対策品に交換する。
- ② 損傷のないものについては走行用コントローラを対策品に交換する。
