# 改善内容説明図

## 【改善内容】

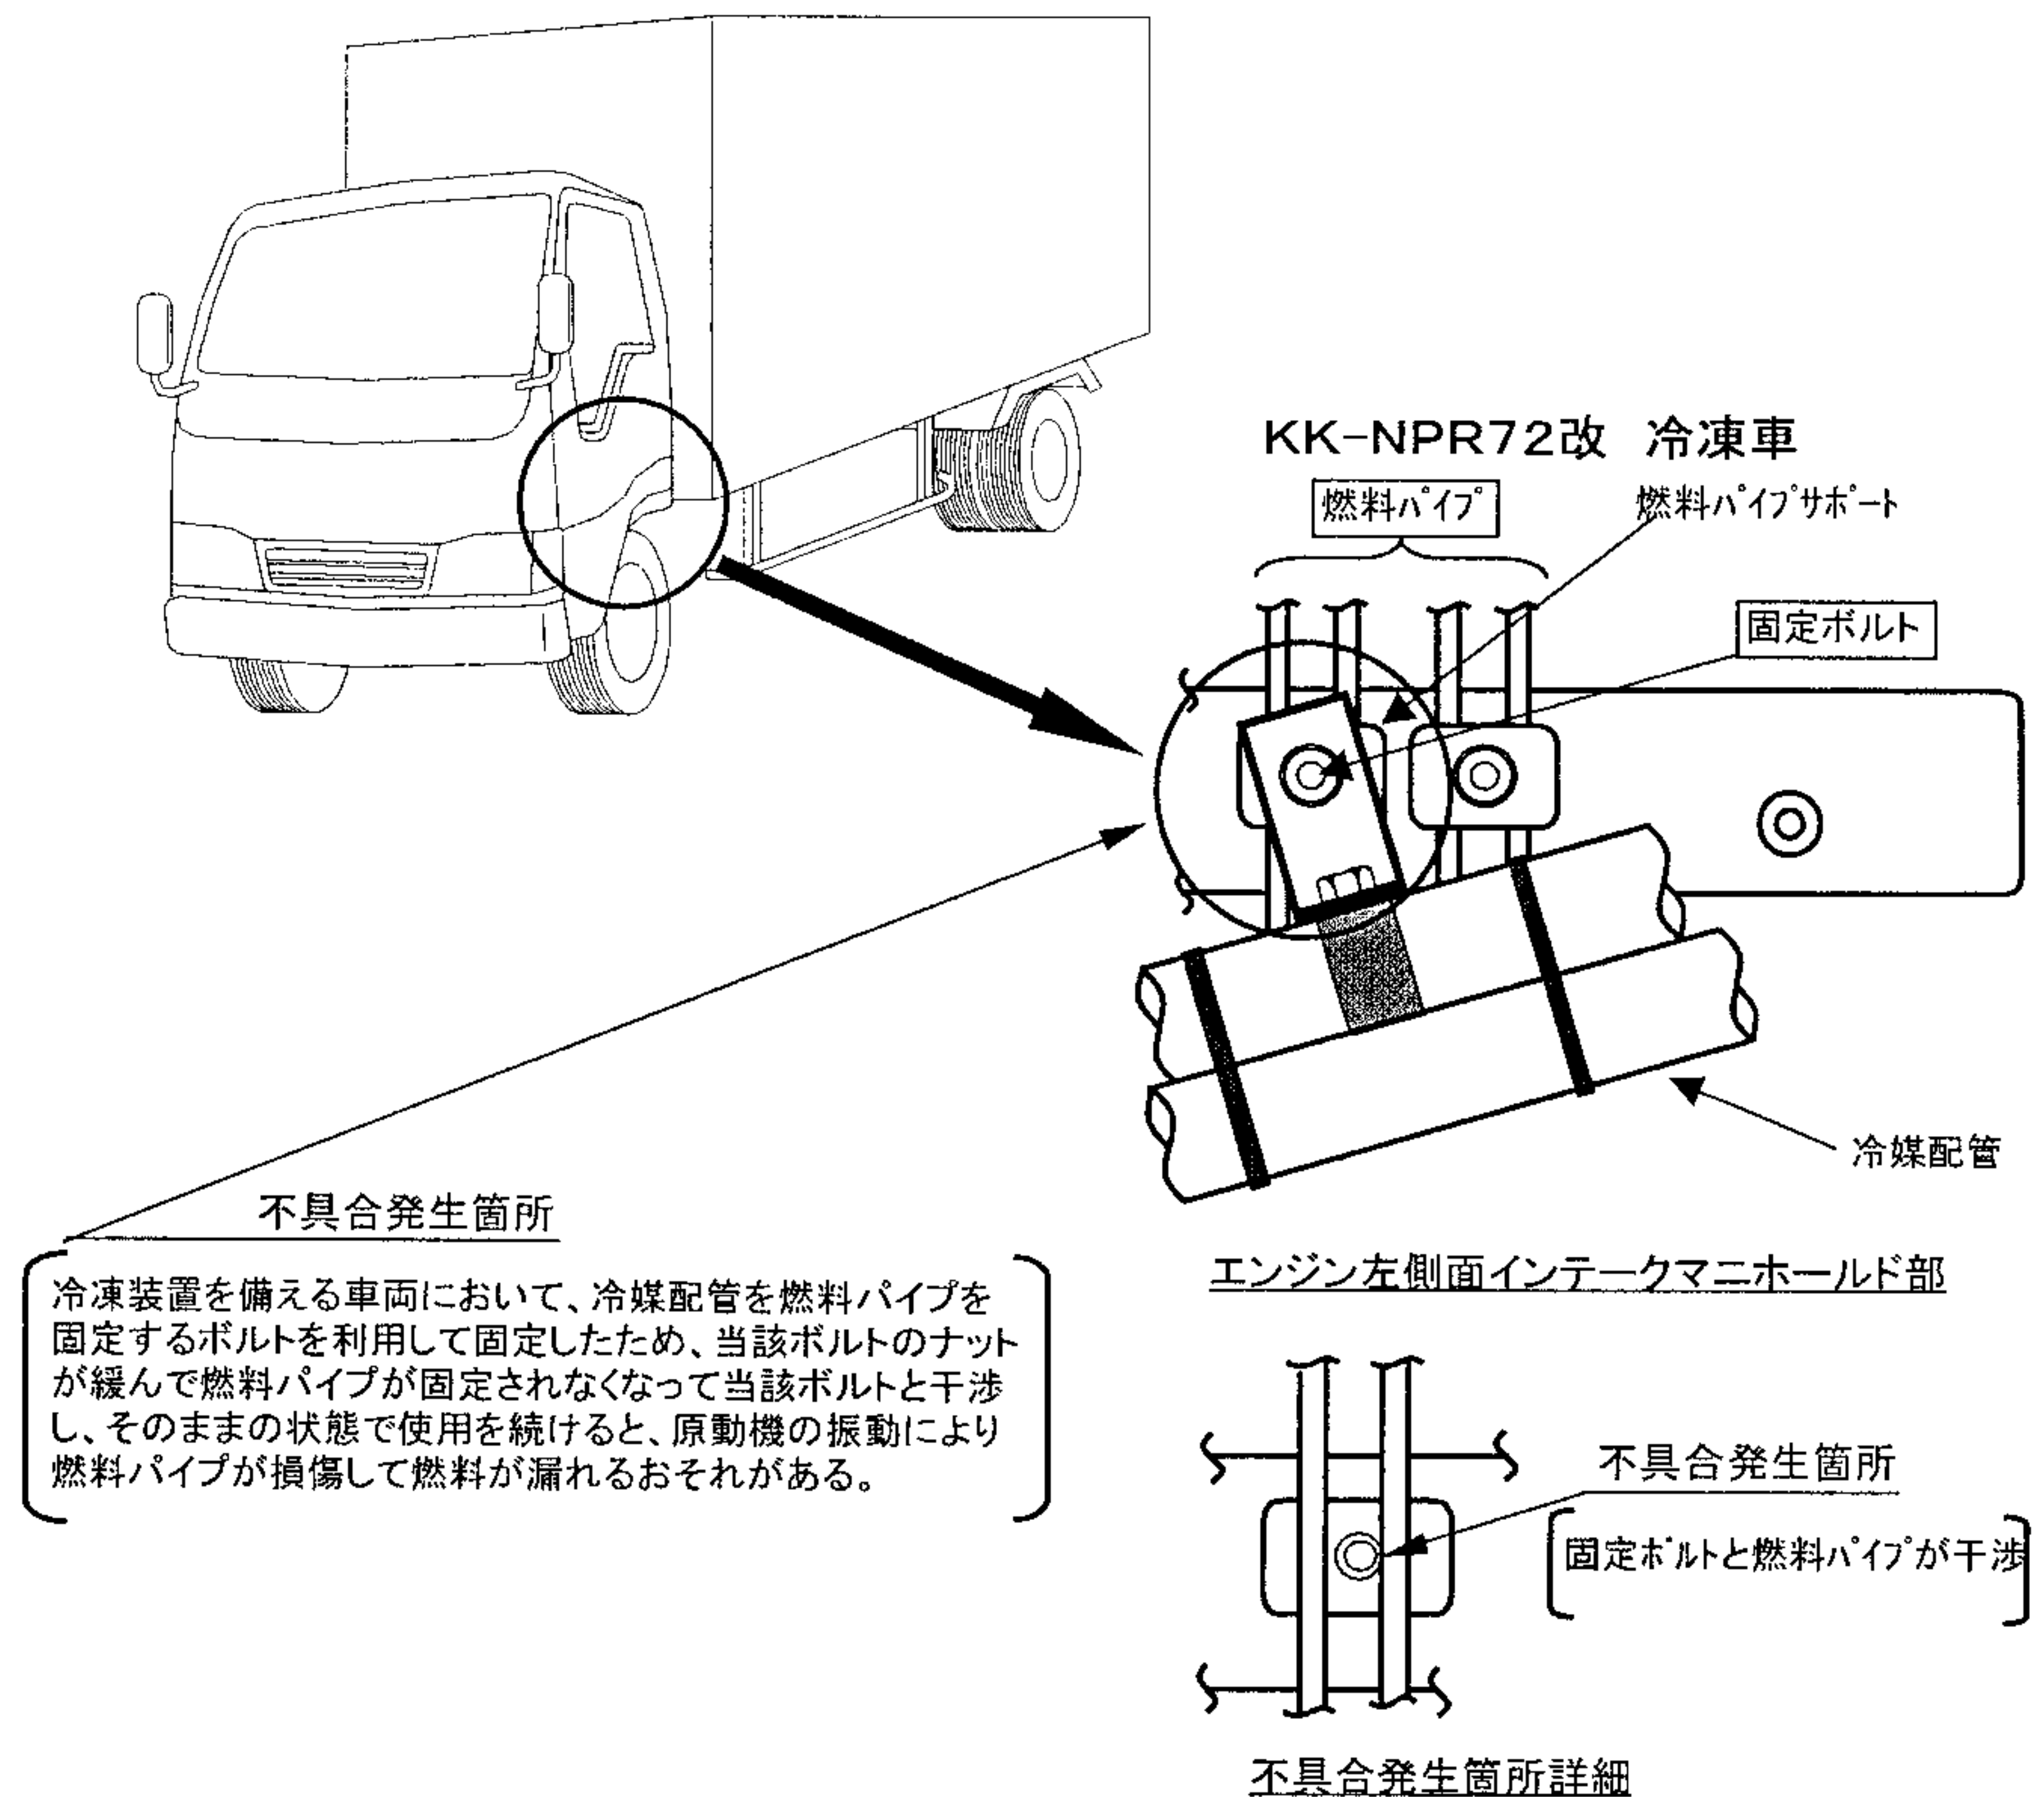
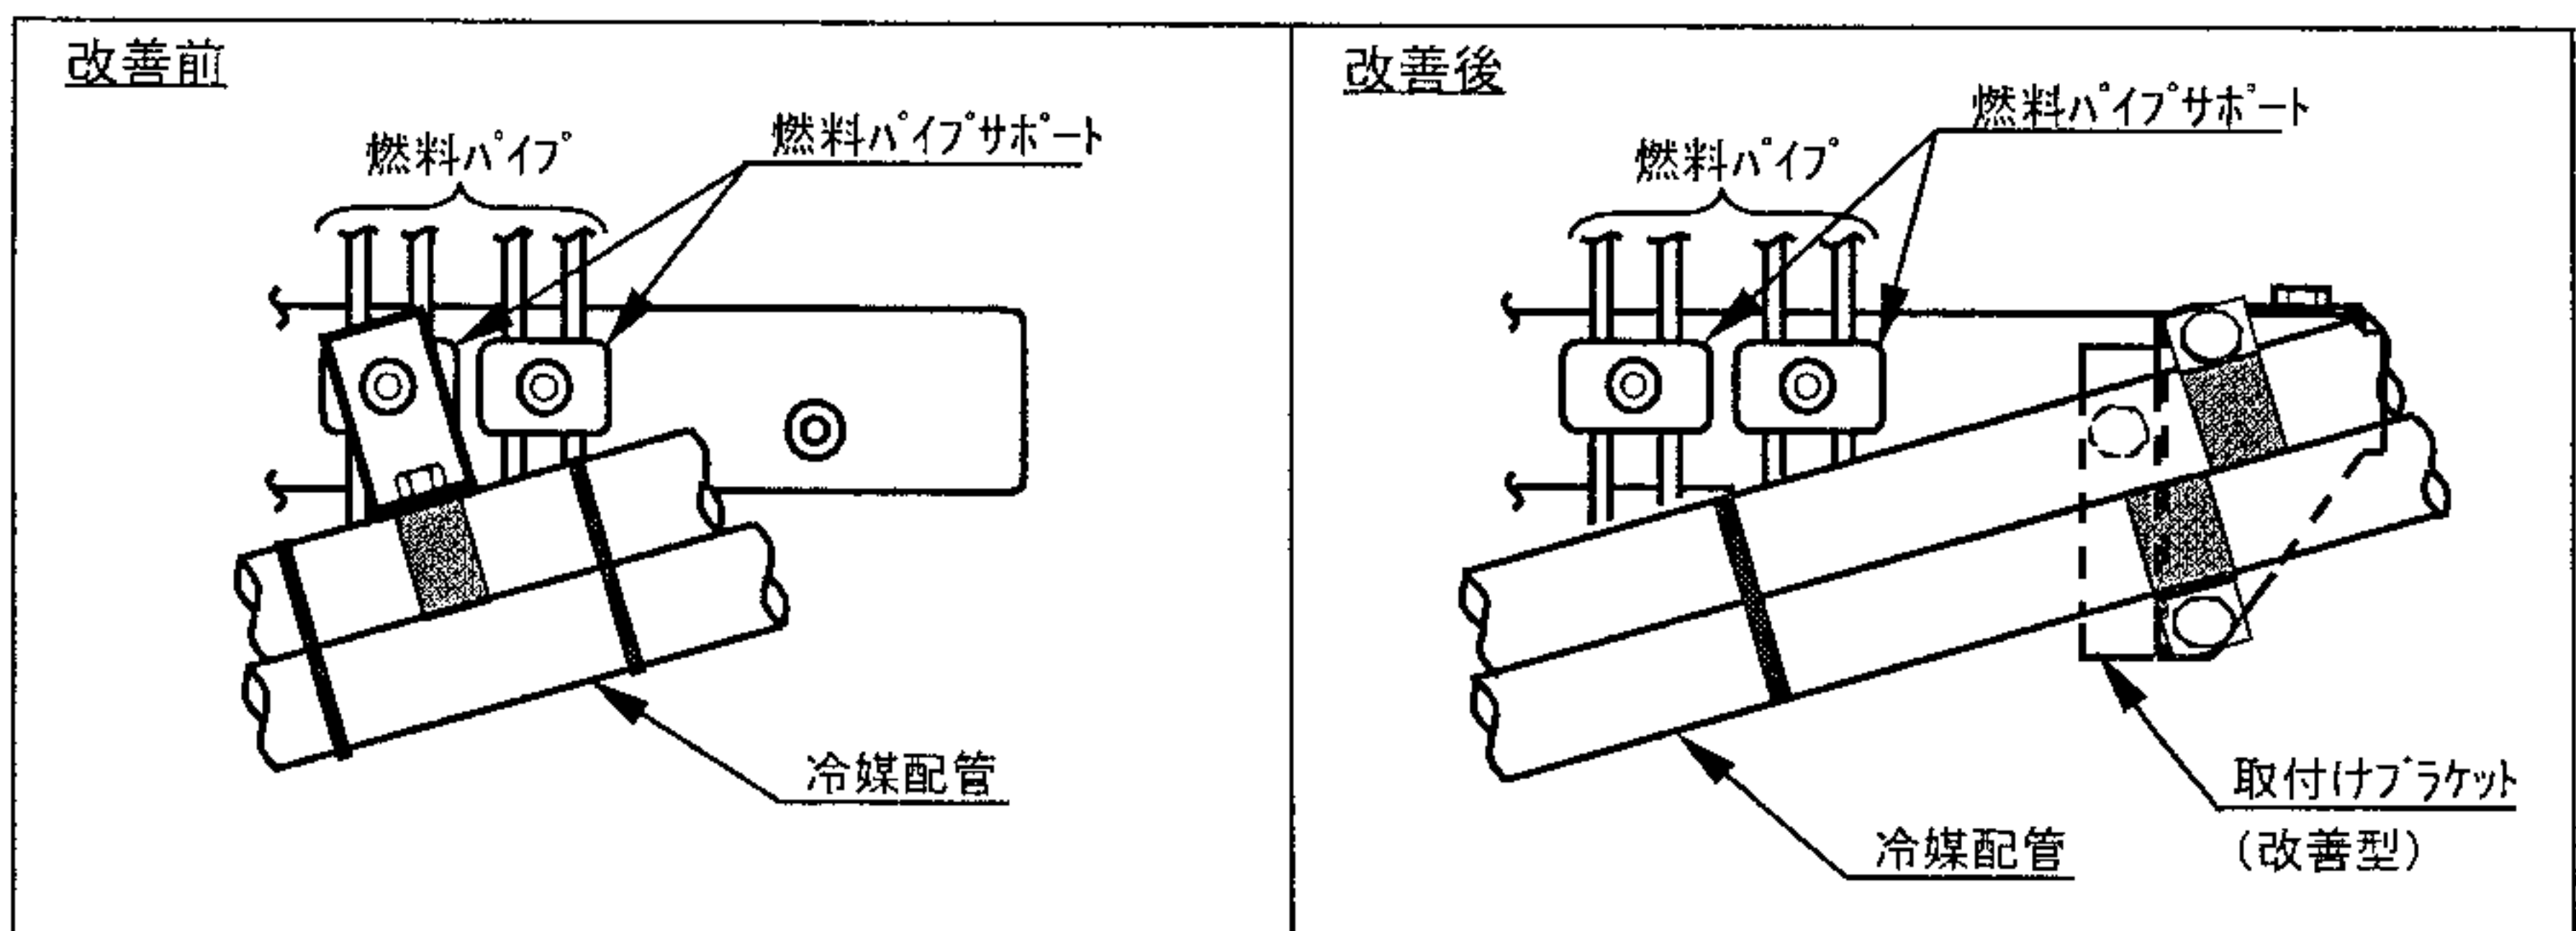
全車両、冷媒配管の固定位置を燃料パイプサポート取付け部からインテークマニホールド後方部に移設するとともに、固定ボルトならびに燃料パイプを点検し、損傷している場合には新品と交換する。

識別 : 改善内容が明確なため、識別は特に行わない。

は交換部品を示す。
