## 改善箇所説明図

### 改善の内容

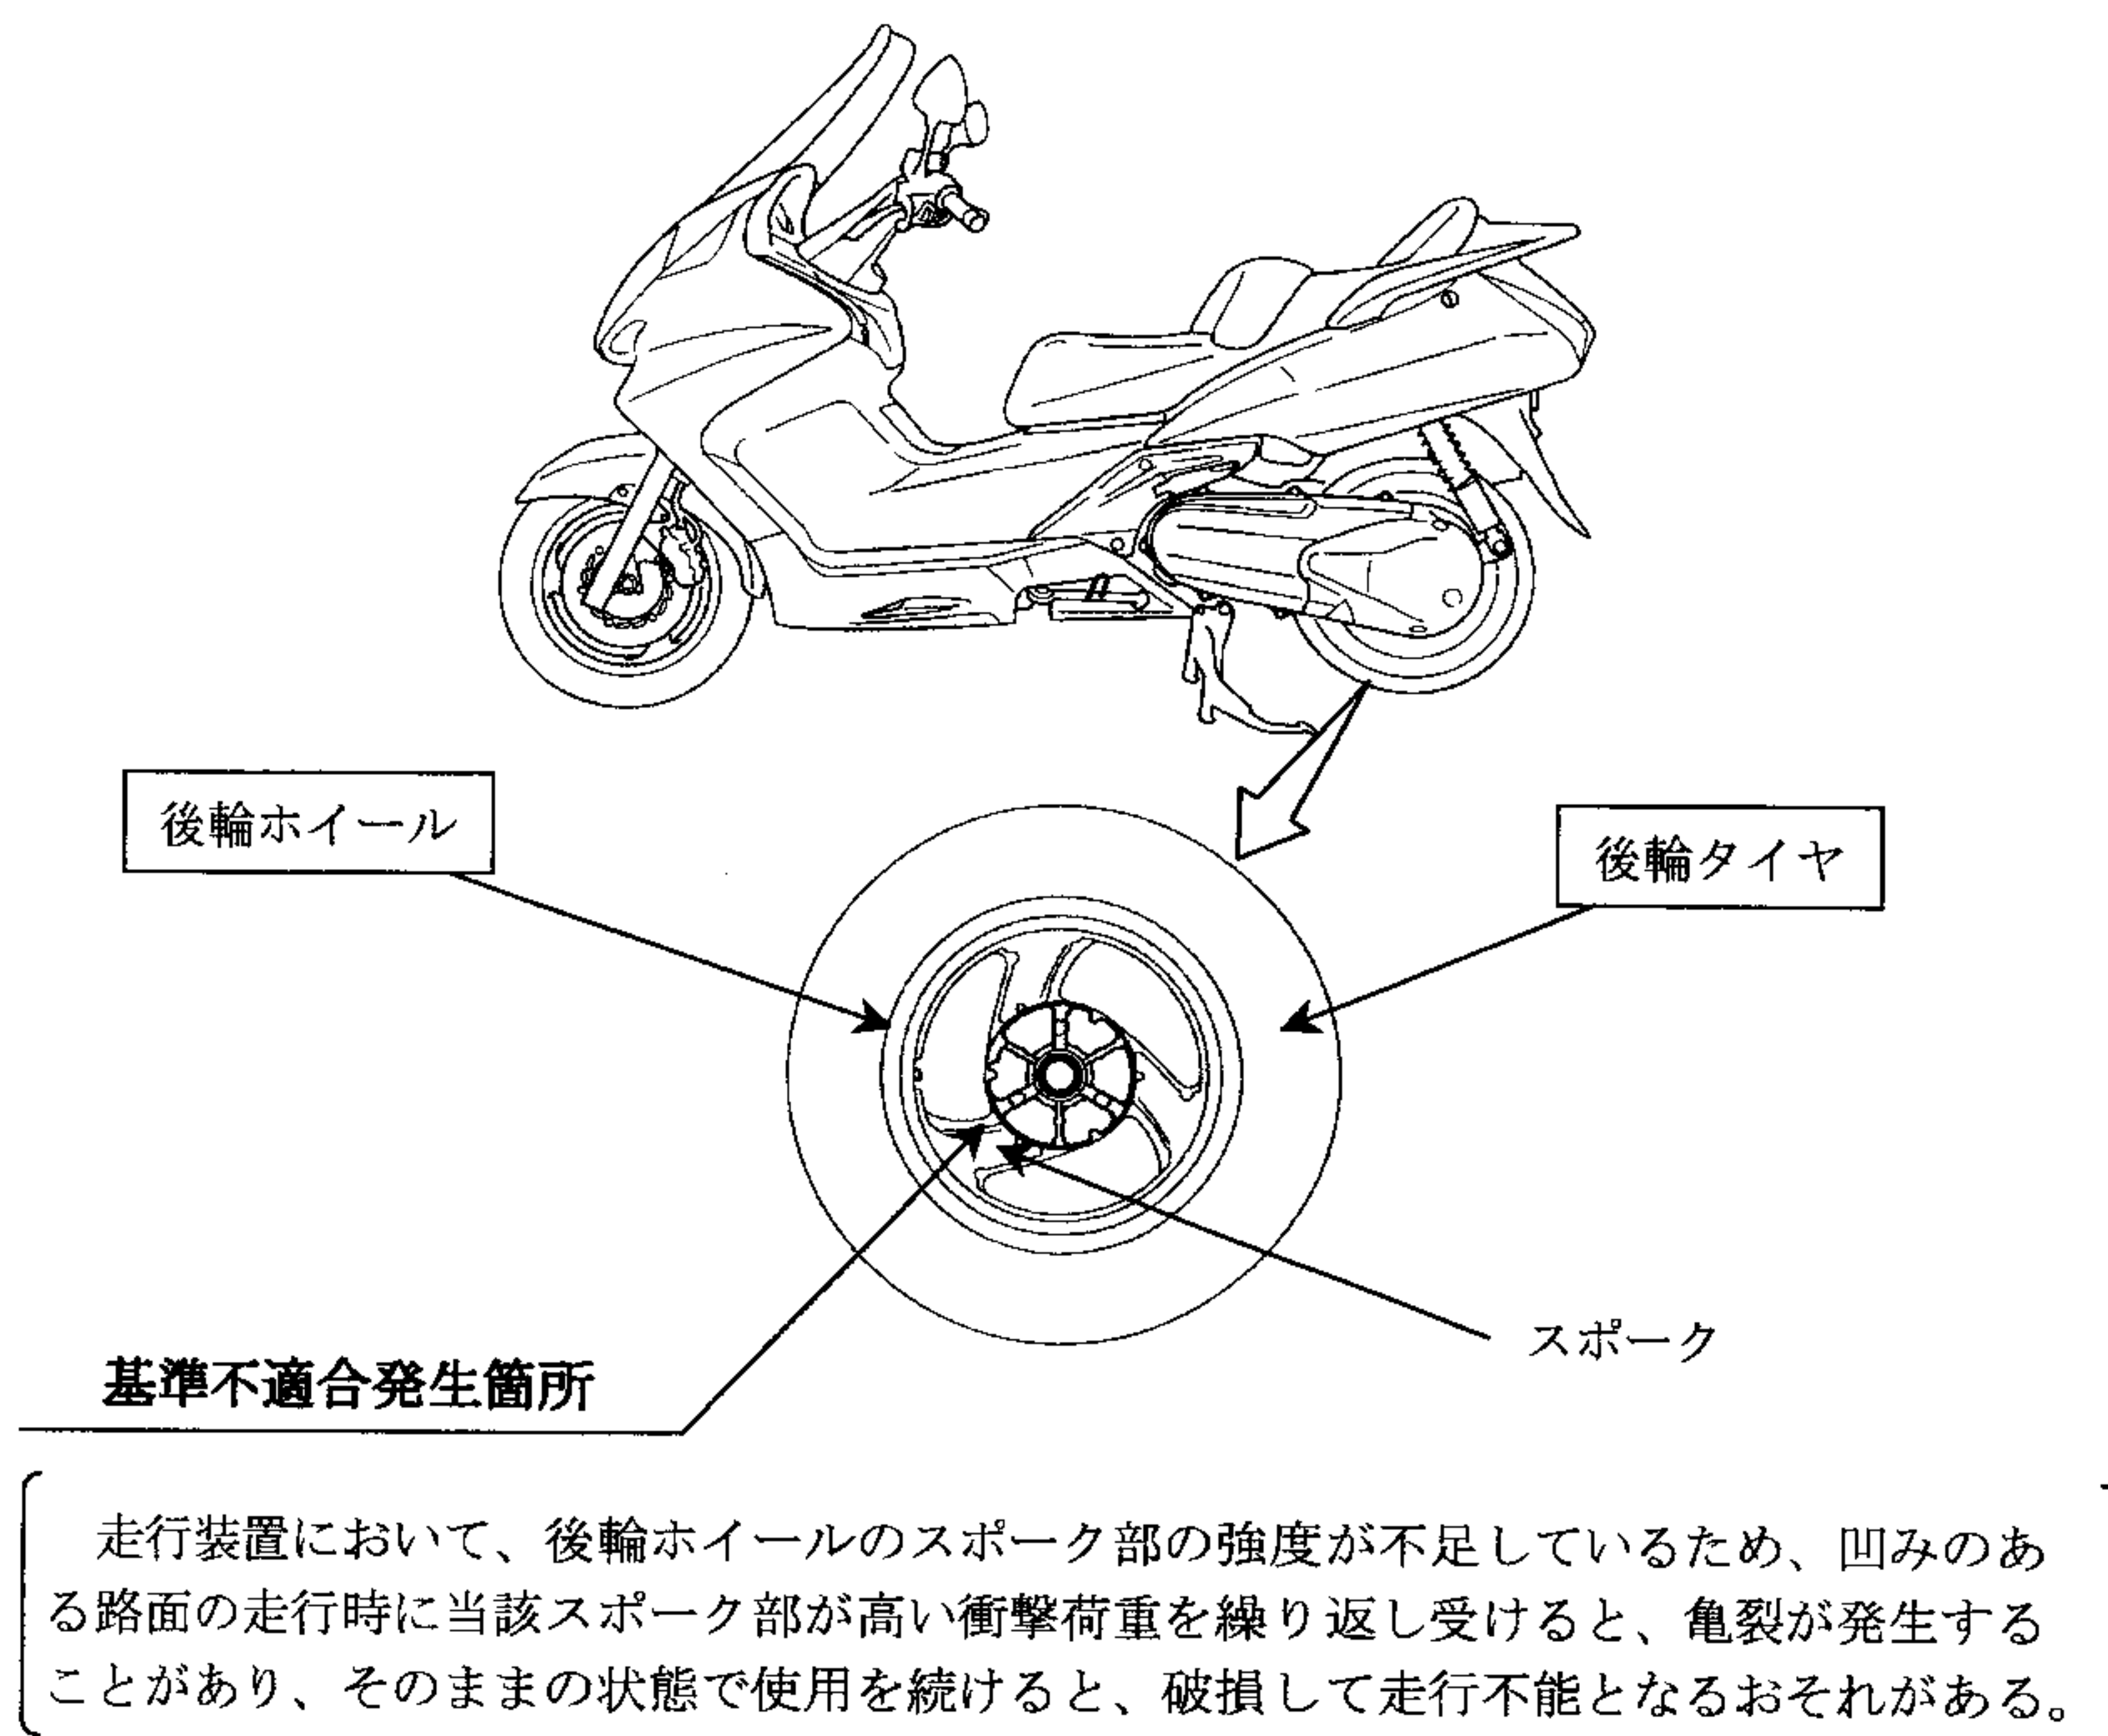
| 対策前 | 対策後 |
| <p>後輪タイヤ</p> <p>後輪ホイール</p> | <p>識別用突起</p> <p>形状変更</p> |

注：  は交換部品を示す。

識別：対策品のホイールはメーカー名の横に突起付き。

全車両、新品タイヤを取付けた対策品のホイールと交換する。
