# 改善箇所説明図

## 改善措置の内容

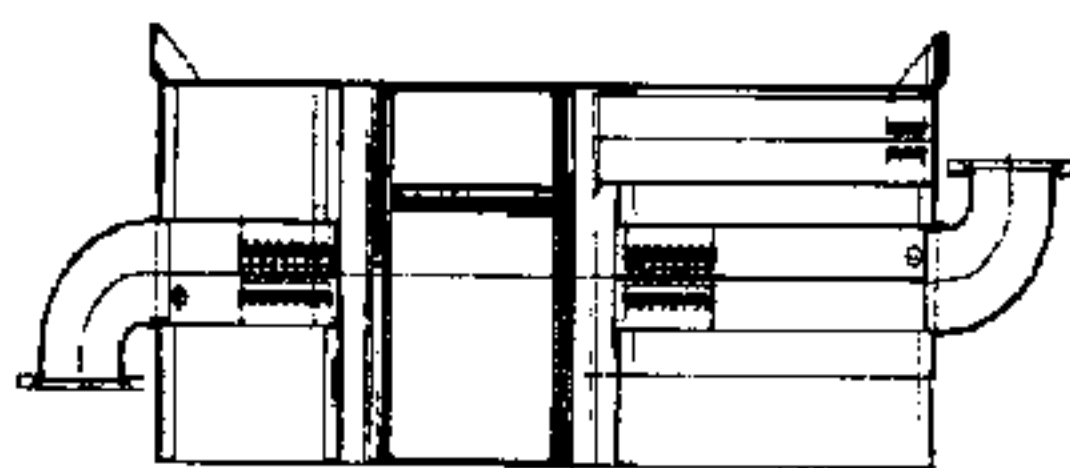
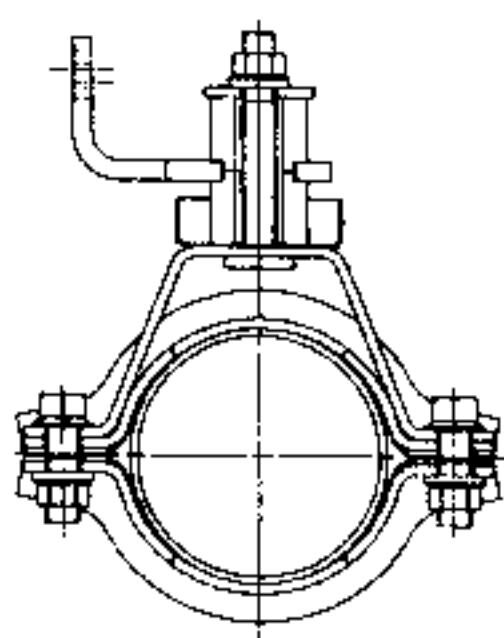
### 改善前

全車両、当該マフラを対策品に交換するとともに、対策防振ゴム付き金具に交換する。

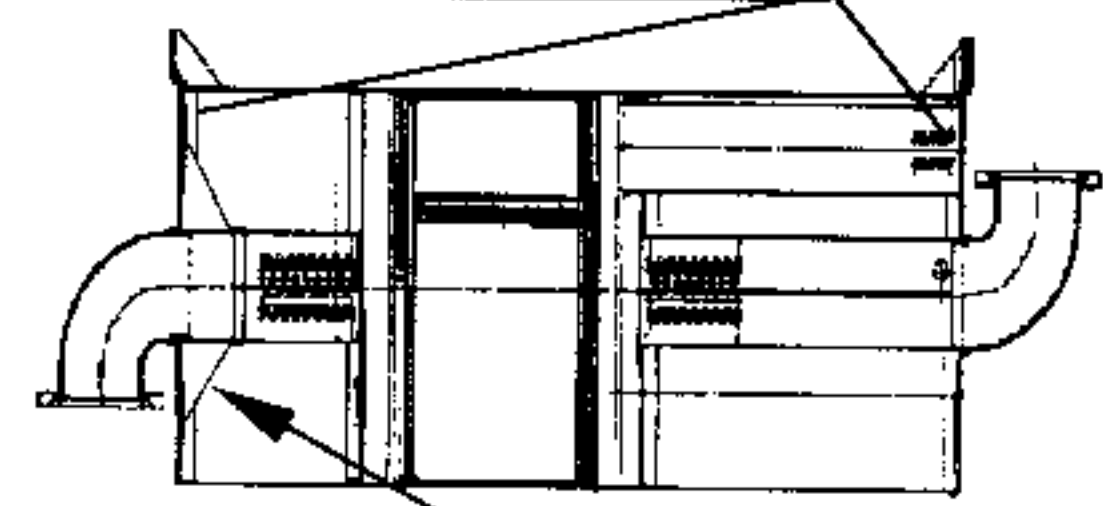
マフラ

エンドプレート板厚増大

コーン形状補強材追加

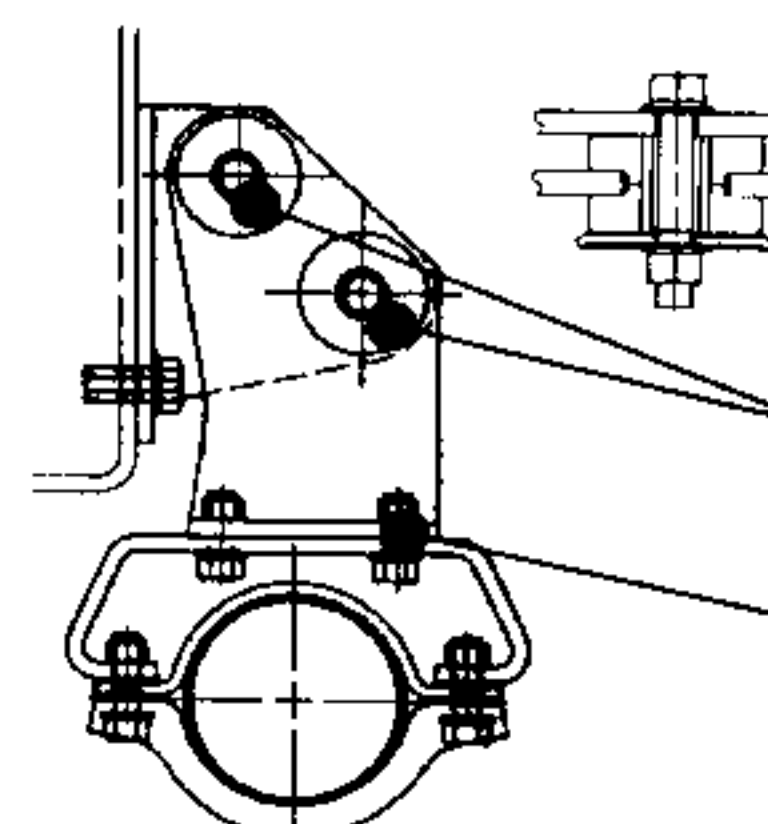
排気管支持金具及び防振ゴム

防振ゴム容量増大、

剛性増大
