## 改善箇所説明図

### 改善の内容

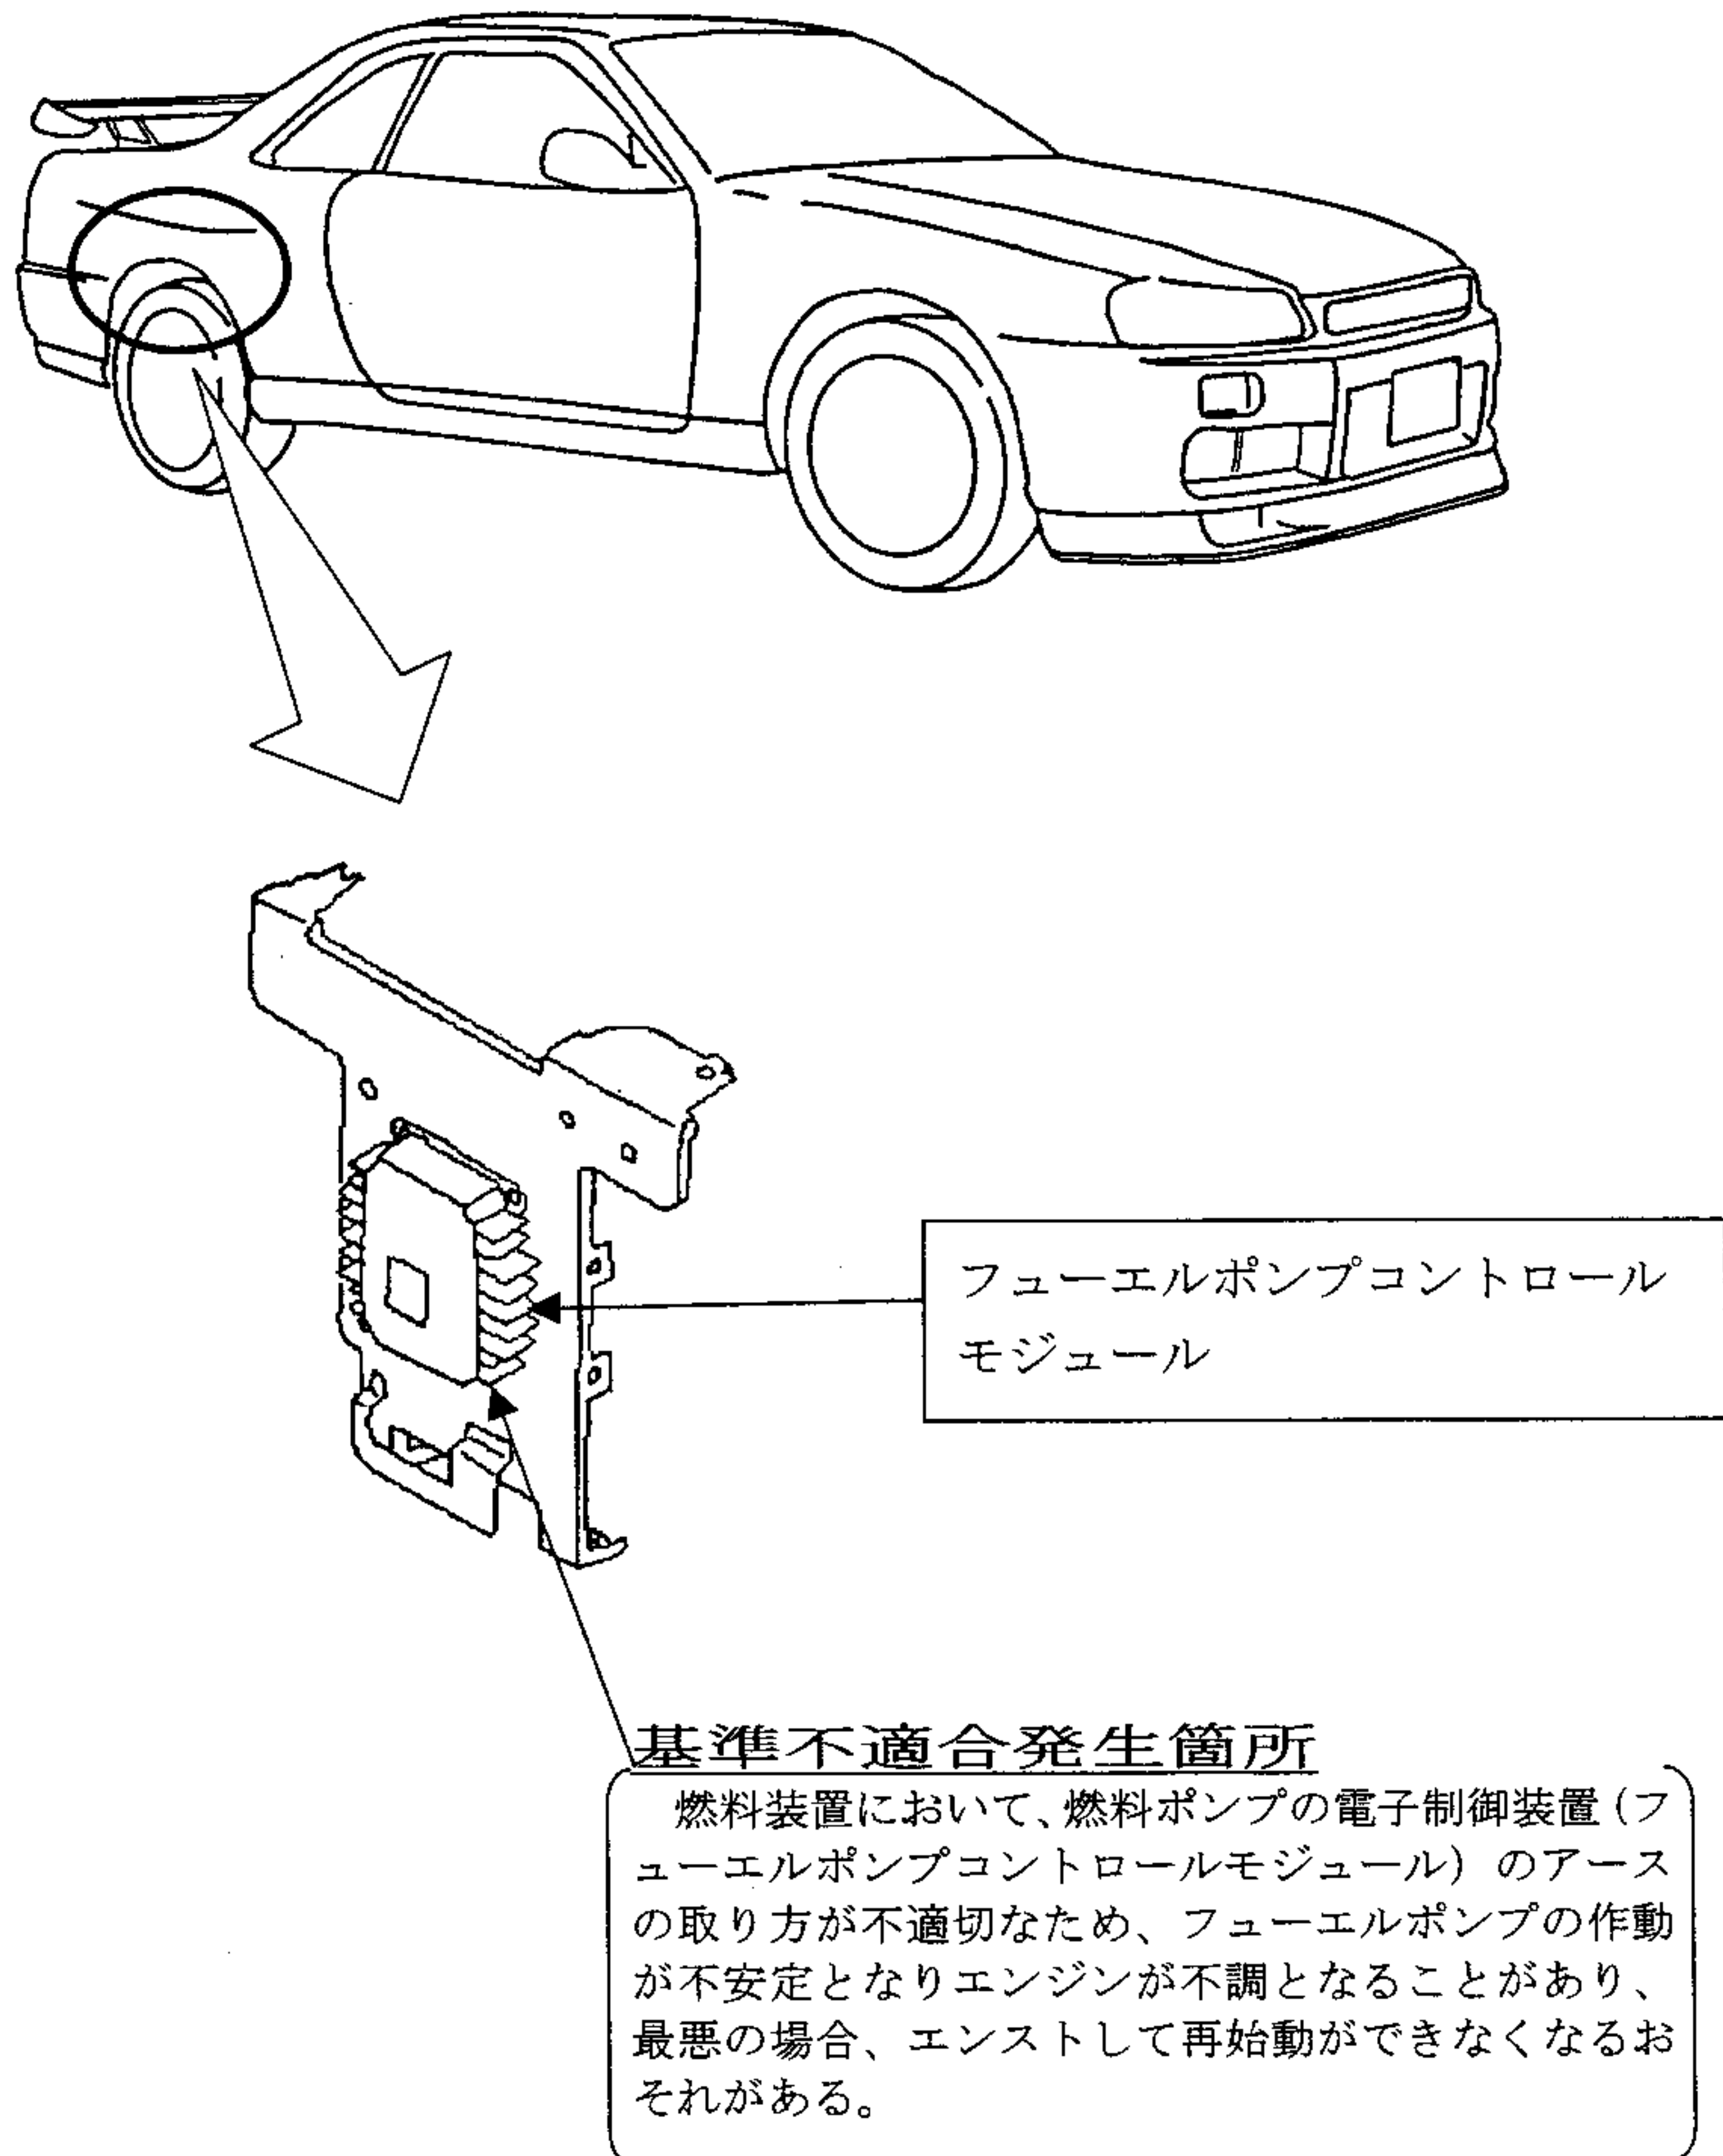
注：  は、交換部品を示す。

全車両、当該電子制御装置を対策品と交換する。

識別：黄色のペイントをモデルナンバープレートの左横に塗布する。
