# 改善箇所説明図

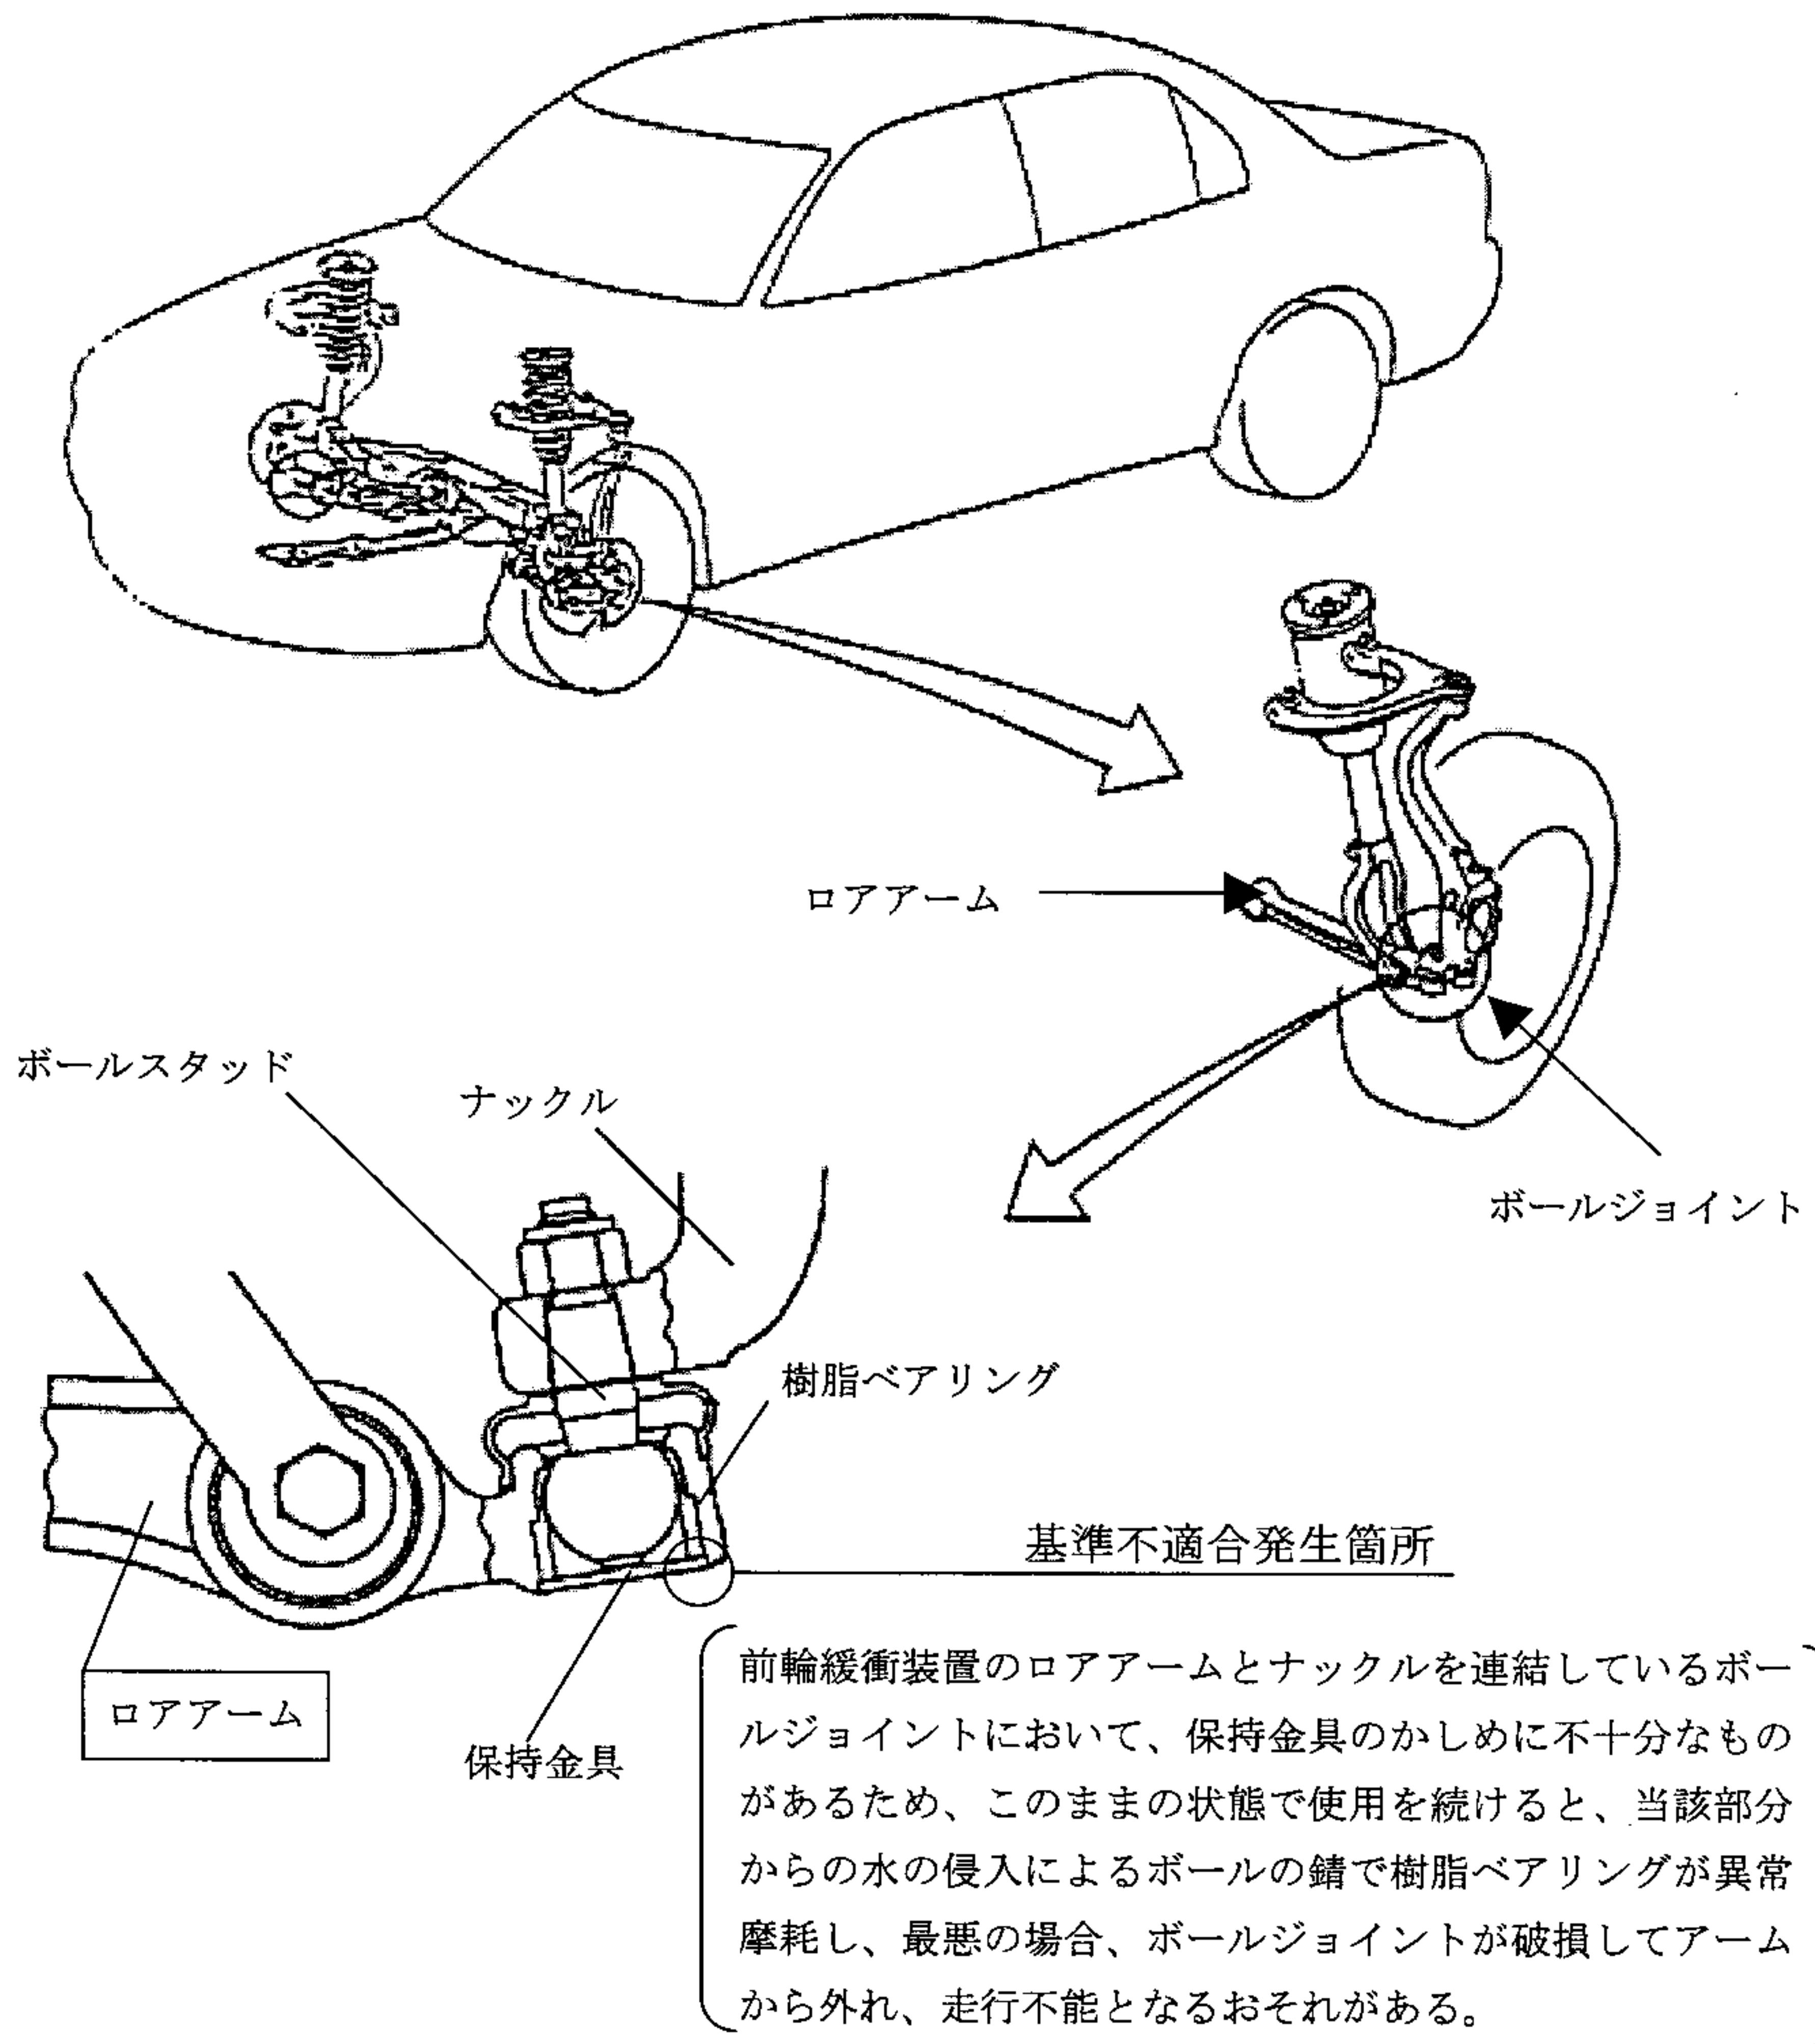
注：   内は交換部品を示す。

全車両、当該ロアアームボールジョイントを点検し、摩耗量の大きいものは対策品と交換する。  
また、点検で異常のないものについては、当該かしめ部にシール剤を塗布する。

識別：運転席ドアの、アッパーヒンジにあるドアヒンジ上側の取付ボルト頭部に、白色または黄色ペイントを塗布する。
