## 改善箇所説明図

### 改善の内容

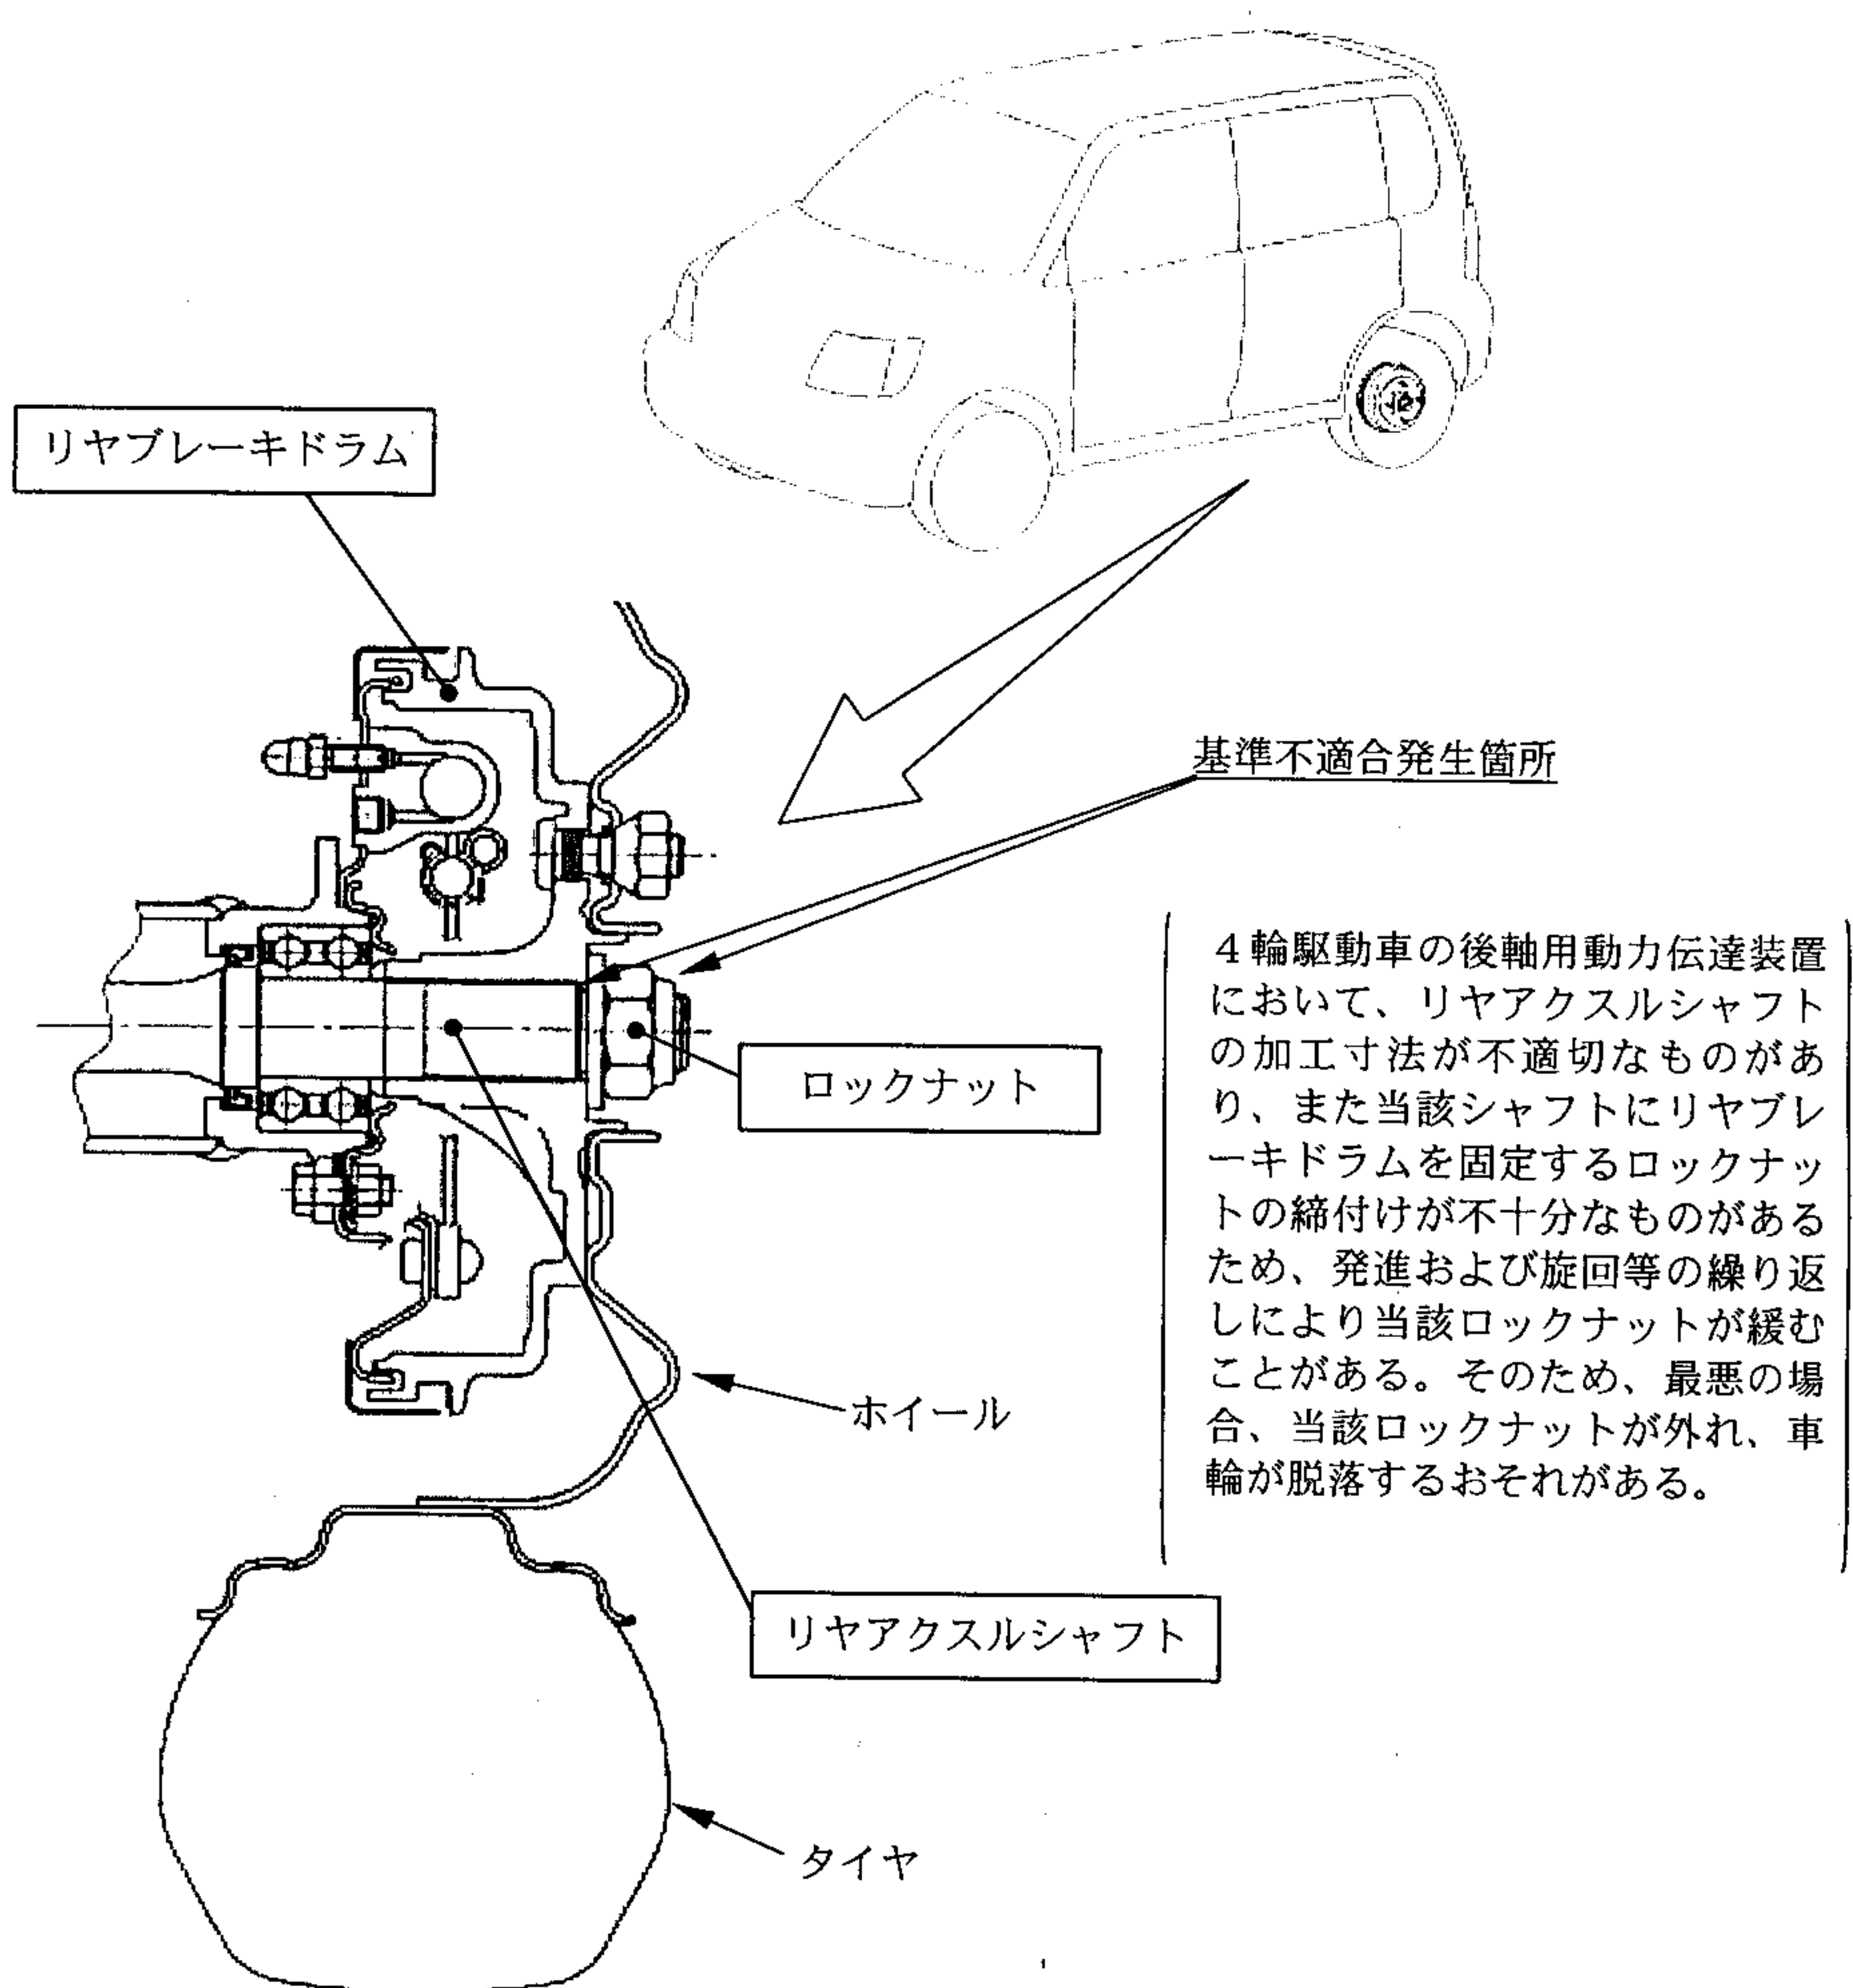
注：  内は交換部品を示す。

全車両、ロックナットの締付け状態およびリヤアクスルシャフト加工寸度を点検し、ロックナットに緩みのあるものはリヤアクスルシャフト一式、リヤブレーキドラム、およびロックナットを新品と交換する。ロックナットに緩みがなく、リヤアクスルシャフト加工寸度不良のものはリヤアクスルシャフト一式を良品におよびロックナットを新品に交換する。またロックナットに緩みがなく、リヤアクスルシャフト加工寸度が正常なものはロックナットを新品に交換する。

識別：助手席ドアのローワーヒンジ下側取付けボルト頭部に白色または黄色のペイントを塗布する。
