# 改 善 箇 所 説 明 図

## 基準不適合発生箇所

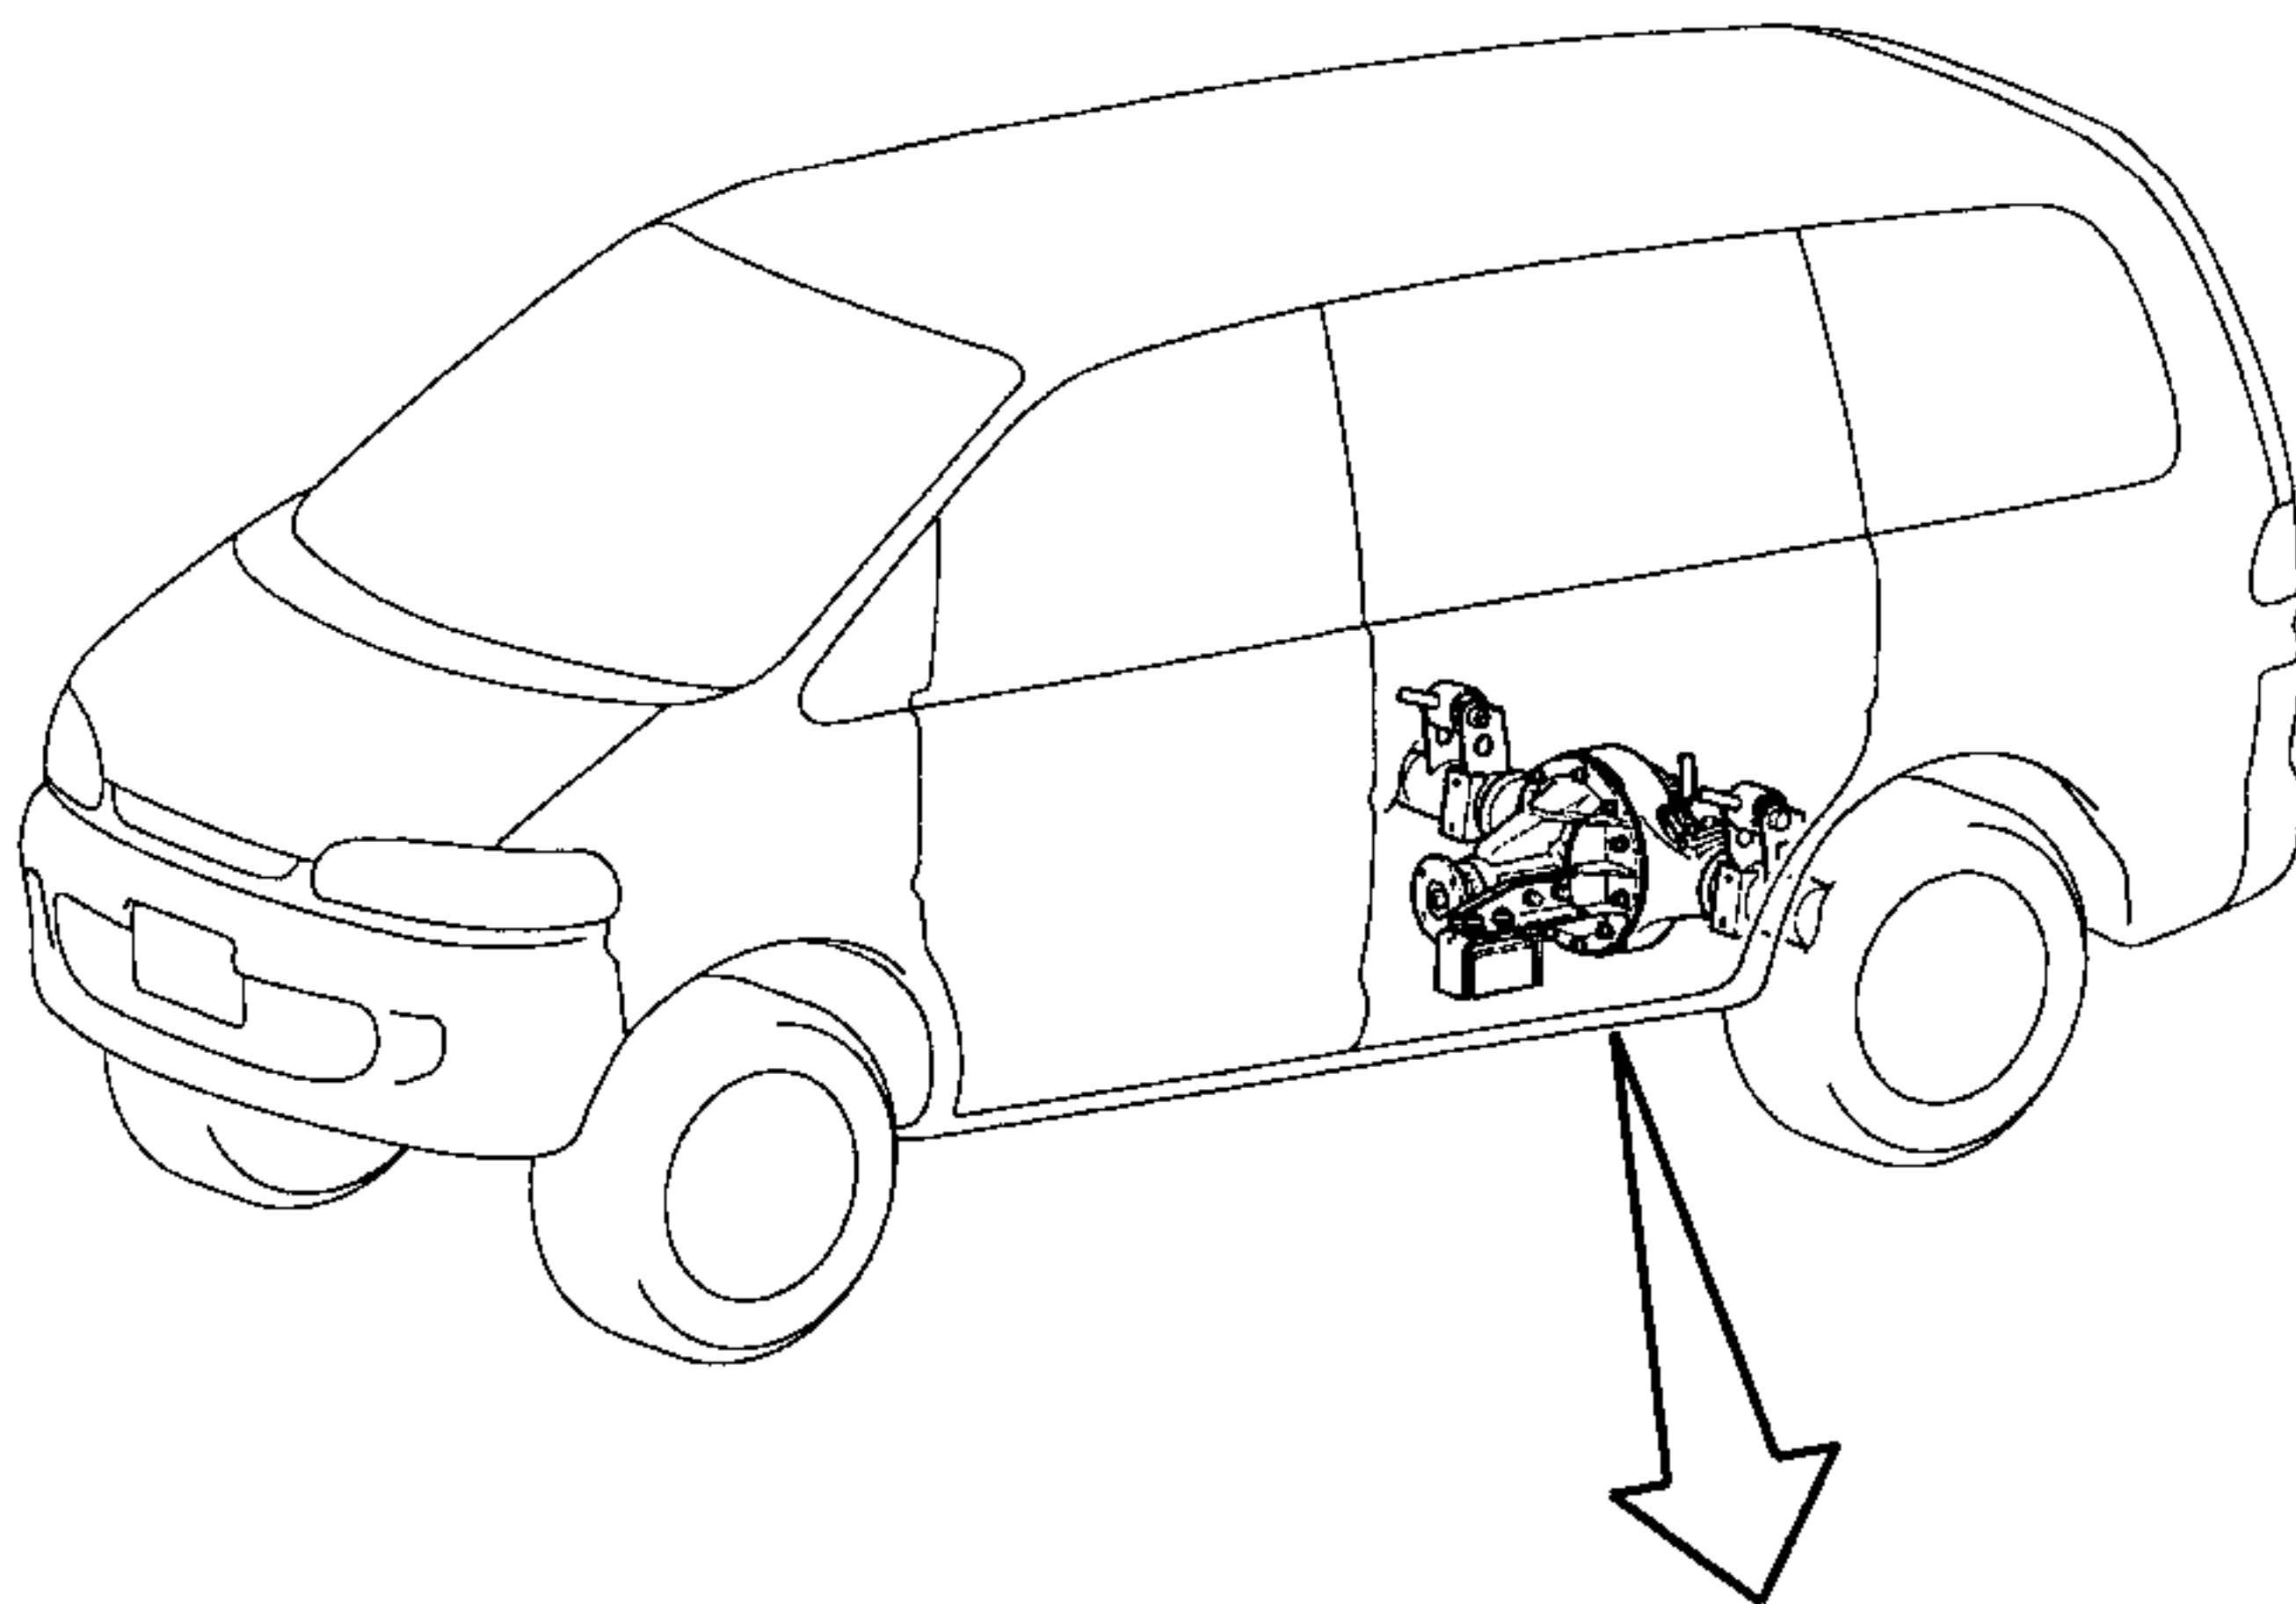
後軸差動装置の振動を低減するために装着されているダイナミックダンパーにおいて、ウェイト支持ゴムおよびウェイトの脱落を防止するピンの強度が不足している。そのため、そのまゝの状態で使用を続けると、ウェイト支持ゴムが破損し、その後、ピンが折損して、最悪の場合、ウェイトが脱落して他の交通の安全を妨げるおそれがある。

全車両、当該ダイナミックダンパーを対策品に交換する。

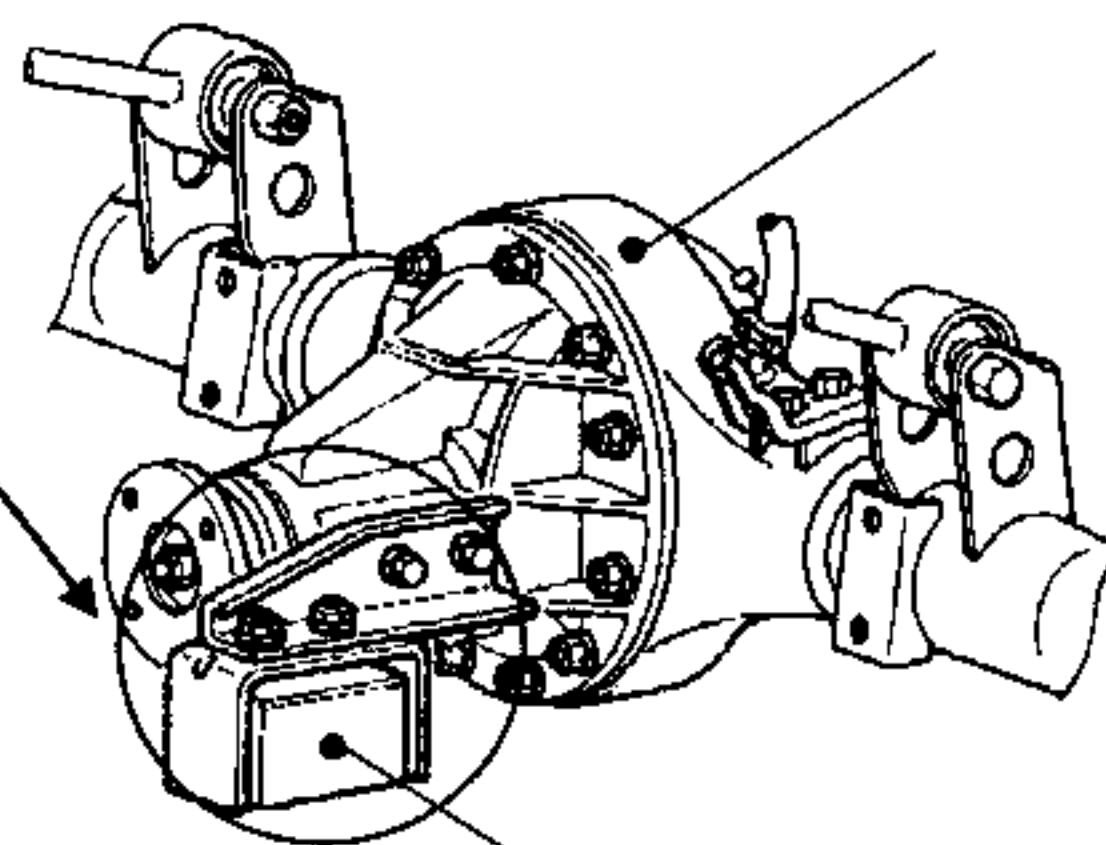
ダイナミックダンパー

リヤ ディファレンシャル キャリア

識別：外観上、ダイナミックダンパーにて容易に識別が可能のため、特別な識別の追加は行わない。
