# 改善の内容

全車両、当該ホイール・キャップ一式を対策品に交換する。

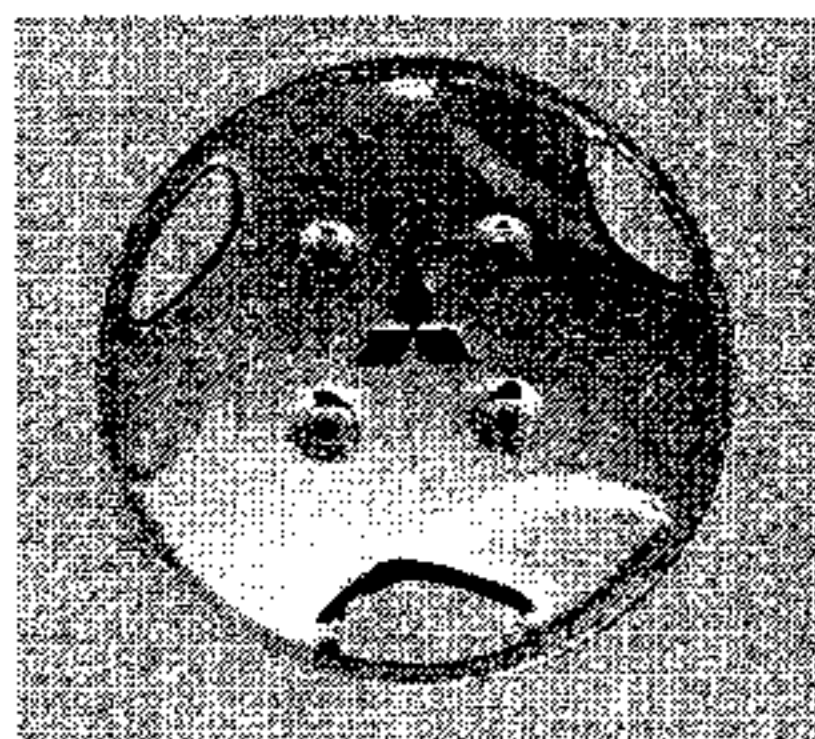
改善前

注：  内は交換部品を示す。

〔なお、対策品の供給に時間を要することから、当面の暫定処置として、ホイール・キャップ一式を取り外し、後日、ホイール・キャップ一式を対策品と交換する。〕

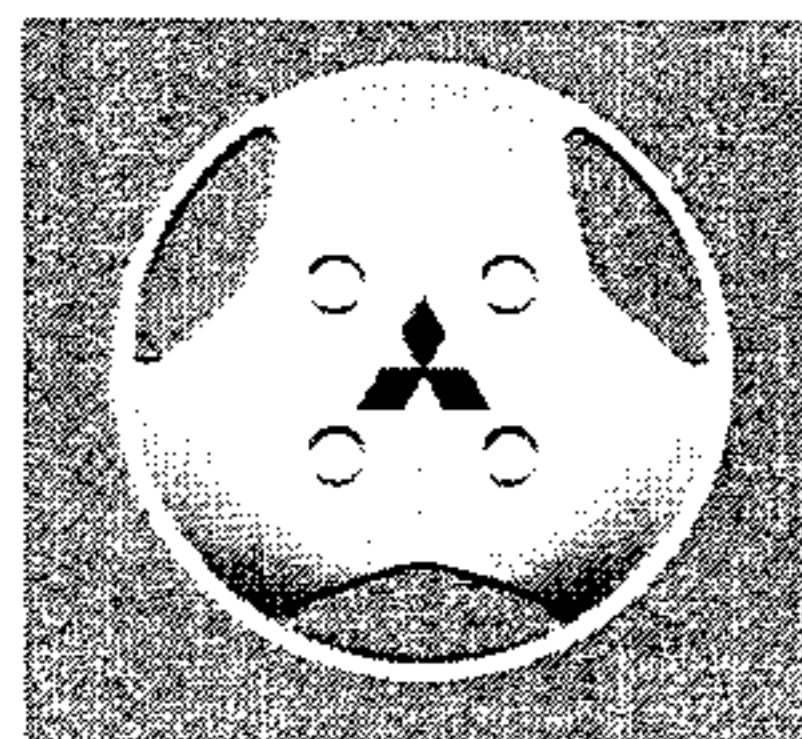
改善後

識別：外観上、ホイール・キャップにて容易に識別が可能のため、特別な識別の追加は行わない。
