## 改善箇所説明図

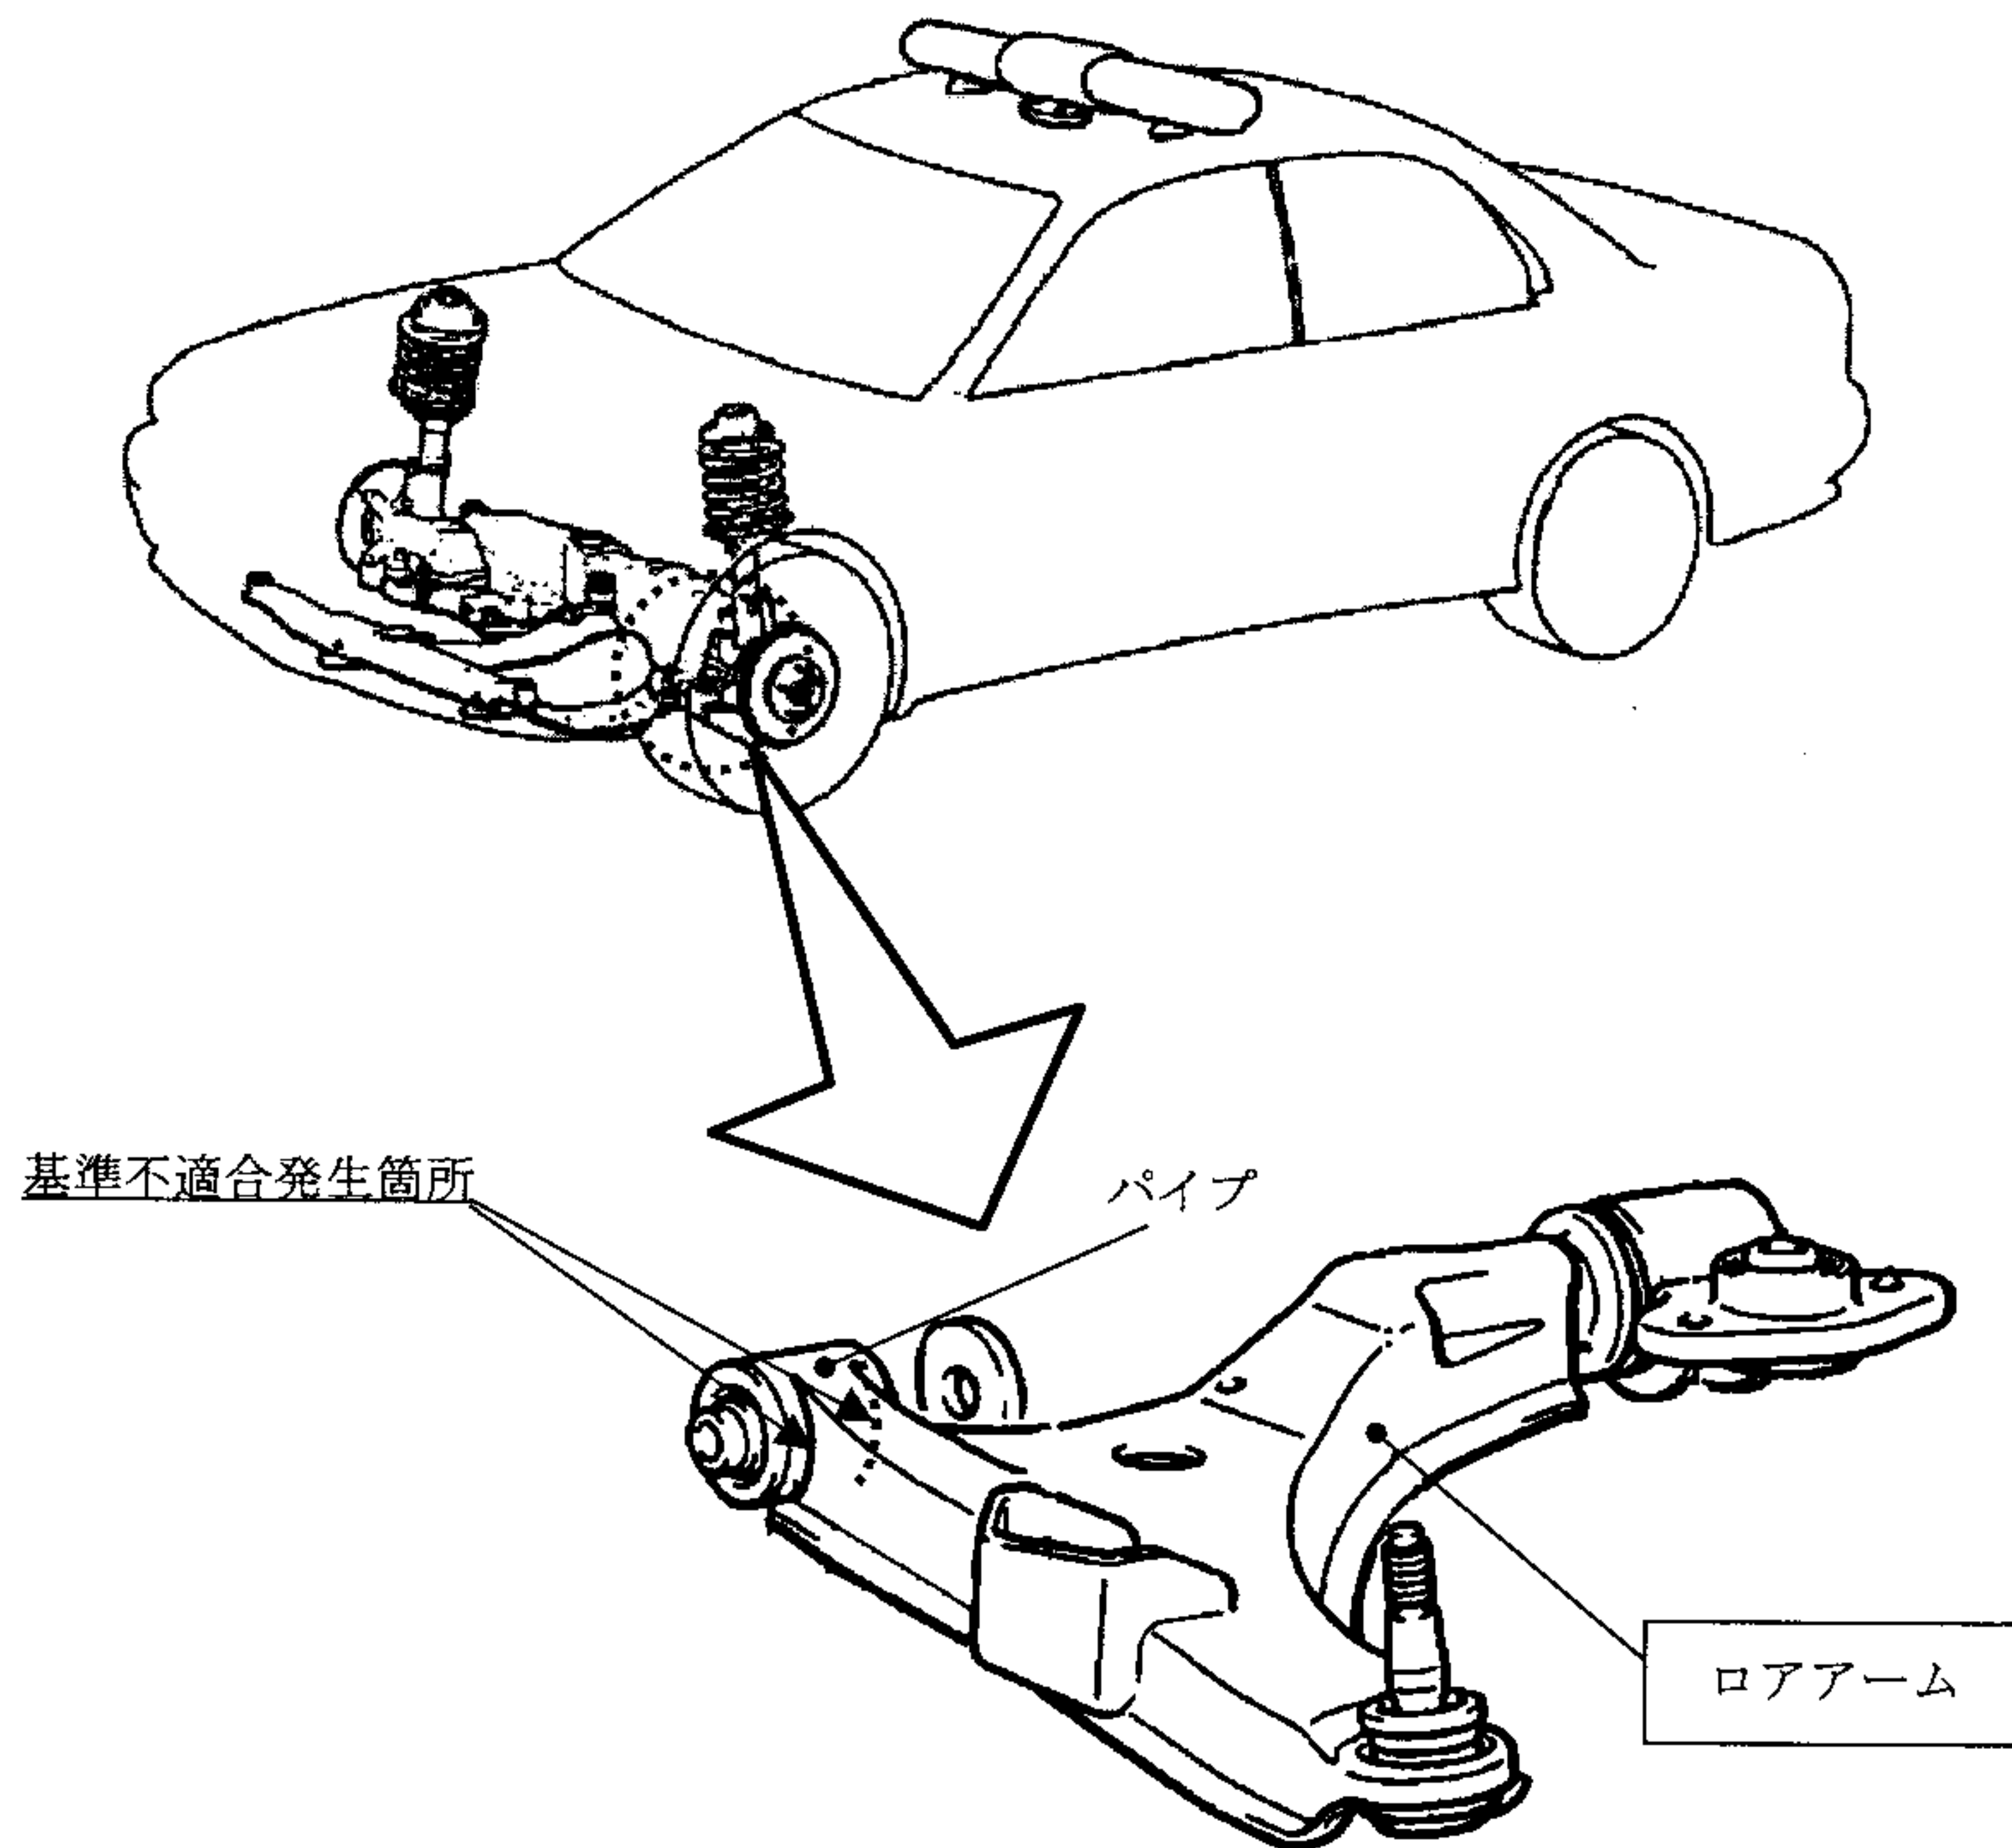
警察車両において前輪緩衝装置のロアアームの構成部品であるパイプの溶接が不十分なため強度が不足しているものがある。そのため、そのままの状態で使用を続けると、パイプの溶接が外れ、操縦安定性が損なわれるおそれがある。

注：□は交換部品を示す。

全車両、ロアアームを良品と交換する。

識別：エンジンルーム内の銘板右側取付け部に、白色または黄色のペイントを塗布する。
