改善箇所説明図

トヨタ カローラ

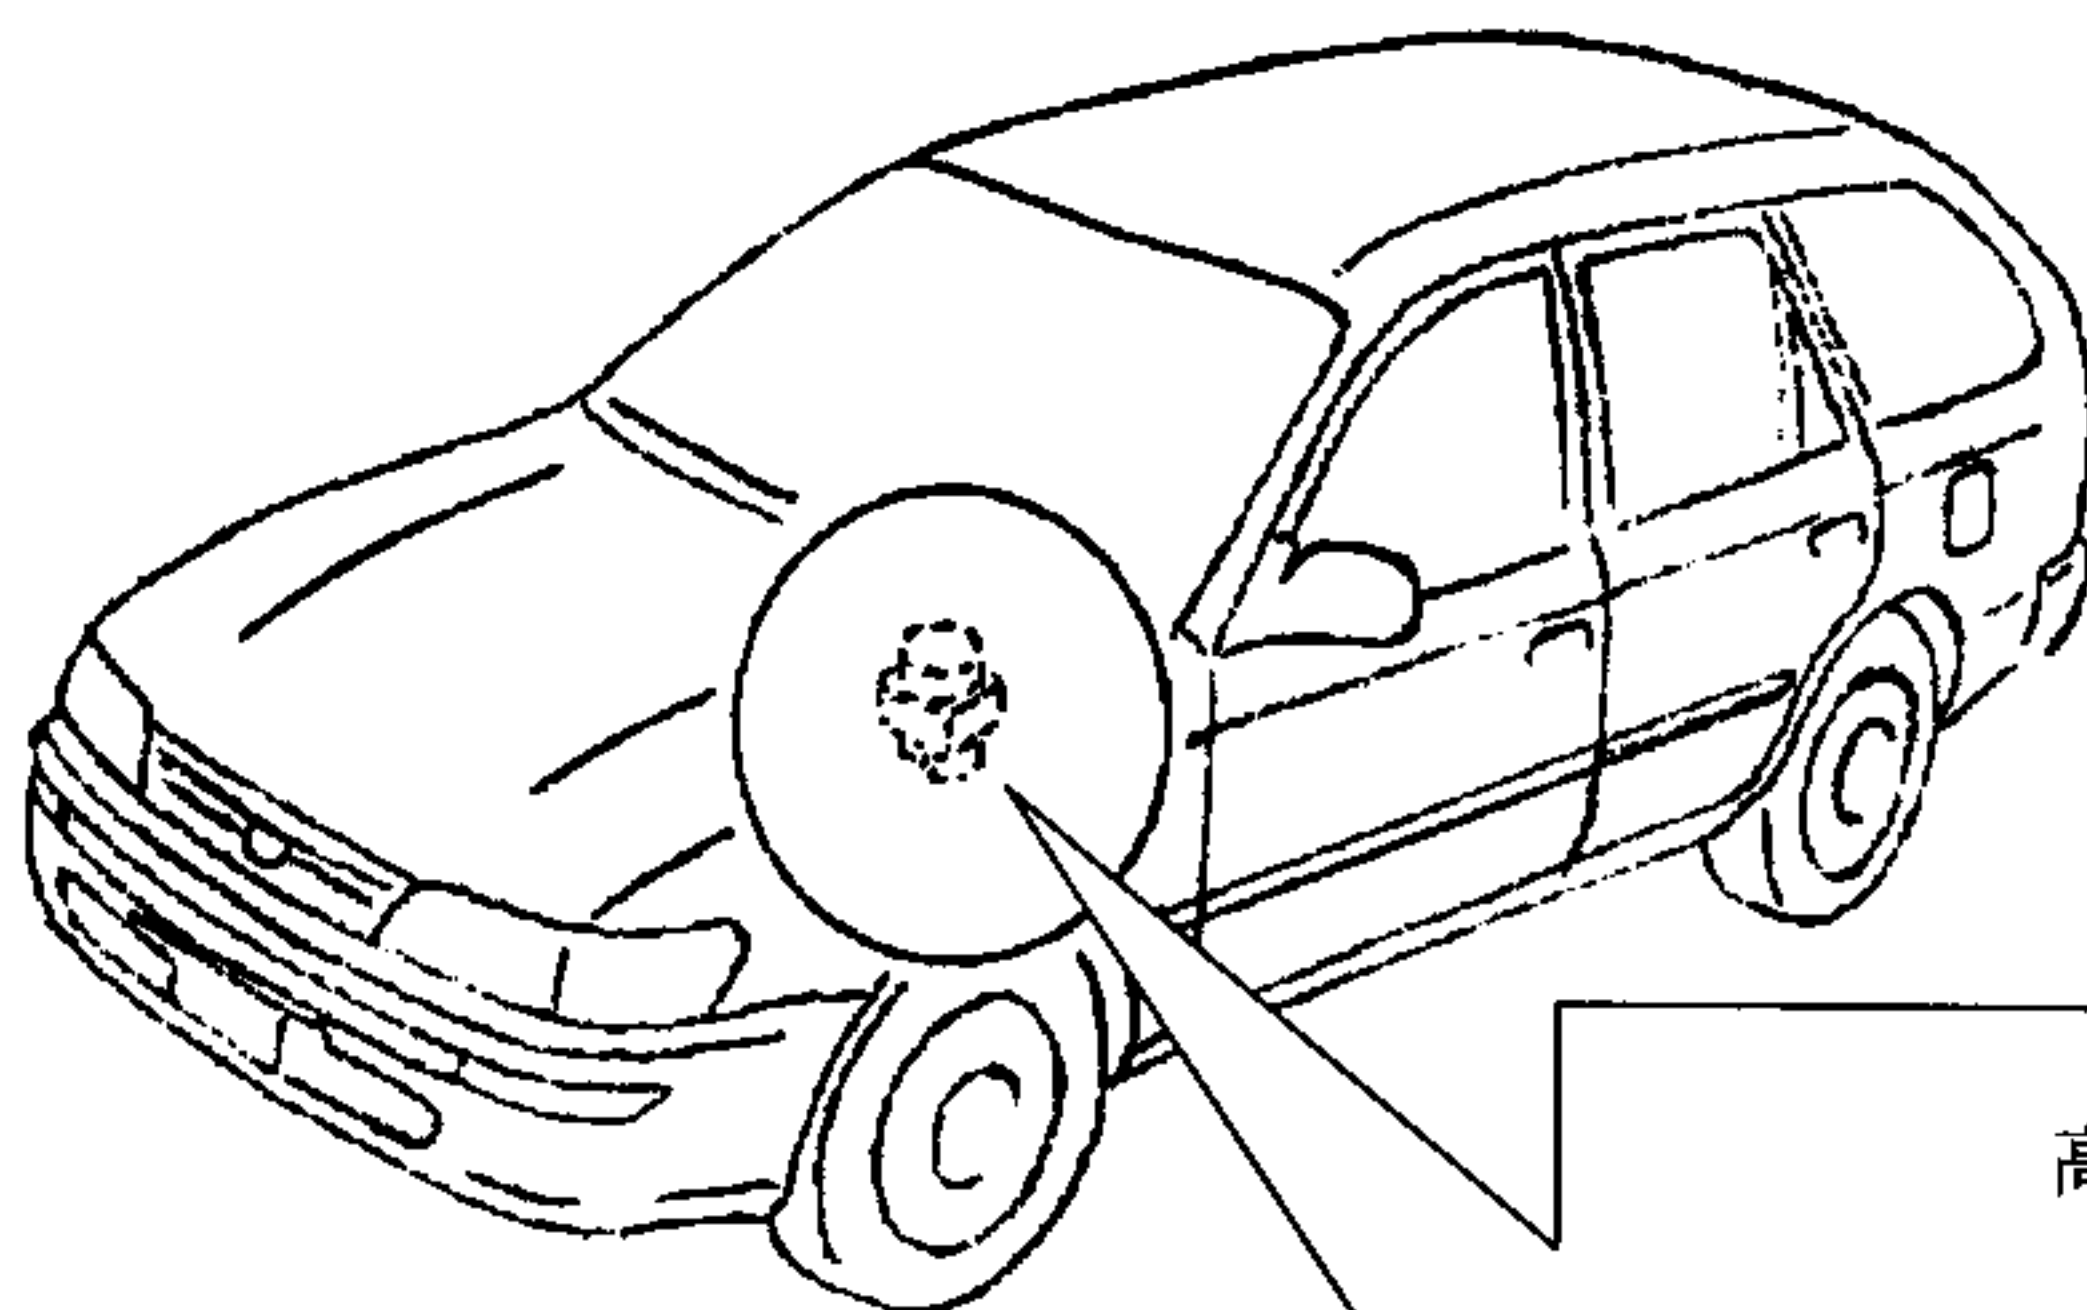
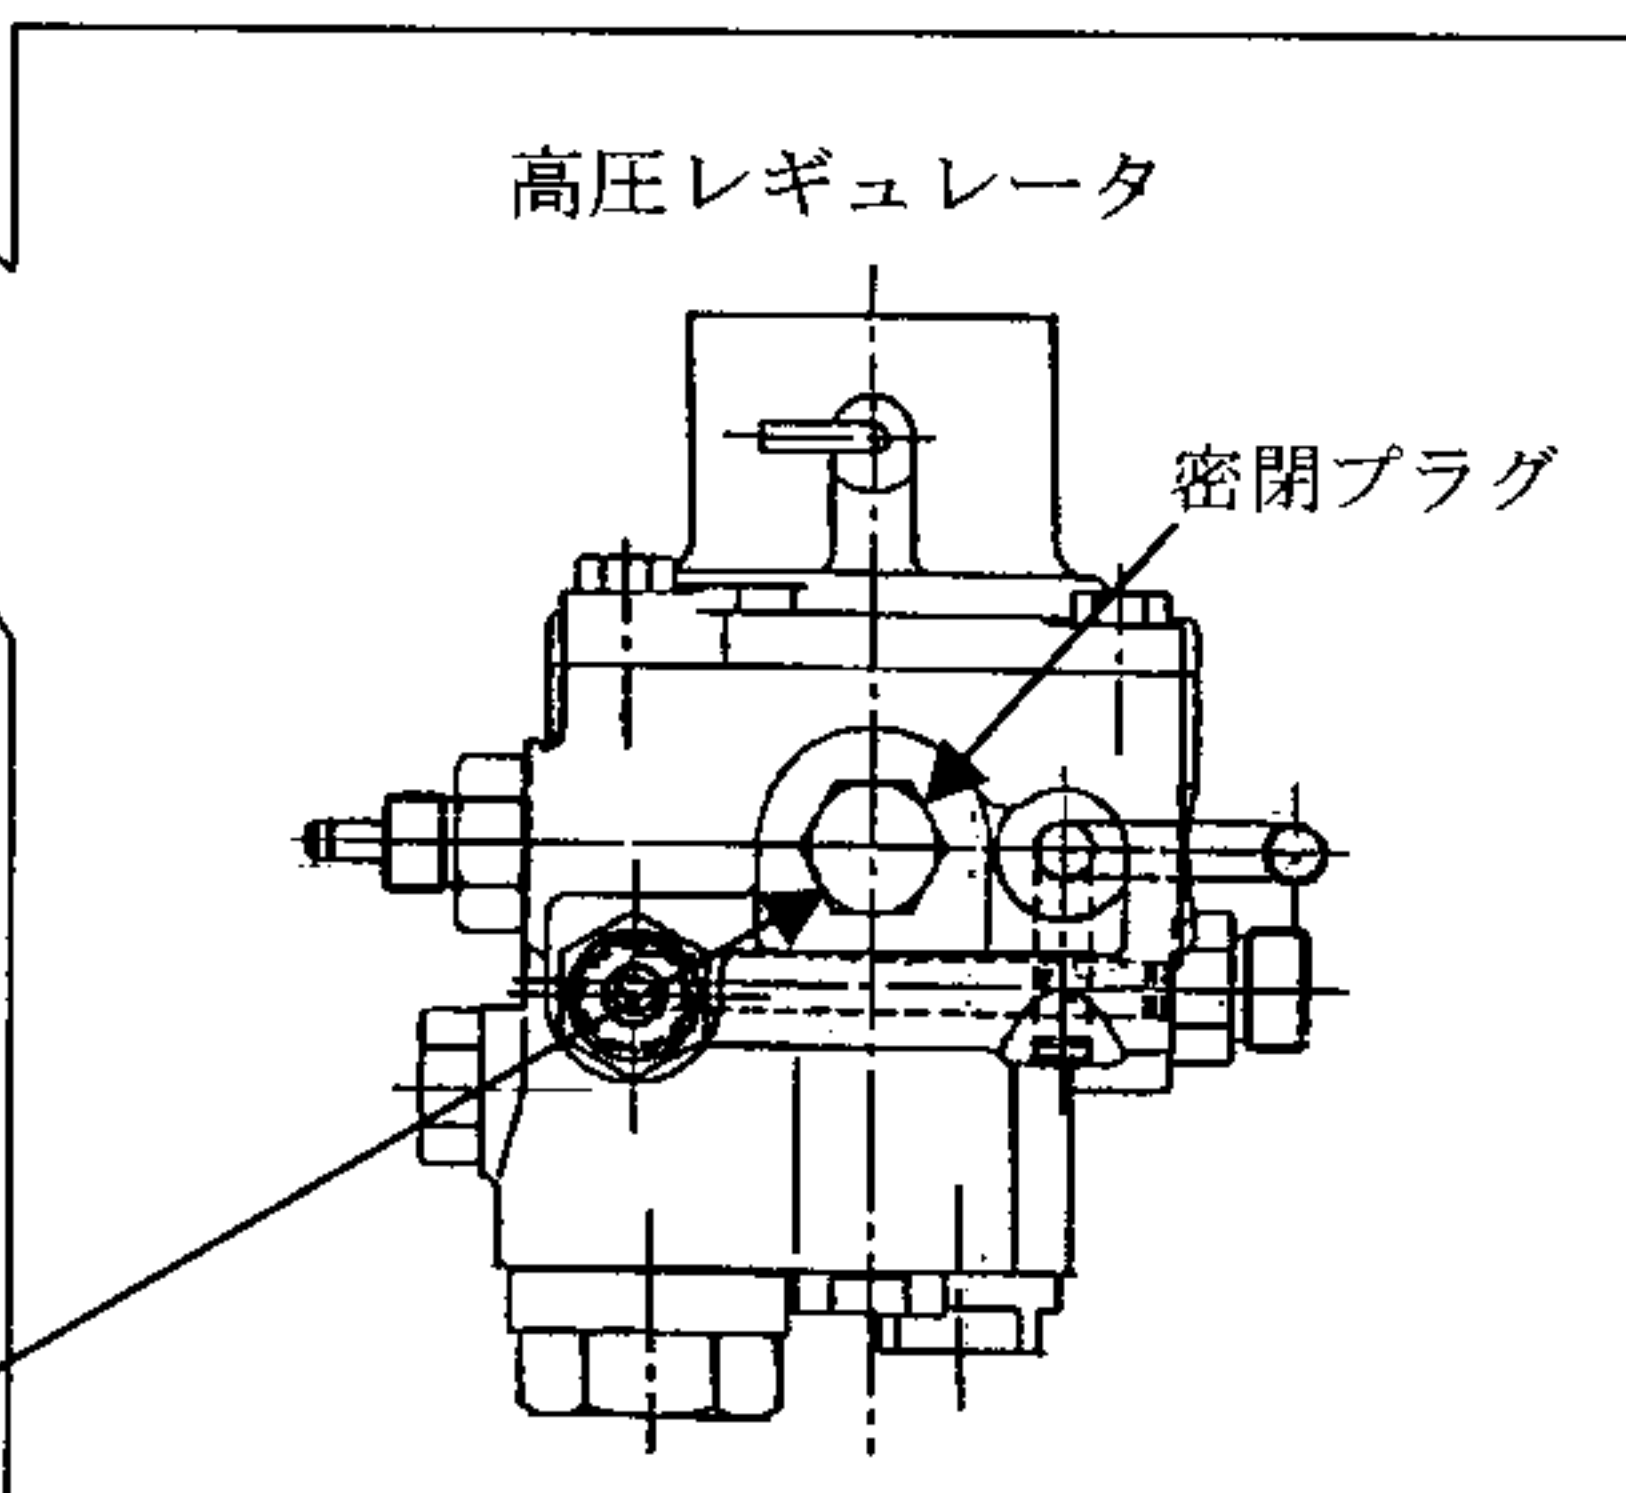
**基準不適合発生箇所**

圧縮天然ガス自動車において、燃料を供給する高圧レギュレータの密閉プラグ締付け力が不足しているため、エンジン始動時の当該密閉プラグに掛かる圧力変動により、密閉プラグが緩むものがある。そのため、そのまま使用を続けると、密閉プラグに取付けられているオーリングが損傷し、燃料が漏れるおそれがある。

**改善の内容**

全車両点検し、当該密閉プラグを増し締めする。なお、燃料漏れのあるもの及び緩みのあるものは、オーリングを新品と交換する。

識別 : 当該密閉プラグに黄色ペイントを塗布する。
