## 改善箇所説明図

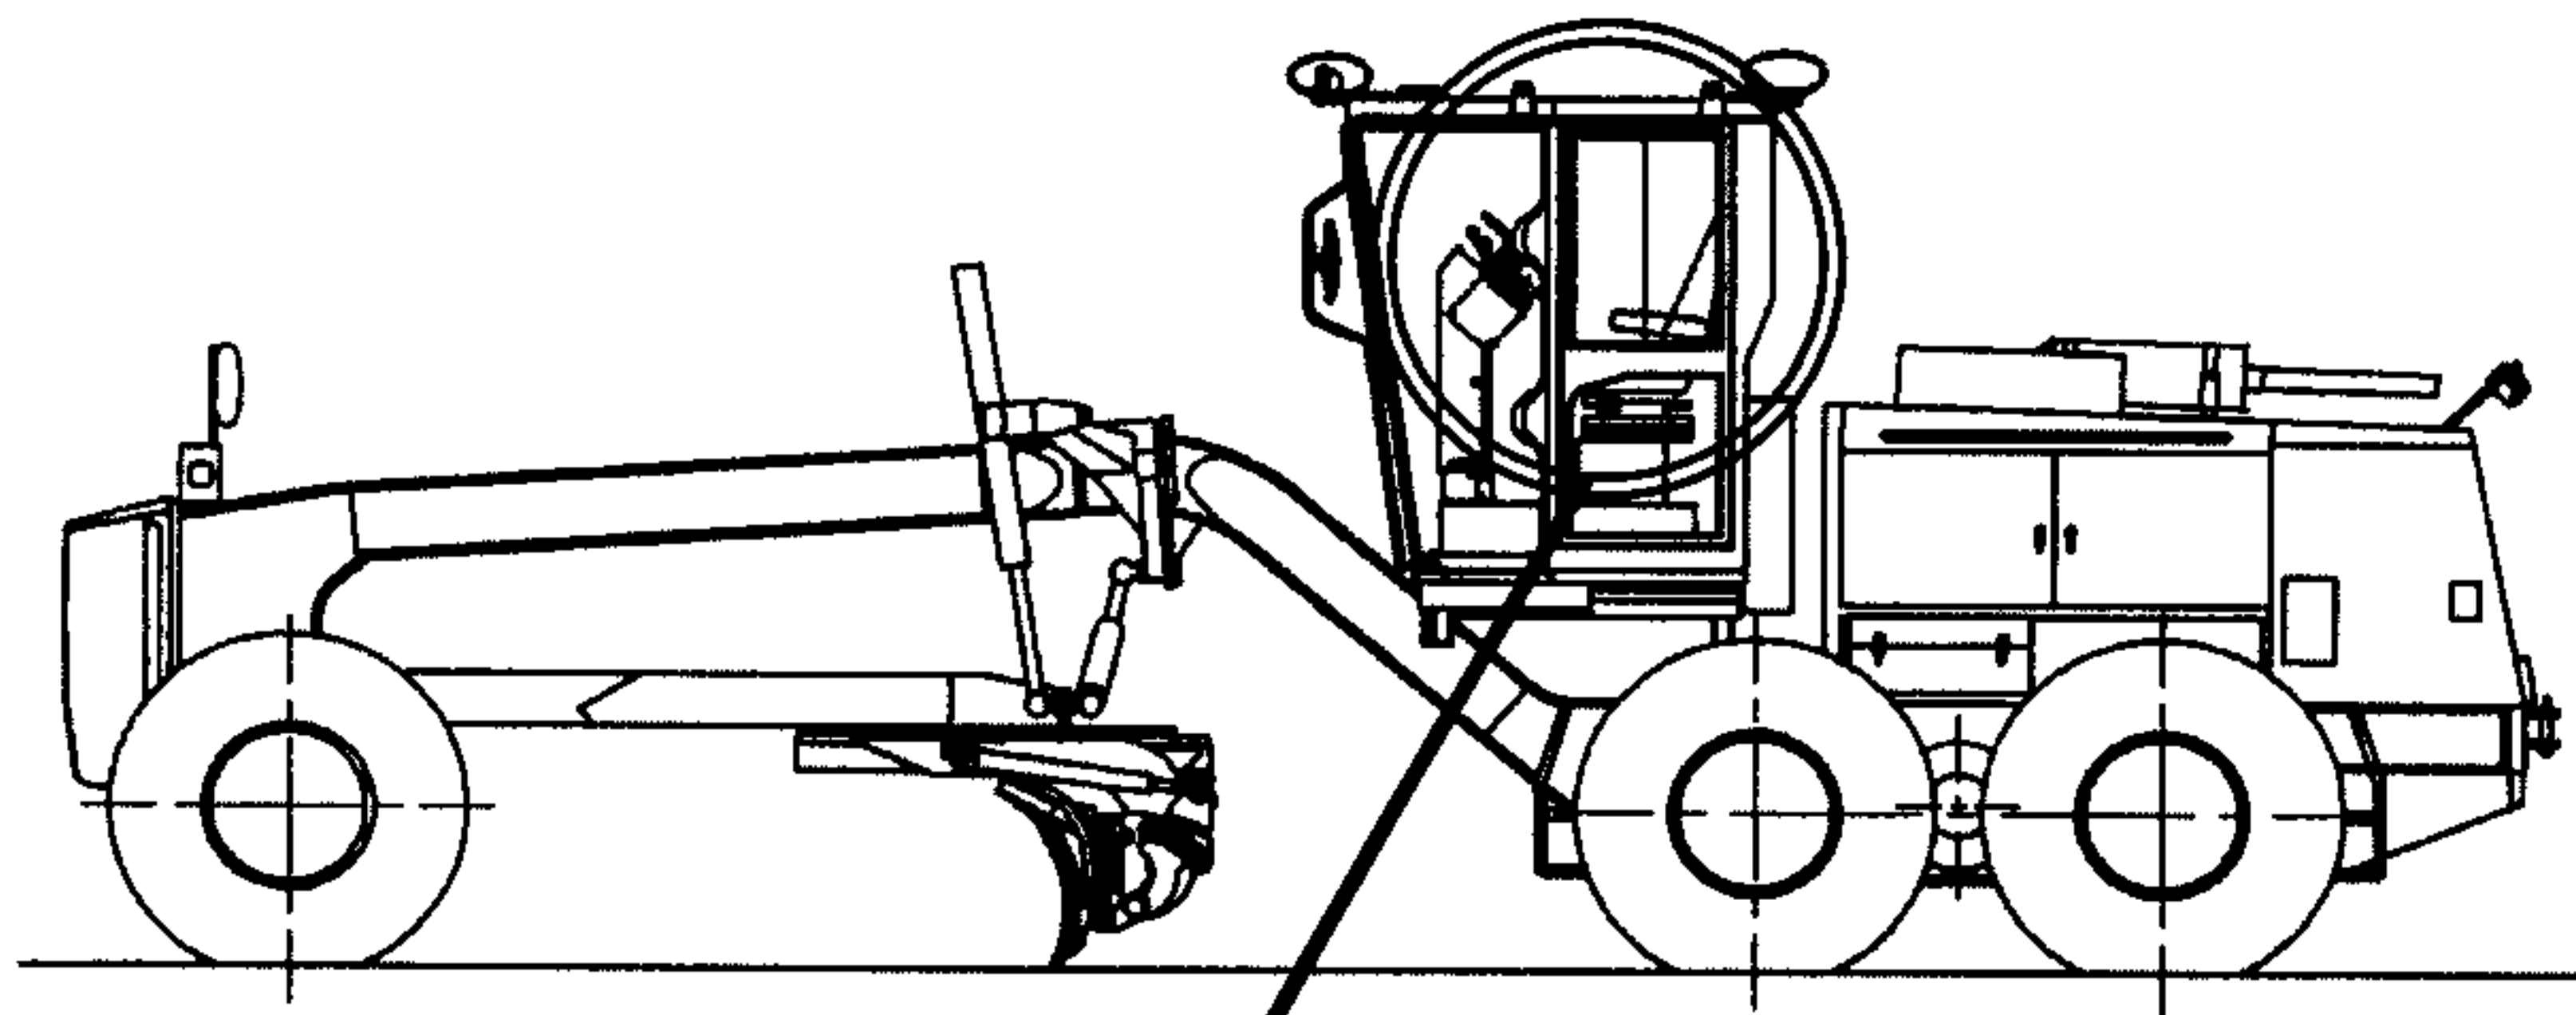
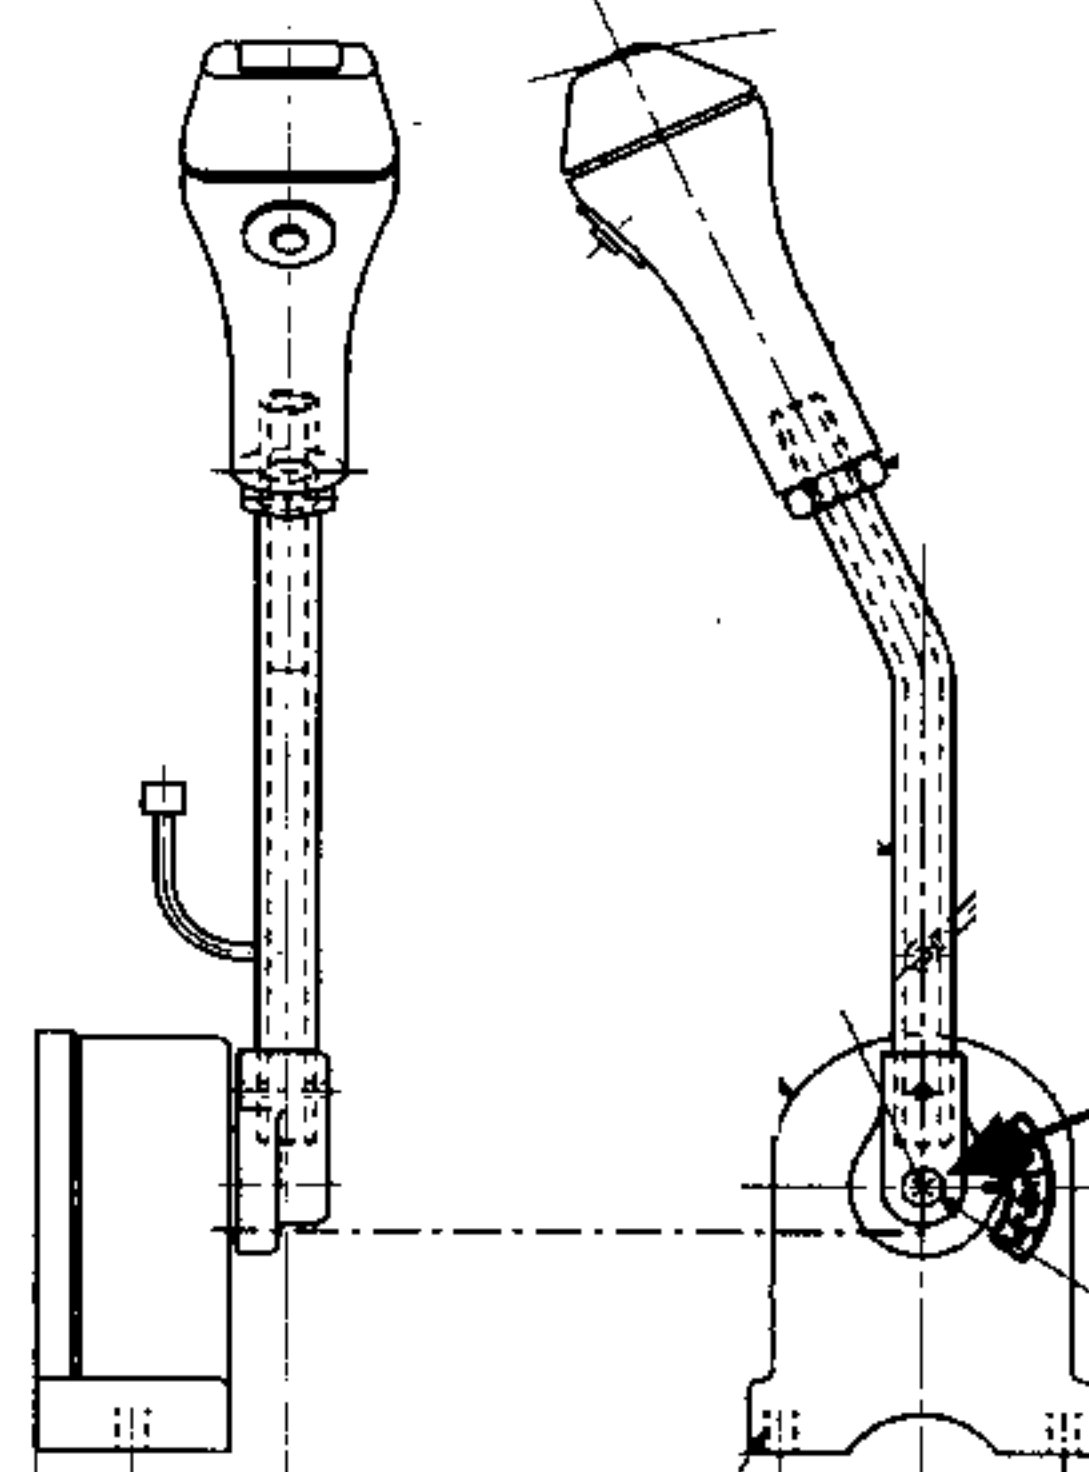
基準不適合箇所

シフトレバー固定用ネジ

注) □内は交換用部品を示す。

オートマチックトランスミッションを搭載した車両において、変速及び駐車ブレーキ用レバーの固定ネジの締付力が不足しているため、固定ネジが弛み出すものがある。そのため、そのまま使用を続けると、最悪の場合、固定ネジが折損して当該レバーが抜け出し、駐車ブレーキの作動または解除ができなくなるおそれがある。

全車両、レバー固定用ネジを新品と交換し、ネジ部に弛み防止材(ネジロック)を塗布して、正規のトルクで締め付ける。

識別：シフトノブ固定ナット下側に白ペイントを塗布する。
