## 改善箇所説明図

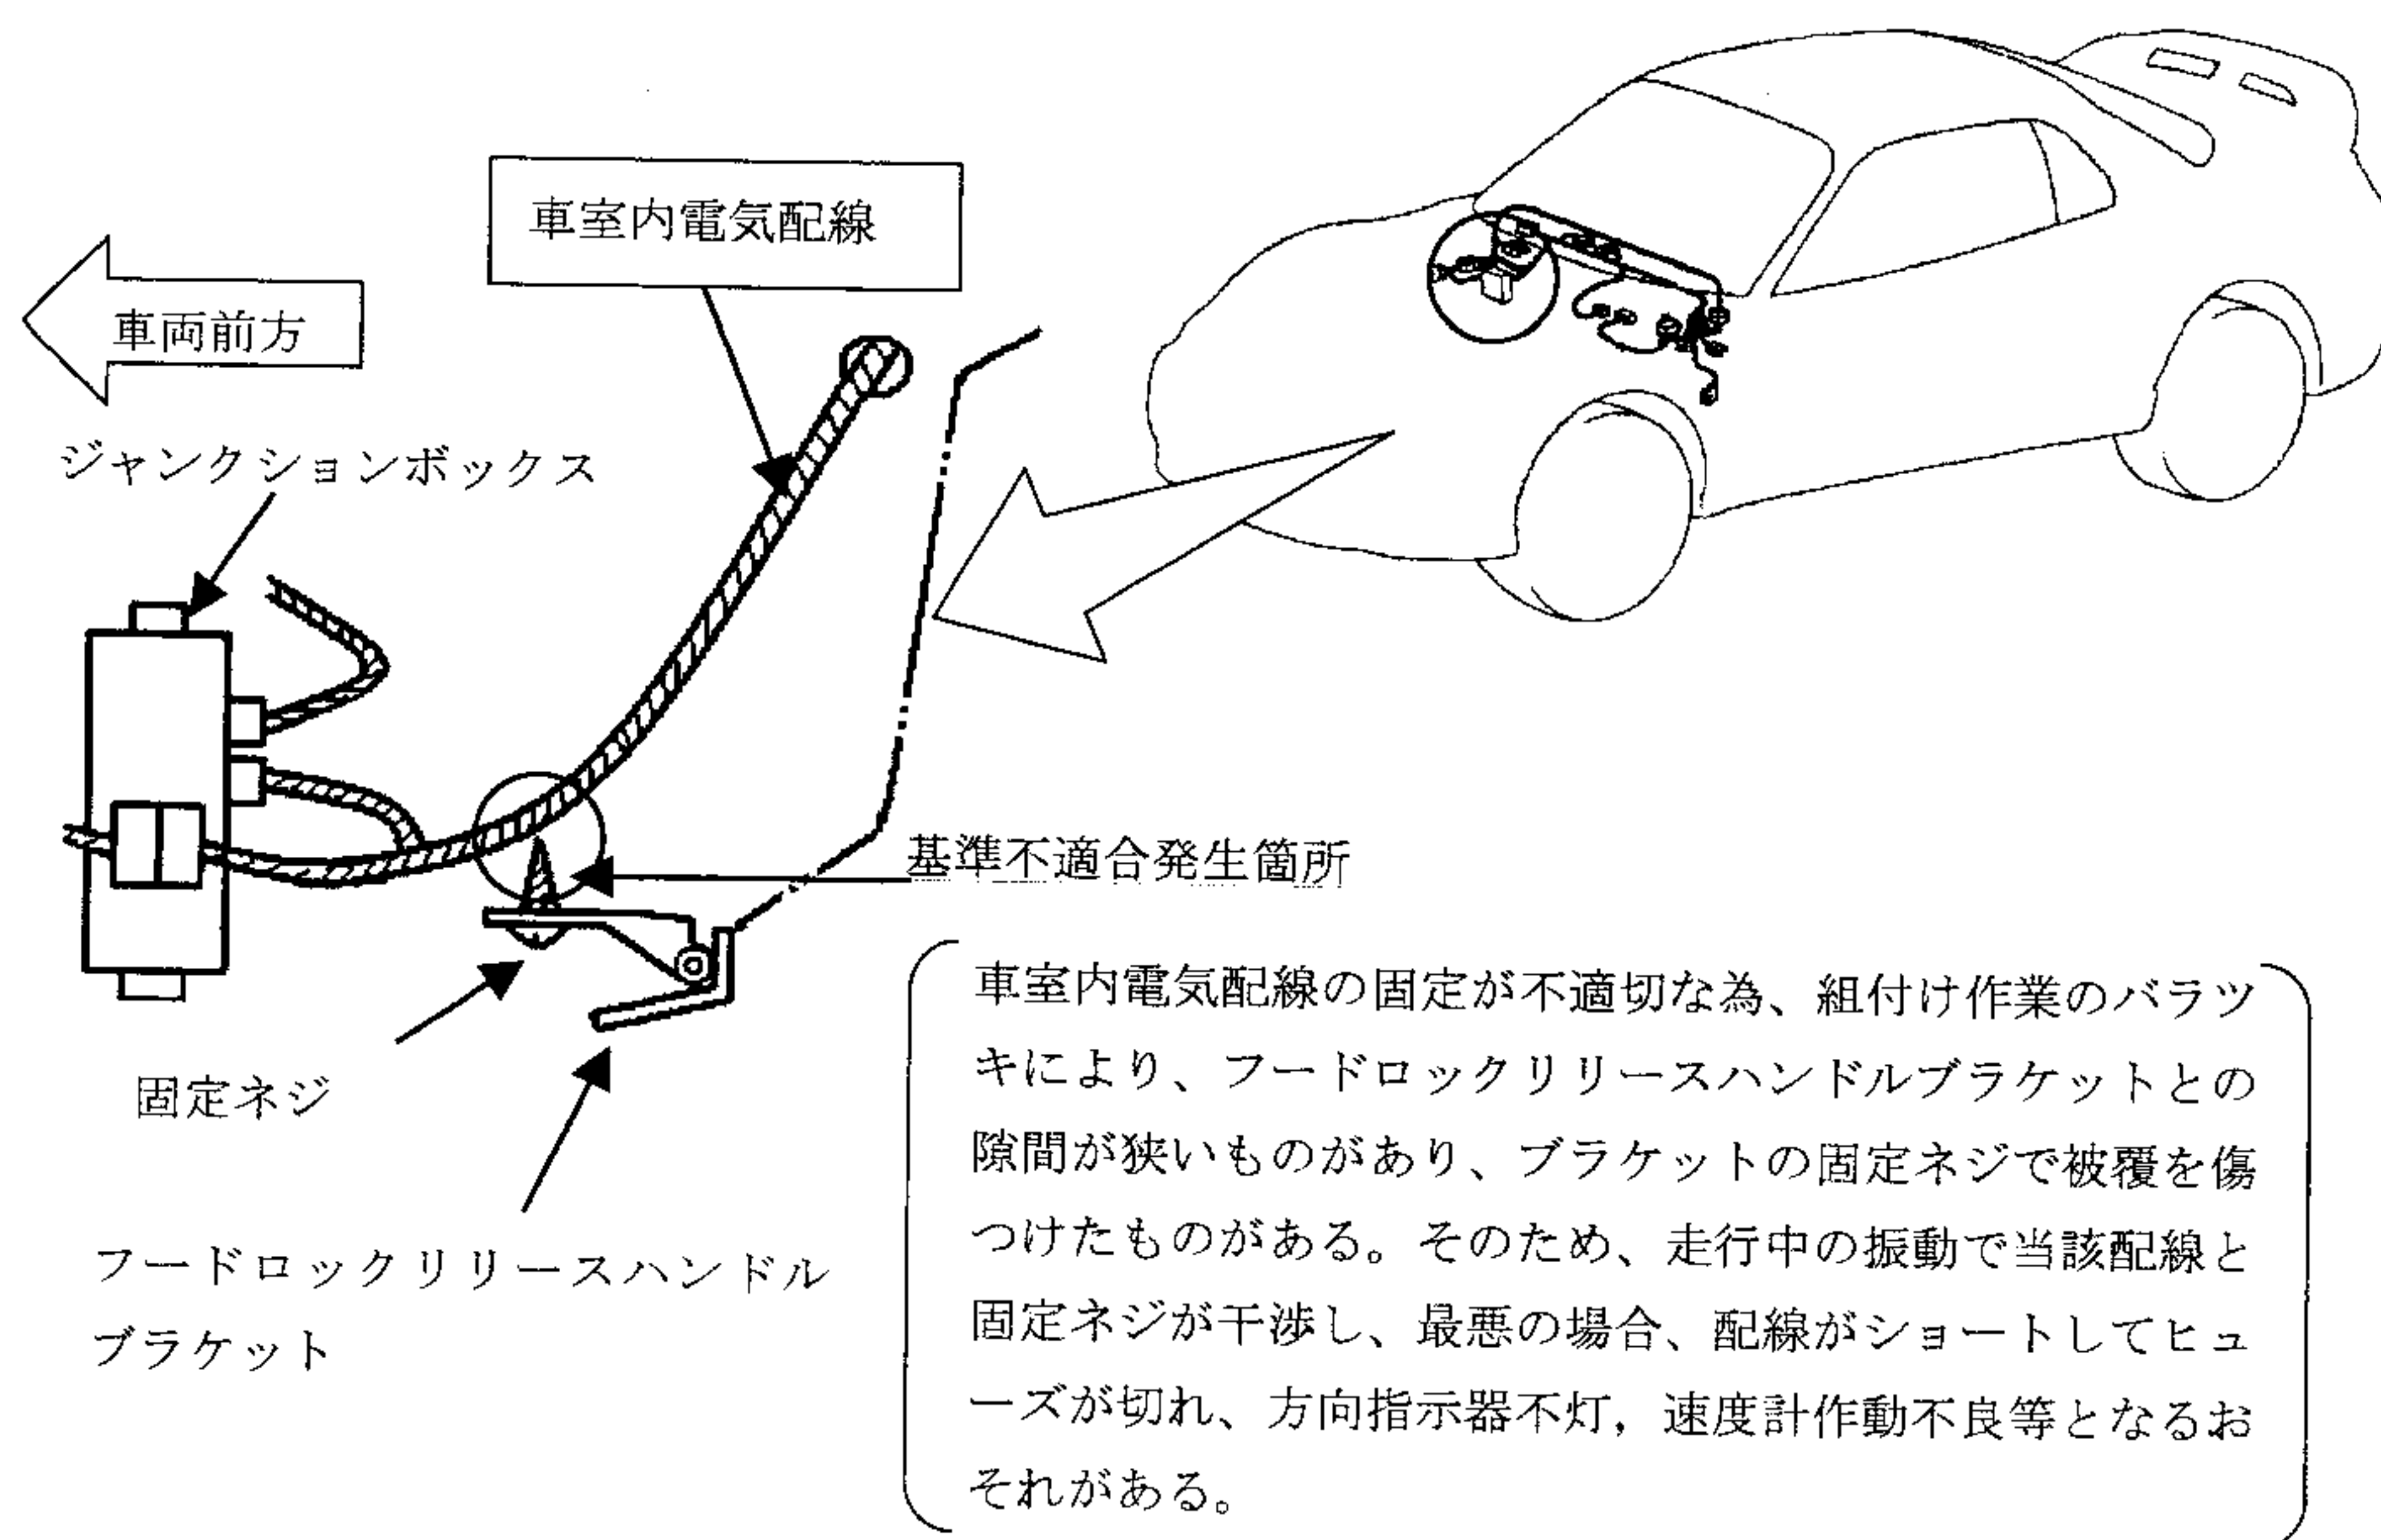
注：図中の  内は追加部品および交換部品を示す。

全車両、当該配線を点検し、隙間が不足している場合には、配線の取りまわしを変更し、隙間を確保する。また、配線が損傷している場合には、修理可能なものは修正し、修理不可能なものは新品と交換する。

識別：固定ネジの頭部に白色または黄色のペイントを塗布する。
