# 改善箇所説明図

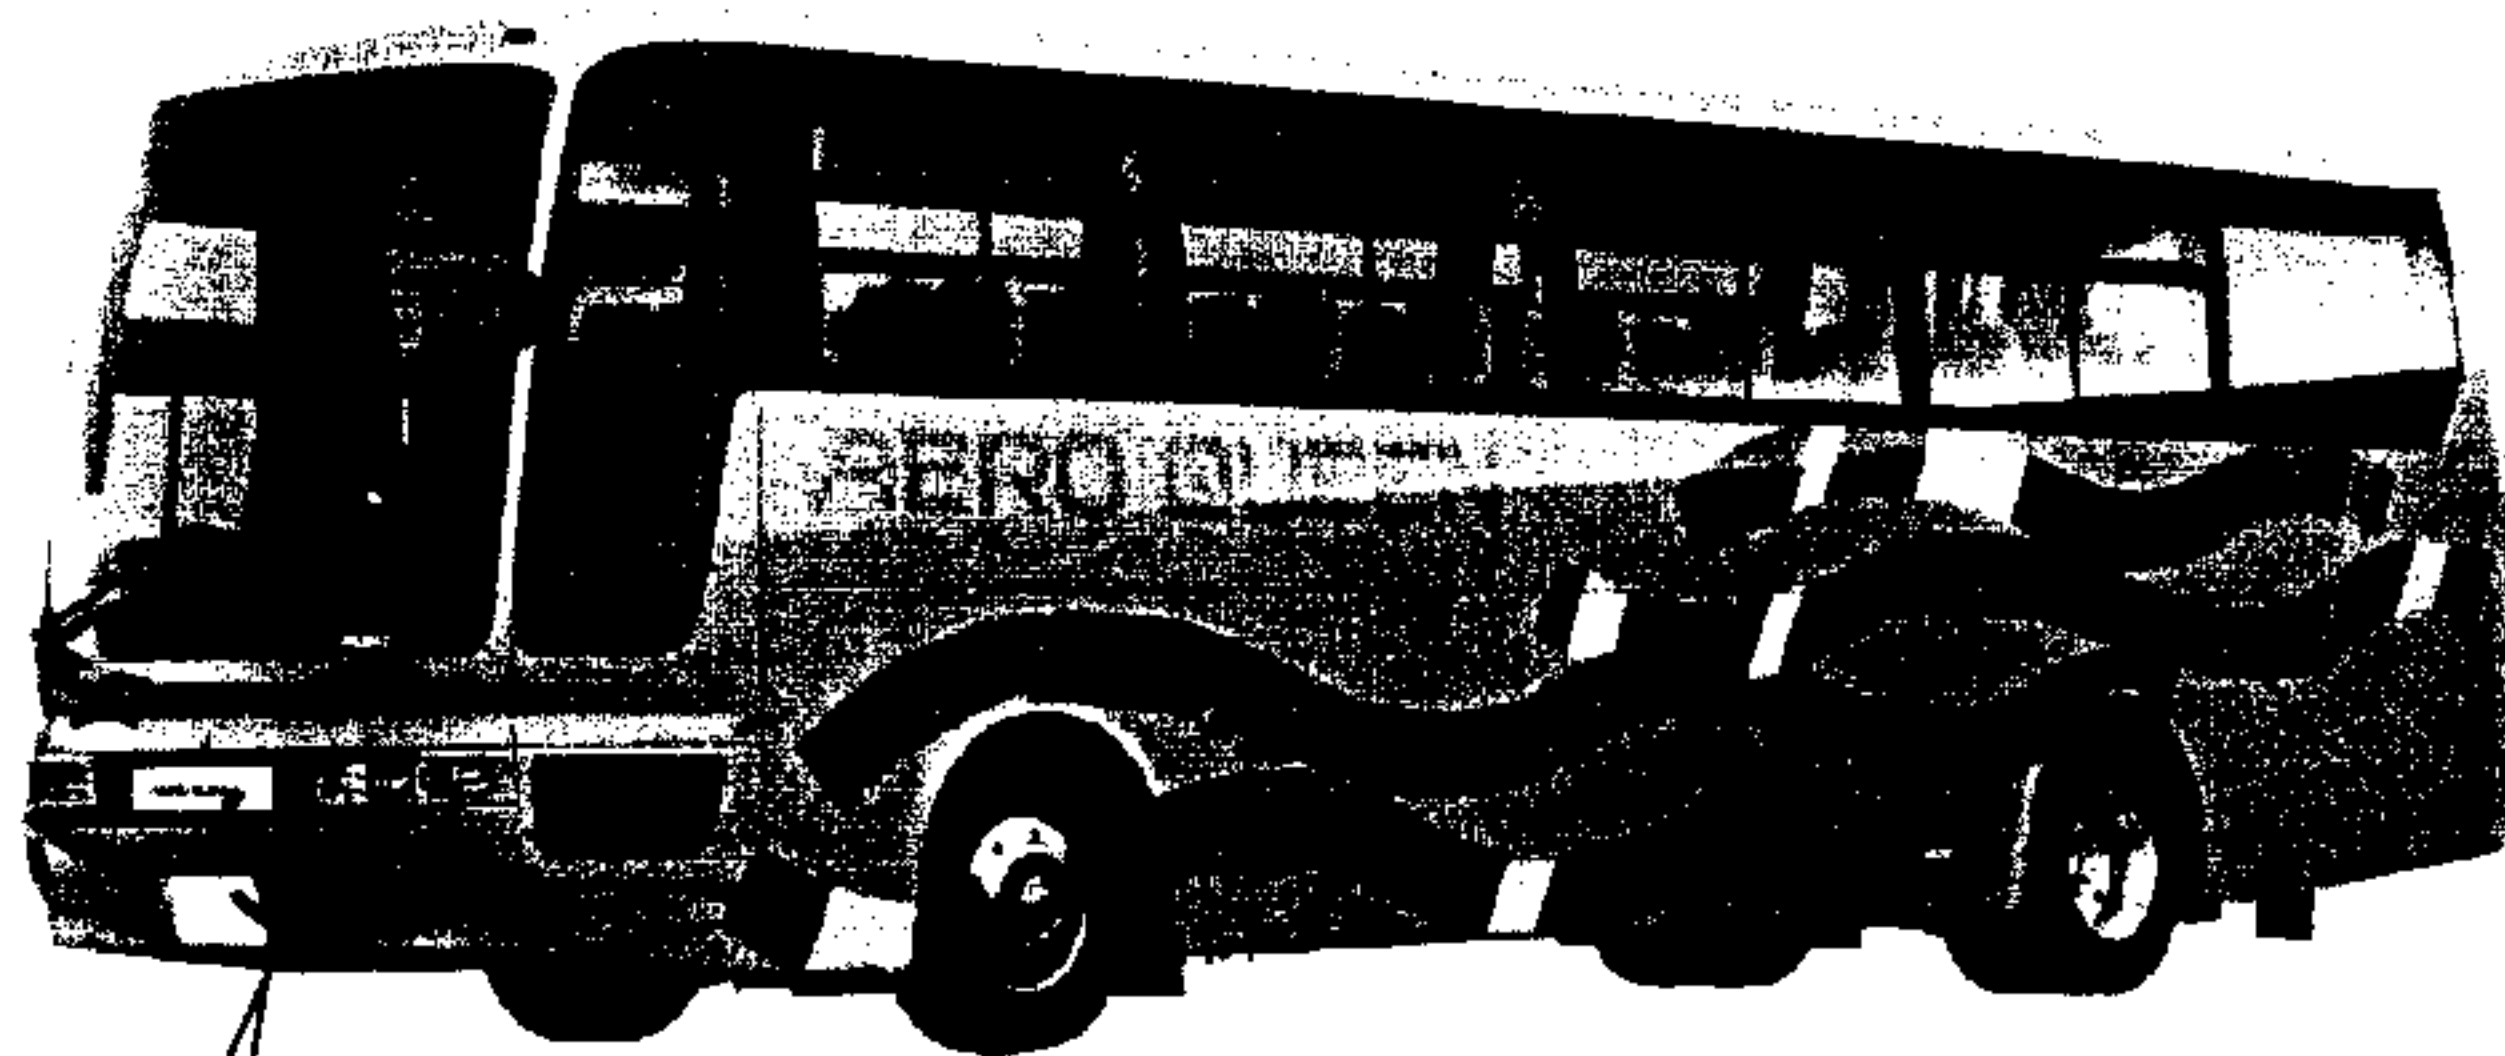
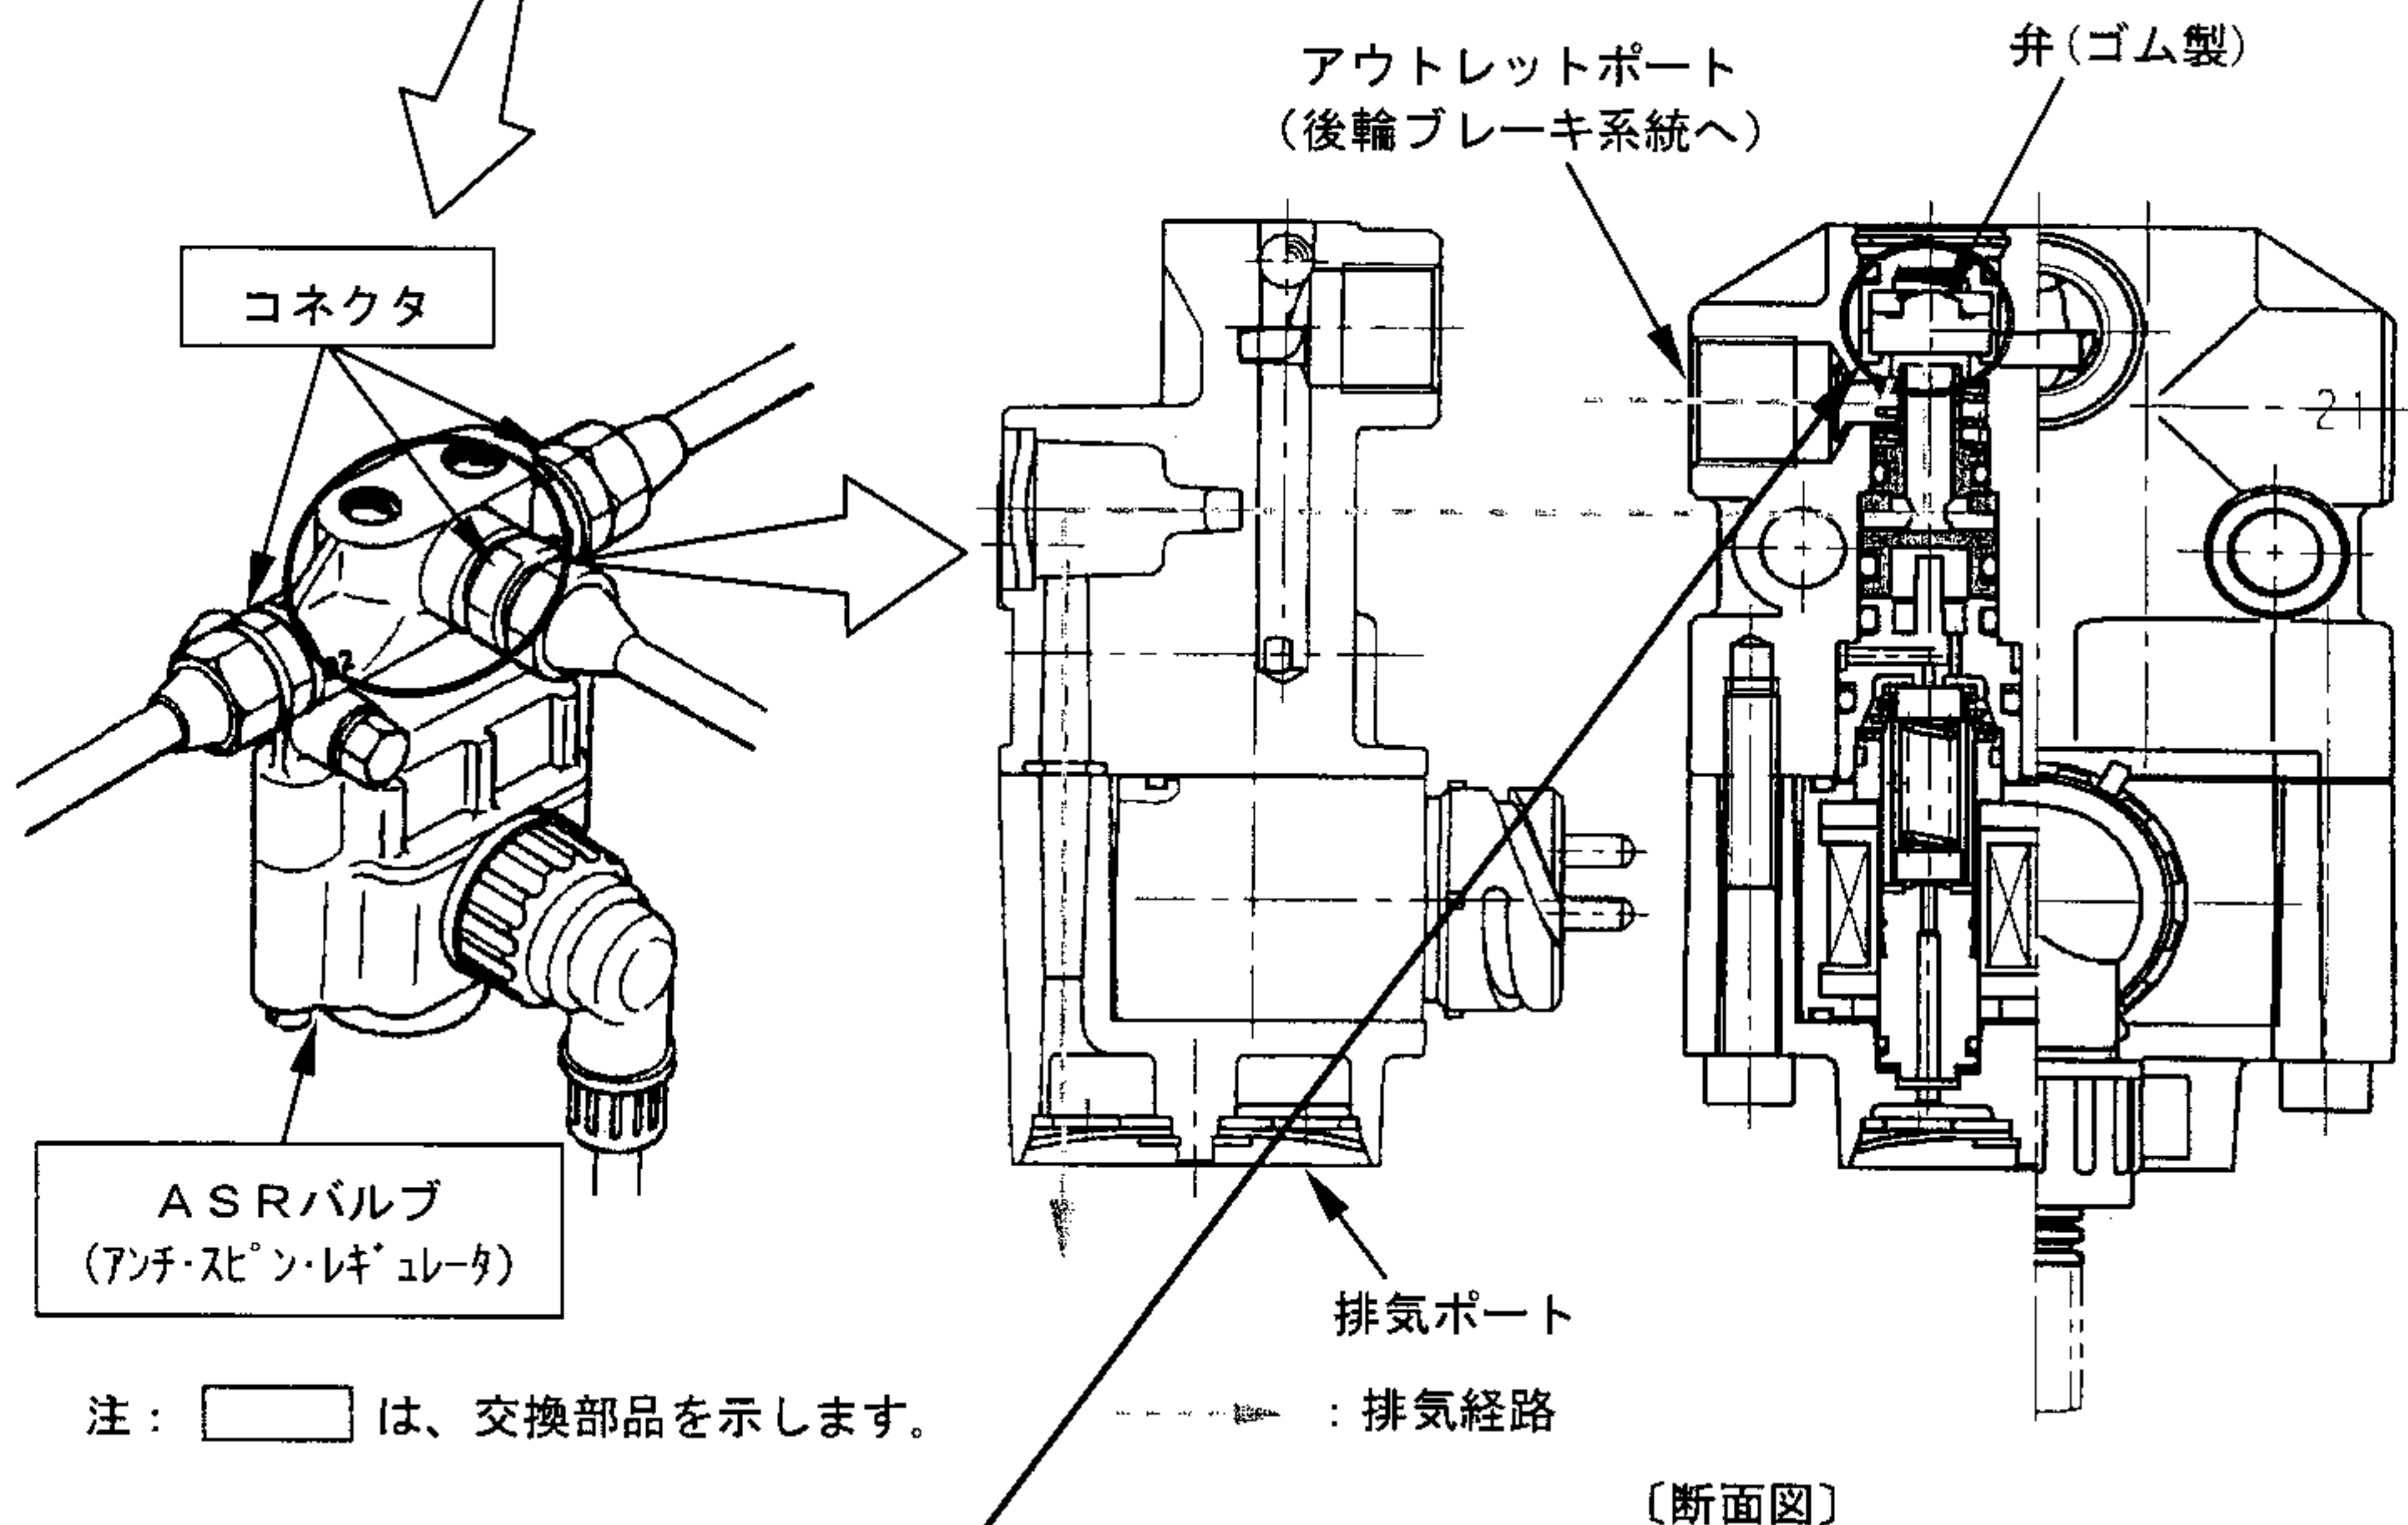
## 基準不適合箇所

駆動輪の空転を防止するために装着されているASR（アンチスピンレギュレータ）バルブ内部の弁の材質および寸法が不適切なため、当該弁の背面にかかるエア圧による経年劣化および高温環境下での変形により、排気ポートを塞ぐものがある。そのため、ブレーキ配管内に圧力が残留し、常にブレーキが作動した状態となってブレーキドラムが過熱して、最悪の場合、火災に至るおそれがある。

全車両、ASRバルブを対策品と交換すると共に 配管コネクタを新品と交換する。  
また、当該バルブを10年毎の定期交換部品に変更する。

識別：作業終了車には、所定の位置に「HD-17」の文字が記載された白黄色のシールを張付ける。

貼付け位置   トラック：助手席側ドアリヤピラーストライカ下部

バス       ：車両左後方点検リッド内側上隅
