## 改善箇所説明図

## 制動装置

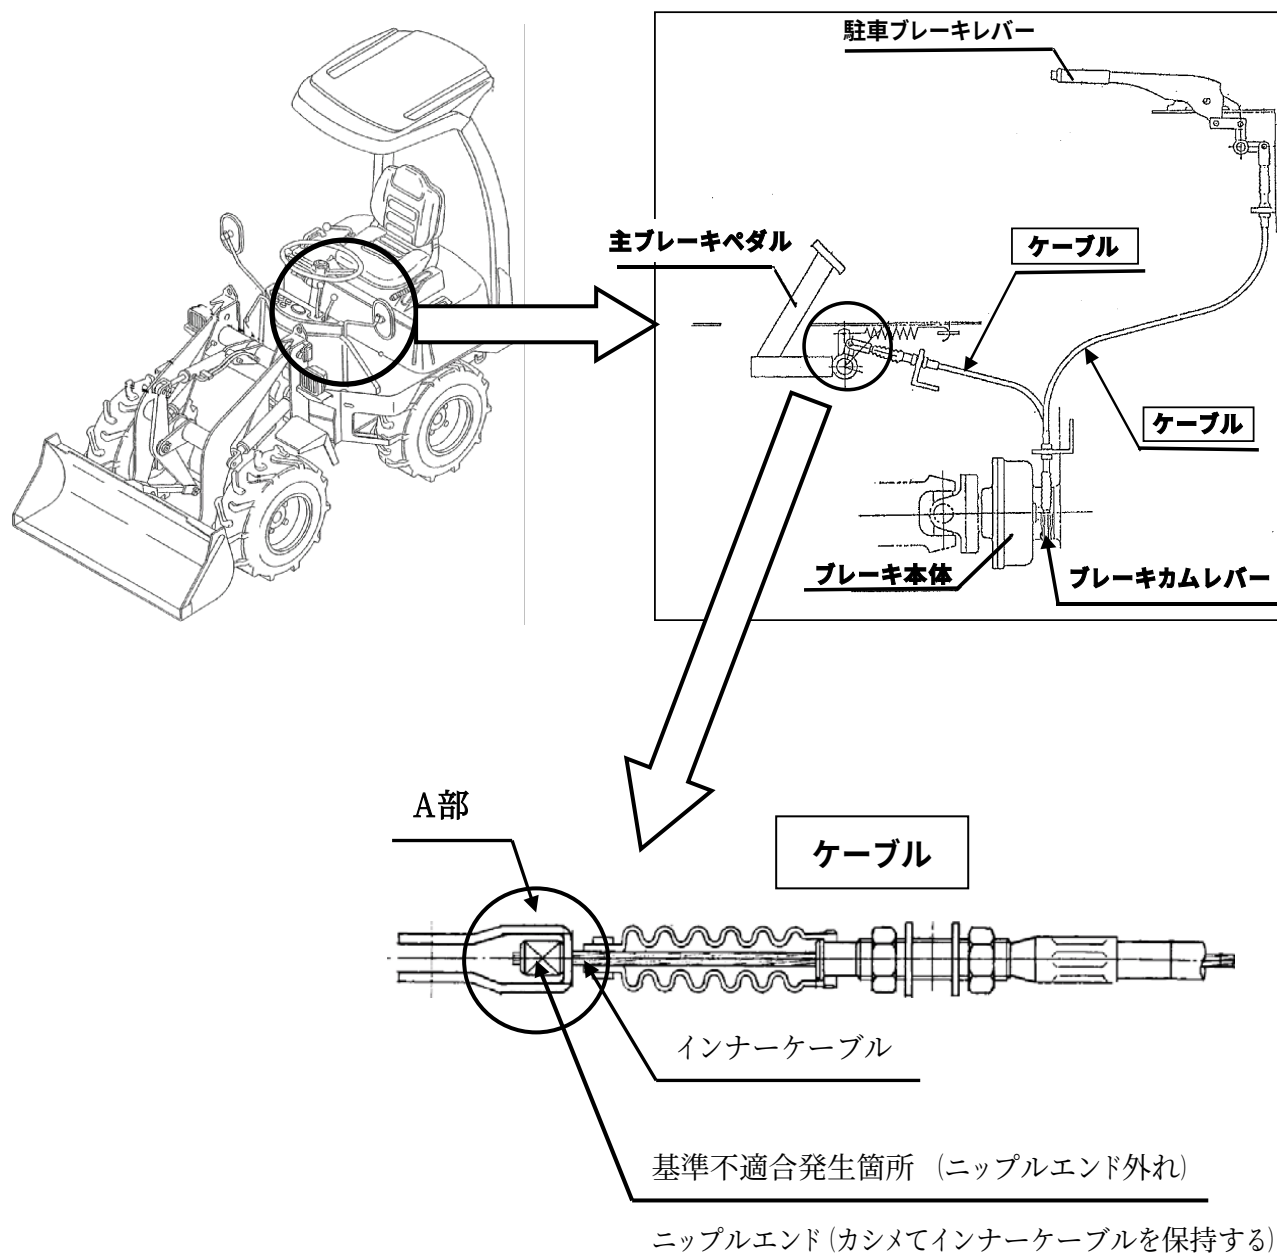
ケーブル式ブレーキにおいて、ブレーキペダル及び駐車ブレーキレバーとブレーキカムレバーを繋いでいるそれぞれのケーブルのニップルエンドのかしめが不適切なものがあるため、ブレーキ操作をした時にニップルエンドが外れ、主ブレーキまたは駐車ブレーキが作動しなくなるおそれがある。

注：  は、交換部品を示す。 識別： ケーブルのU金具A部に黒丸2個所表示。

全車両、ブレーキペダル及び駐車ブレーキとブレーキカムレバーを繋いでいるそれぞれのケーブルを良品と交換する。
