## 改善箇所説明図

### 改善の内容 ; 全車両

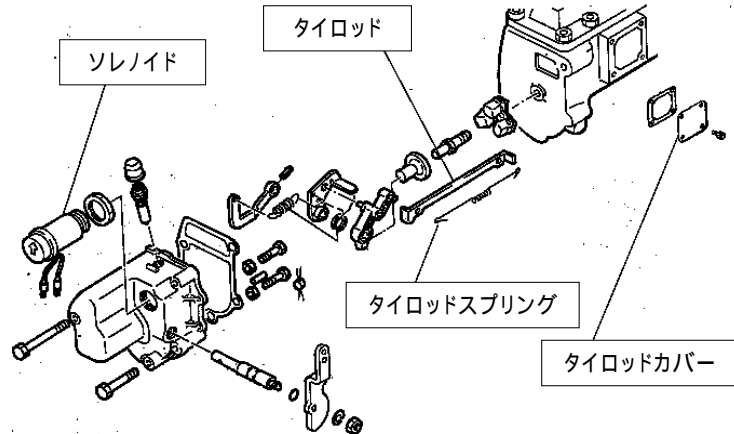
### 交換部品

注： □ は交換部品を示す。

1. タイロッドカバーを対策品と交換する。
2. パネ力を低減した対策品のソレノイドに交換する。
3. タイロッドを対策品と交換する。
4. タイロッドスプリングを新品と交換する。
